**SYNTHESE DES DIAGNOSTICS REALISES**  
ETABLI LE LUNDI 9 OCTOBRE 2017

**DOSSIER N°: 17\_10\_MP\_1538\_ALLARD**

ADRESSE DES LOCAUX VISITES	
GARAGE 9 GRAND RUE 24260 LE BUGUE

## ÉTAT RELATIF A LA PRESENCE DE TERMITES DANS LE BATIMENT

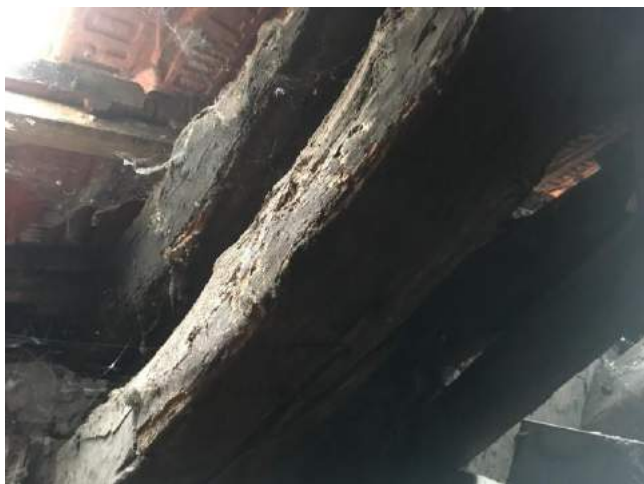
Niveau	Parties d'Immeuble bâties et non bâties visitées (1)	Ouvrages Parties d'ouvrages et éléments à examiner (2)	Résultat du diagnostic d'infestation (3) et constatations
2	Grenier	Charpente	• Plafond : Indices d'autres agents de dégradation biologique du bois (Insectes à Larves Xylophages (ILX)) .

INS002  
Garage - Grenier  
PHMP2 : Charpente  
Insectes à Larves Xylophages (ILX)

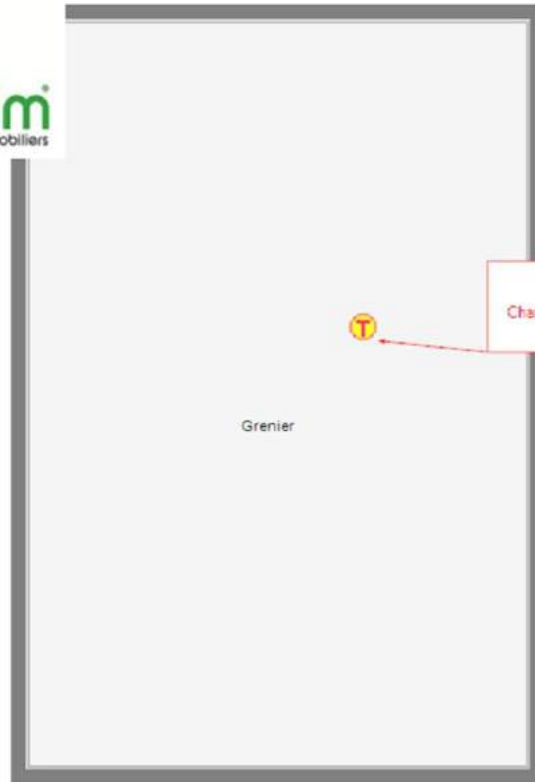
Mme ALLARD Yvette  
Garage - 9 Grand rue 24260 LE BUGUE  
Niveau 2

002-Grenier  
MP2  
Charpente, Insectes à Larves  
Xylophages (ILX)
