DOSSIER DE DIAGNOSTICS TECHNIQUES

Réf dossier n° SR08111702

Type de bien : **Maison individuelle**

Lieu Dit La Porte

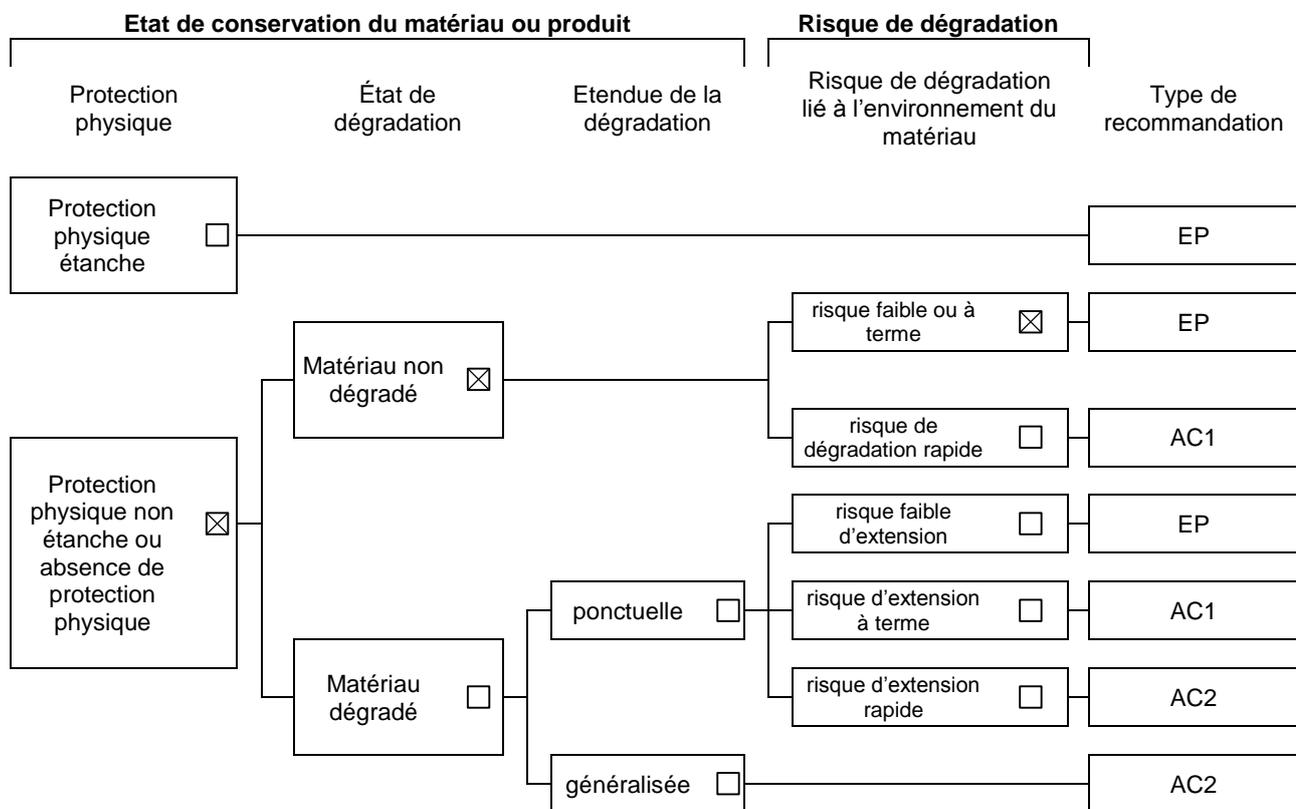
Localisation : Local piscine Élément : Plaques Repérage n° : 1

N° de dossier	SR08111702
Date de l'évaluation	08/11/2017
Bâtiment	
Local ou zone homogène	
Destination déclarée du local	Local piscine

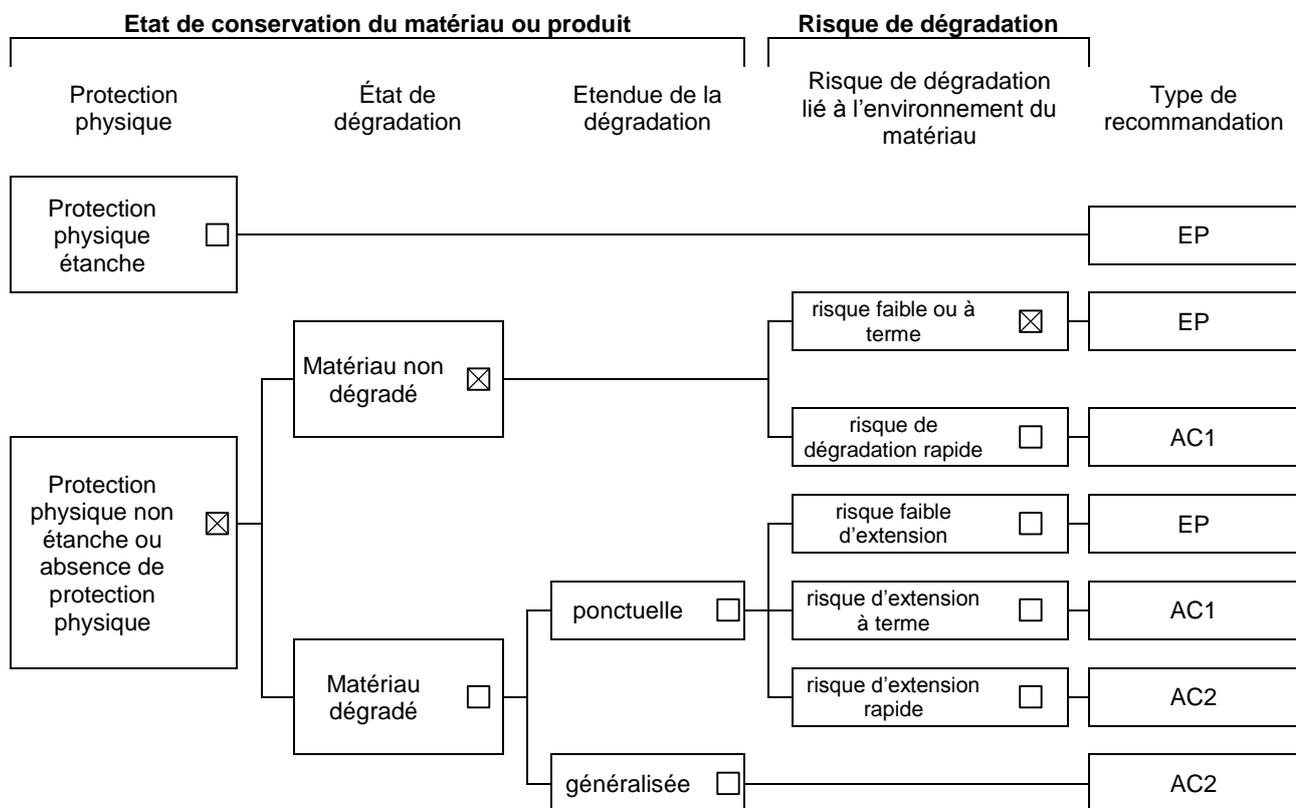
Localisation : Apprentis Elément : Plaques Repérage n° : 2

N° de dossier	SR08111702
Date de l'évaluation	08/11/2017
Bâtiment	
Local ou zone homogène	
Destination déclarée du local	Appentis

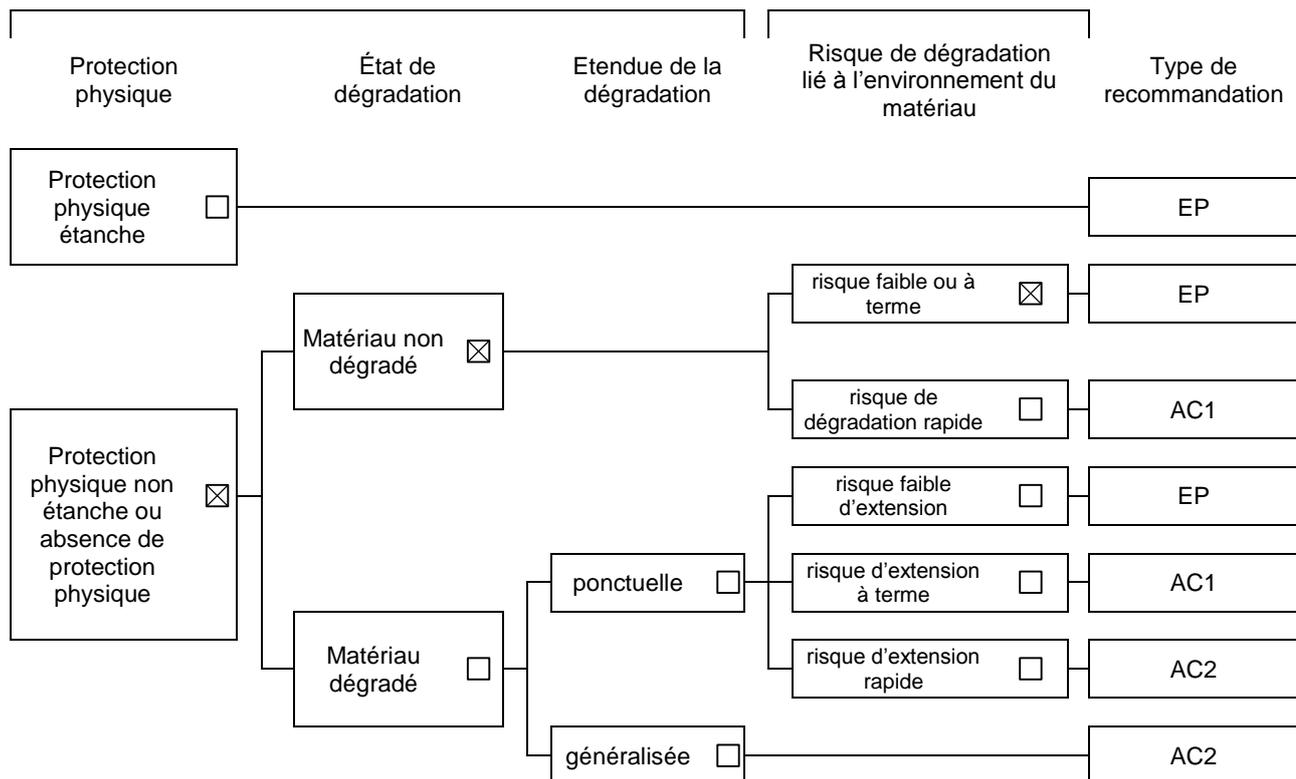
N° de dossier	SR08111702
Date de l'évaluation	08/11/2017
Bâtiment	
Local ou zone homogène	
Destination déclarée du local	Bucher

RÉSULTAT DE LA GRILLE D'EVALUATION	CONCLUSION À INDIQUER DISTINCTEMENT EN FONCTION DES RÉSULTATS	
EP	Evaluation périodique	<input checked="" type="checkbox"/>
AC1	Action corrective de premier niveau	<input type="checkbox"/>
AC2	Action corrective de second niveau	<input type="checkbox"/>

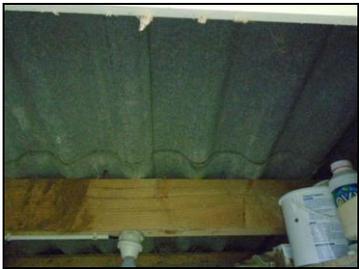
<i>Repérage</i>	<i>Date</i>	
Réf : R1	08/11/2017

Matériau ou produit	Résultat
	Plaques	Présence d'amiante
	Bâtiment / Niveau	Local
	Rdc	Local piscine
Recommandation		
Evaluation Périodique

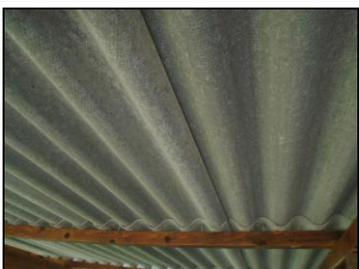
<i>Repérage</i>	<i>Date</i>	
Réf : R2	08/11/2017

Matériau ou produit	Résultat
	Plaques	Présence d'amiante
	Bâtiment / Niveau	Local
	Rdc	Appentis
Recommandation		
Evaluation Périodique

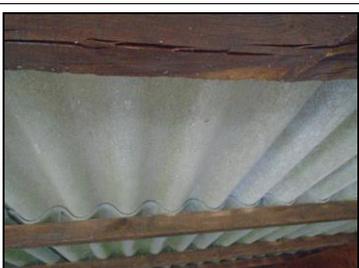
<i>Repérage</i>	<i>Date</i>	
Réf : R3	08/11/2017

Matériau ou produit	Résultat
	Plaques	Présence d'amiante
	Bâtiment / Niveau	Local
	Rdc	Bucher
Recommandation		
Evaluation Périodique

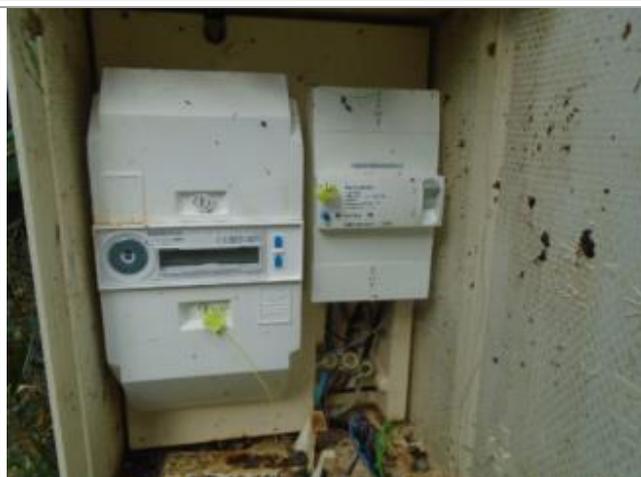
Appareil Général de Coupure et de Protection situé à l'extérieur du logement dans un coffret nécessitant un outil pour son ouverture

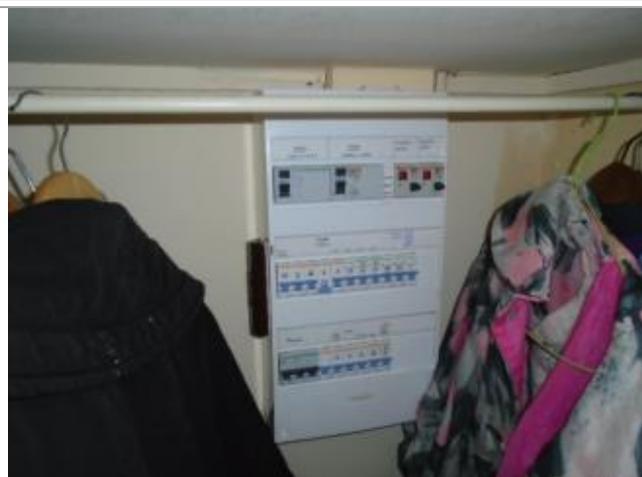
Tableau principal de protection

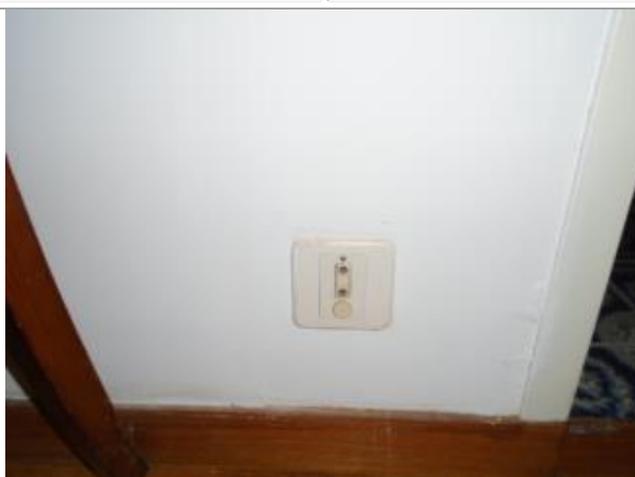
Certains circuits ne disposent pas de broche de raccordement à la terre / Absence puit de protection et d'obturateur
