Le Grelat  
24220 CASTELS  
Maison individuelle

Référence du dossier	DIA-RTU03-1704-012
Donneur d'ordre	Madame Jacques SATGÉ-DAVID
Propriétaires	Madame Jacques SATGÉ-DAVID
Adresse du bien diagnostiqué	Le Grelat - 24220 CASTELS
Visite réalisée le	11/04/2017 à 15:03
Diagnostiqueur responsable	Monsieur Moreno Philippe
Type de bien	Maison individuelle
Assurance Remboursement Diagnostic	NON

# Synthèse Dossier de Diagnostic Technique

Réf. : DIA-RTU03-1704-012

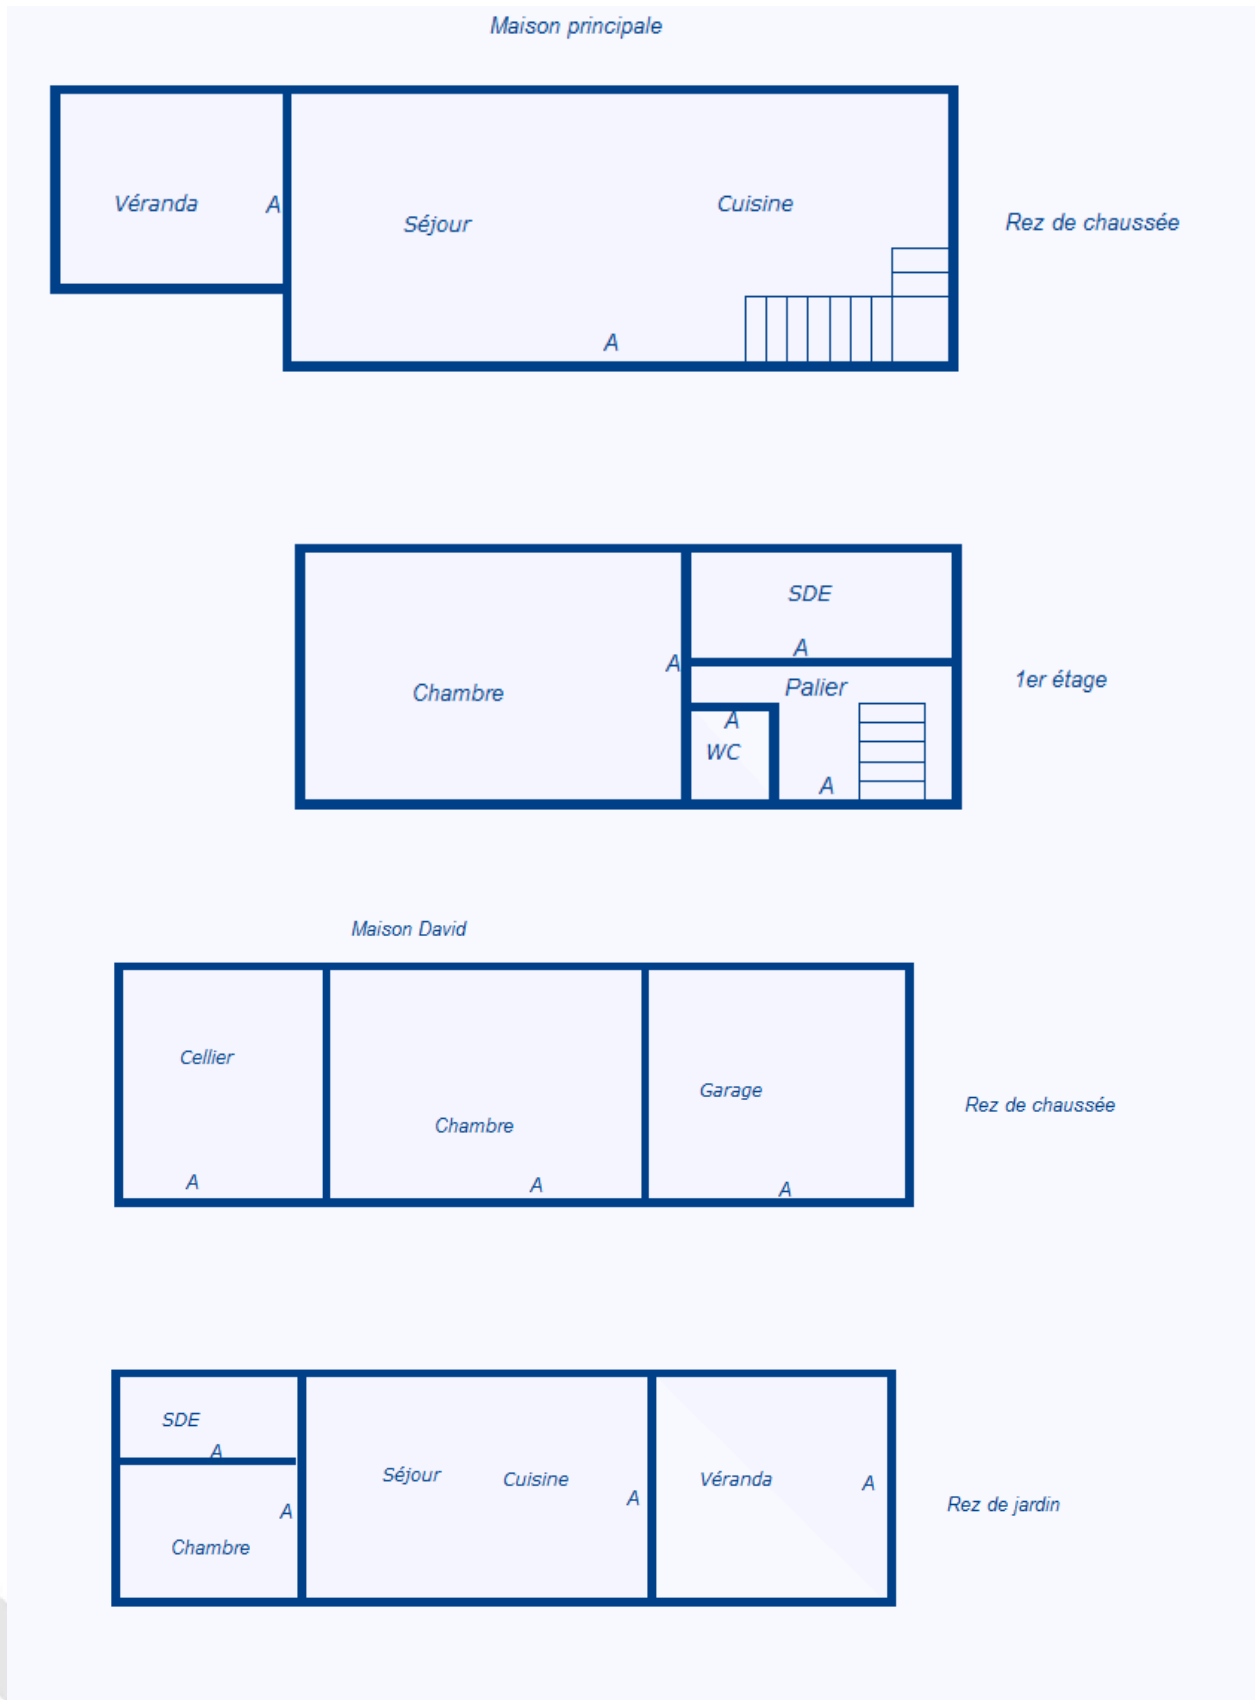
J. Schéma du constat

L'investigation menée (cf. conditions particulières d'exécution) n'a pas permis de repérer la présence de termites en activité ou des indices d'infestation de termites.

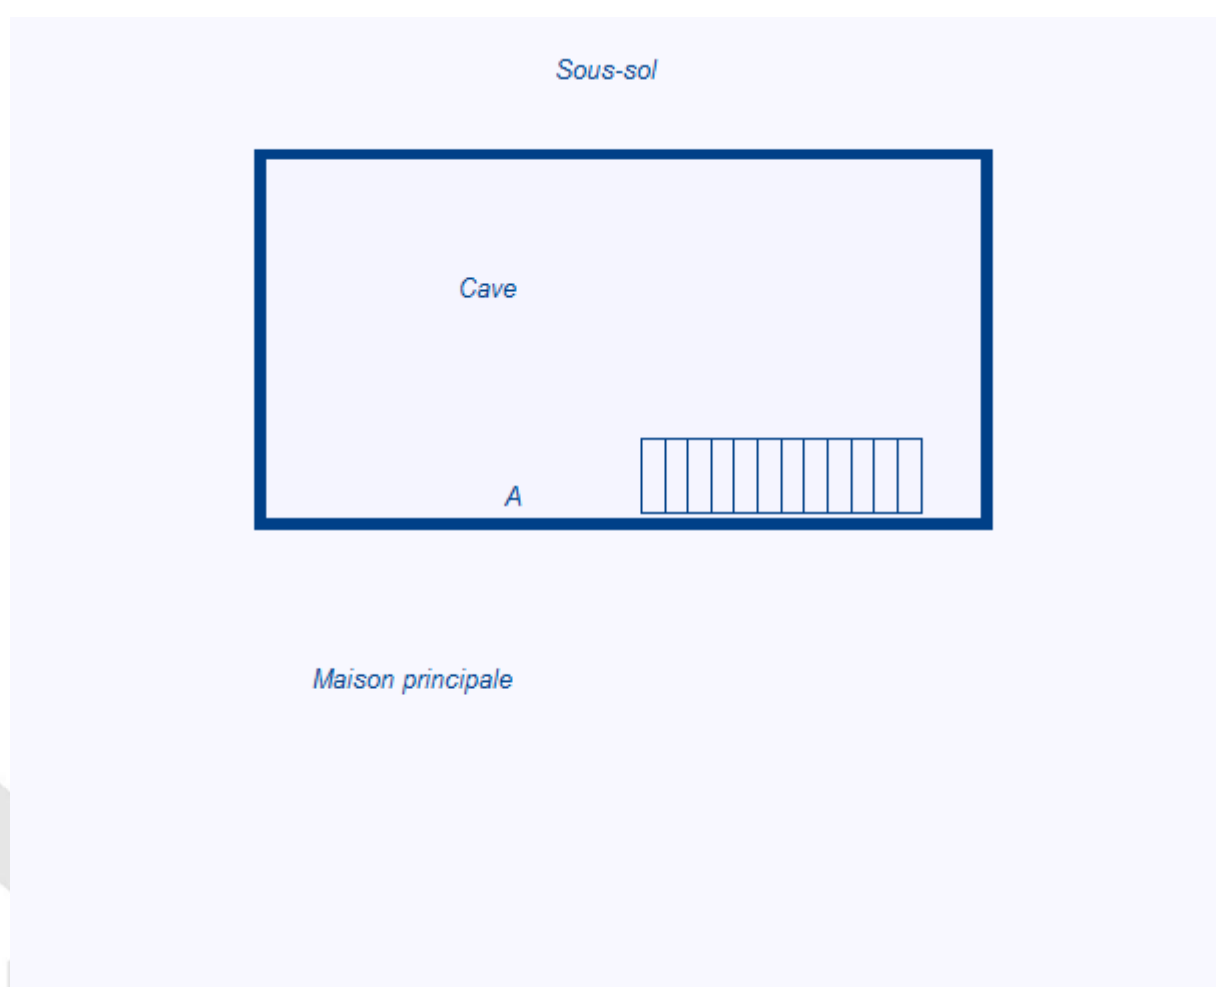
## 15. Schéma du constat de risque d'exposition au plomb

Absence de situation de dégradation du bâti ou de risque de saturnisme infantile.

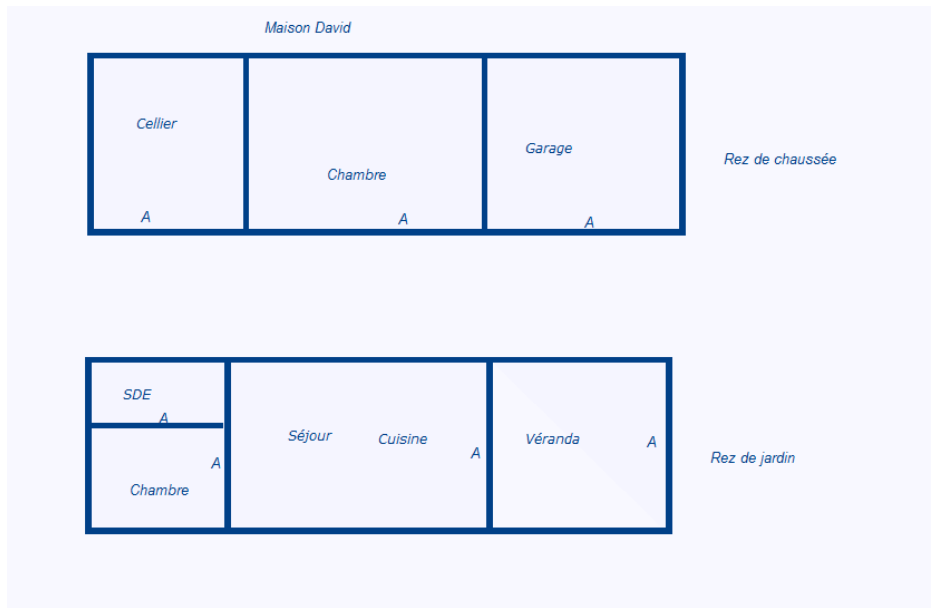
Le présent schéma de repérage est un schéma de circulation permettant de localiser les éléments repérés dans les différents rapports. Il est non coté et non contractuel.
