DOSSIER DE DIAGNOSTICS TECHNIQUES

Référence : SATGE 6016 16.12.20

Bien :	Maison individuelle
Adresse :	Le Grelat 24220 CASTELS
Numéro de lot :	NC
Référence Cadastre :	NC

RAPPORT N° SATGE 6016 16.12.20

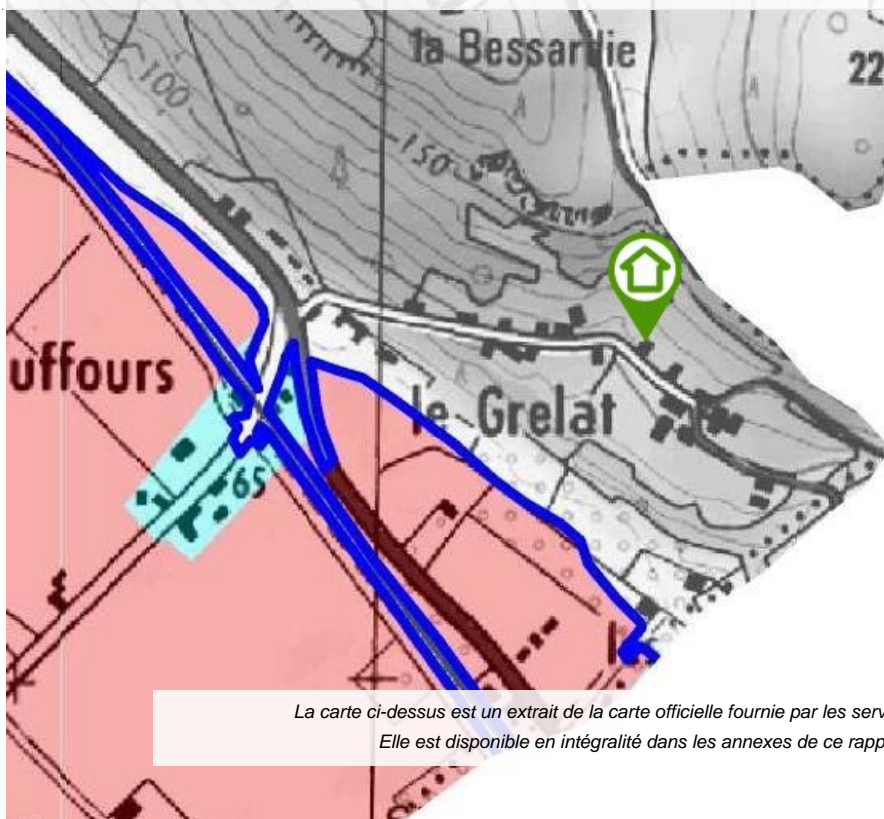
La carte ci-dessus est un extrait de la carte officielle fournie par les services de l'Etat.
Elle est disponible en intégralité dans les annexes de ce rapport.

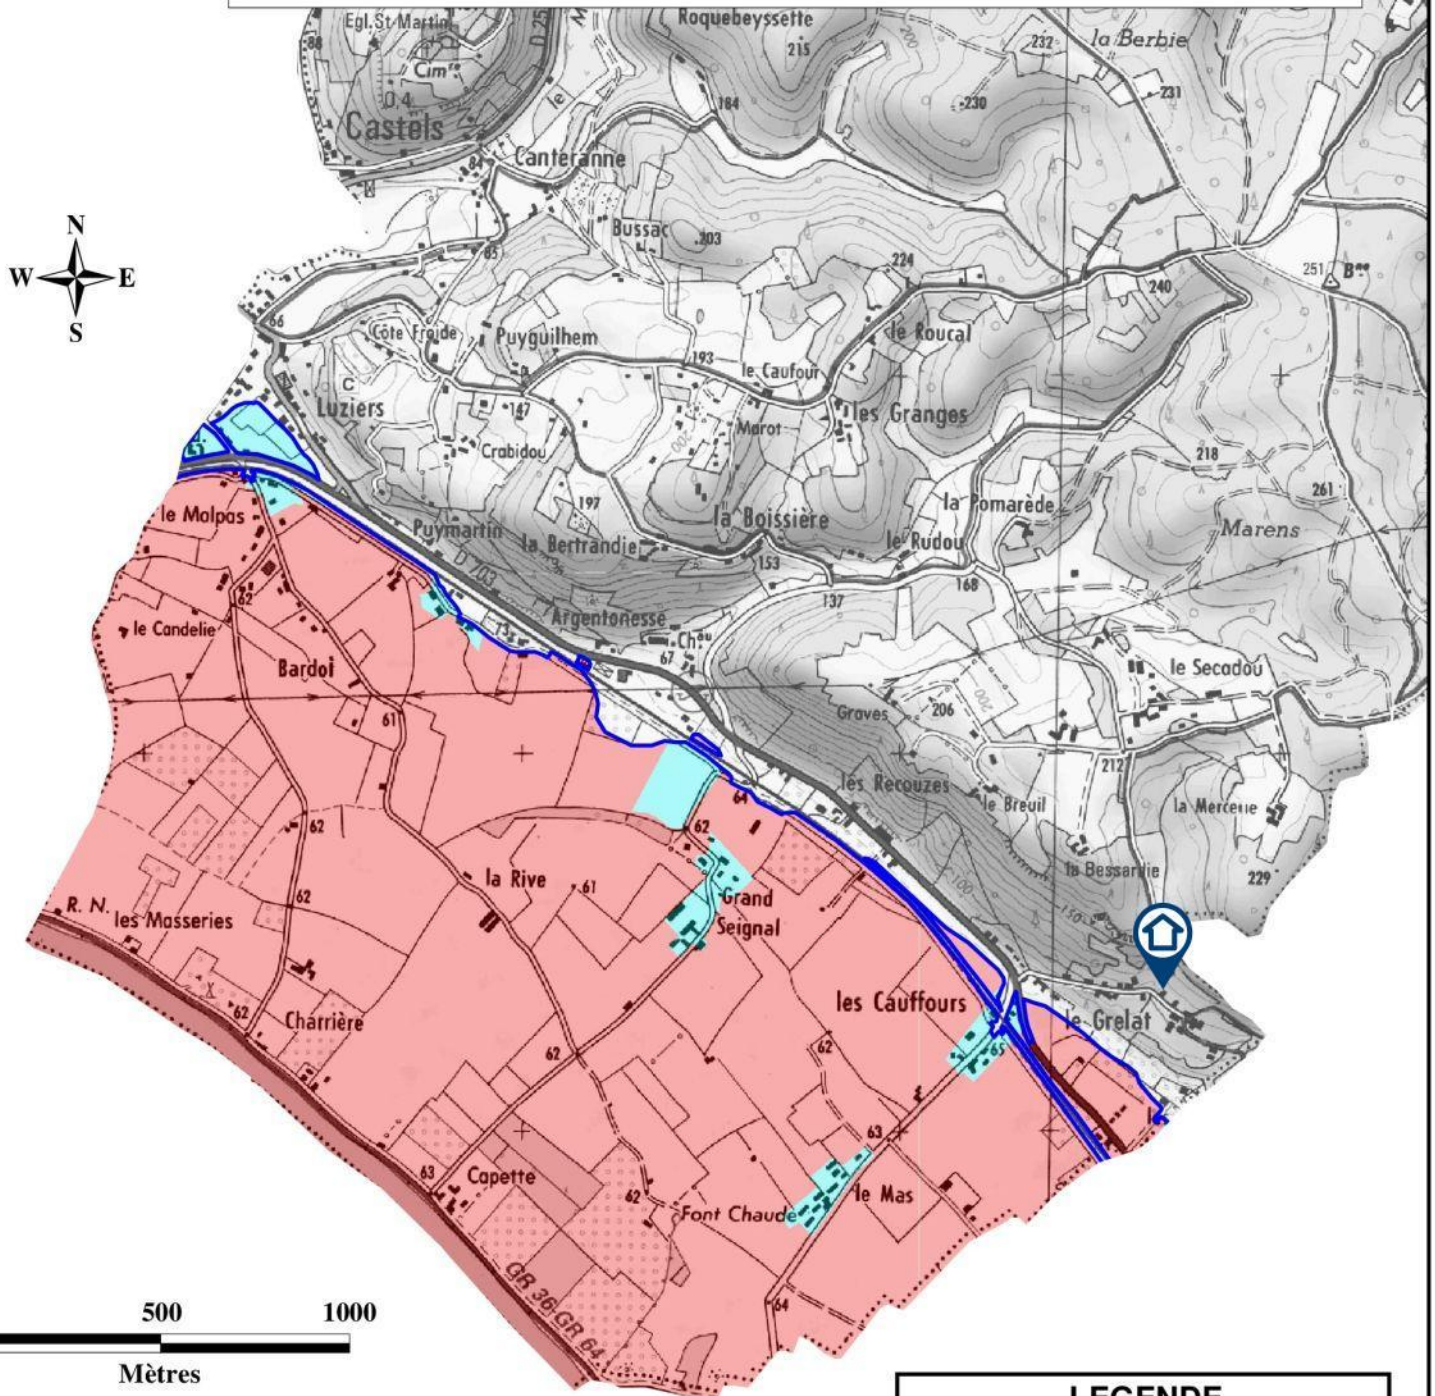
COMMUNE DE CASTELS

(Approuvé par arrêté préfectoral du 15 avril 2011)

LEGENDE	
	Zone rouge
	Zone bleue
	Limite de la zone inondable de la crue de référence
