SYNTHESE DES DIAGNOSTICS REALISES
ETABLI LE MERCREDI 17 FEVRIER 2021

DOSSIER N°: 21_02_36_MANOLESCUE

ADRESSE DES LOCAUX VISITES	
<p>MAISON LE VIEUX MOULIN, ROUTE DE LA PLAGE 24220 COUX ET BIGAROQUE MOUZENS</p>

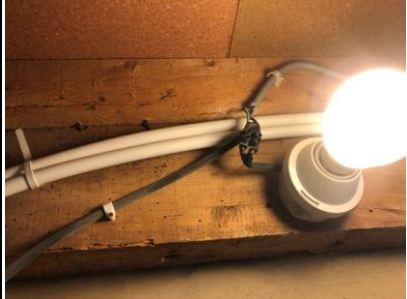
N° Fiche : B7 Matériels présentant des risques de contact direct avec des éléments sous tension

N° Article (1)	Libellé des anomalies	Mesure compensatoire correctement mise en œuvre	
		Article (2)	Libellé (3)
B7.3d	L'installation électrique comporte au moins une CONNEXION avec une partie active nue sous tension accessible. <i>(Buanderie:Matériel présentant des risques de contact direct avec des éléments sous tension)</i>

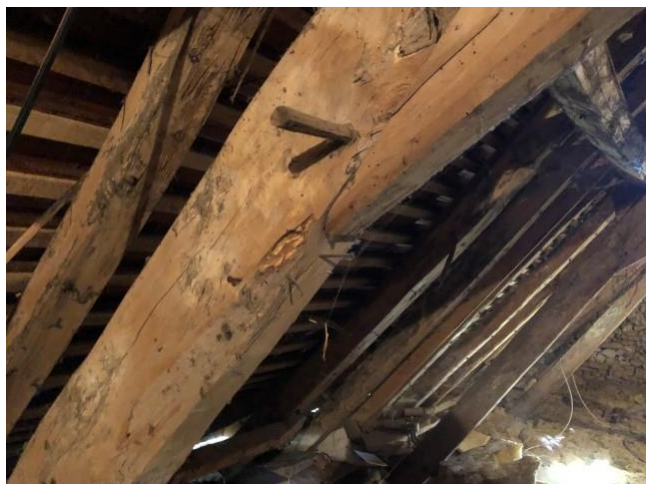
INS001

Maison - Logement / Grenier

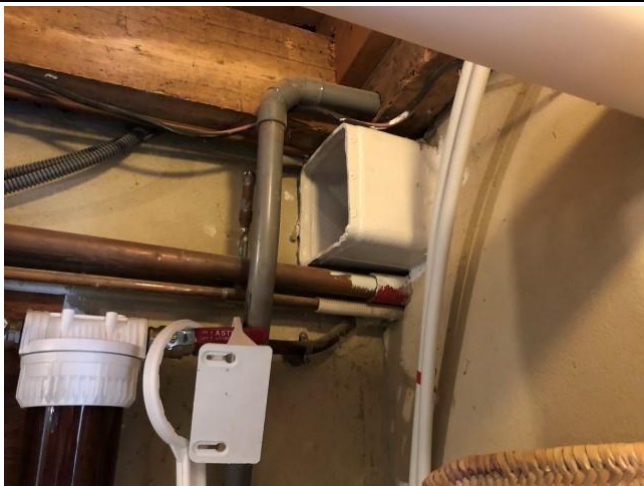
001 : fibre ciment
Logement/Chaufferie

Type de recommandation	Conclusion en application des dispositions de l'article R. 1334-27
EP	protection physique non étanche ou absence de protection physique, matériau non dégradé présentant un risque de dégradation faible ou à terme lié à l'environnement du matériau
