**SYNTHESE DES DIAGNOSTICS REALISES**  
ETABLI LE SAMEDI 6 NOVEMBRE 2021

**DOSSIER N°: 21\_11\_21\_GERAUD**

ADRESSE DES LOCAUX VISITES	
<p>IMMEUBLE 9 PLACE DE LA LIBERTE 24220 ST CYPRIEN</p>

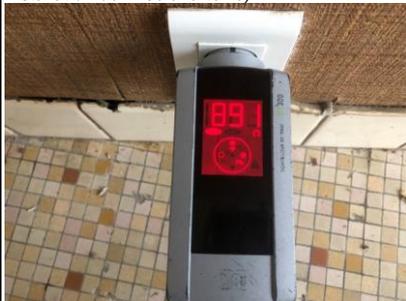
N° Article (1)	Dom.	Libellé des anomalies	Mesure compensatoire correctement mise en œuvre	
			Article (2)	Libellé (3)
B3.3.01d	2	La valeur de la résistance de la prise de terre n'est pas adaptée au courant différentiel résiduel (sensibilité) du ou des dispositifs différentiels protégeant l'ensemble de l'installation électrique. <i>Pour un différentiel dont la sensibilité est à 500 mA, la valeur maximale admissible de la résistance de terre est de 100 Ohms (Logement:Prise de terre et installation de mise à la terre)</i>

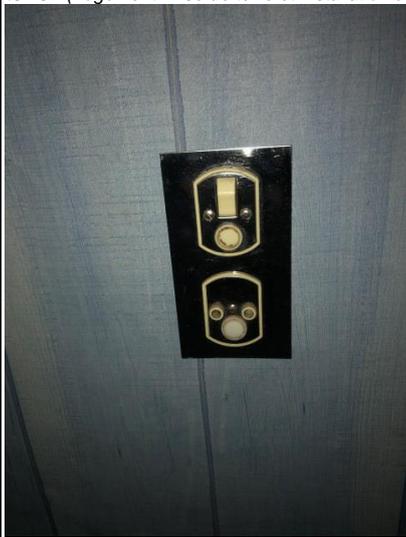
B3.3.06a1	2	Au moins un socle de prise de courant ne comporte pas de broche de terre. <i>(Logement:Prise de terre et installation de mise à la terre)</i>

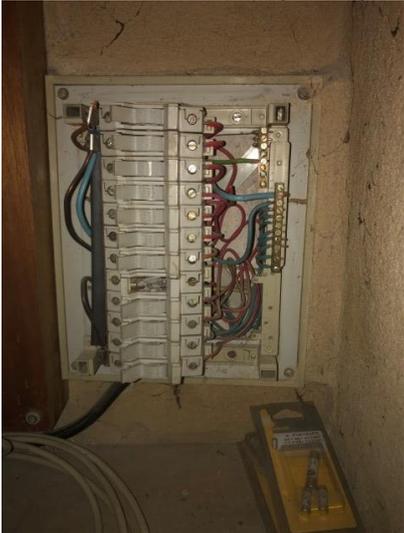
N° Article (1)	Dom.	Libellé des anomalies	Mesure compensatoire correctement mise en œuvre	
			Article (2)	Libellé (3)
B4.3c	3	Plusieurs CIRCUITS disposent d'un CONDUCTEUR NEUTRE commun dont les CONDUCTEURS ne sont pas correctement protégés contre les surintensités. <i>(Séjour:Dispositif de protection contre les surintensités adapté à la section des conducteurs à chaque circuit)</i>

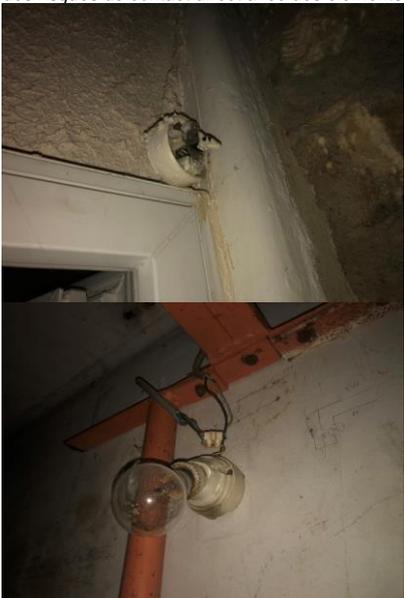
N° Article (1)	Dom.	Libellé des anomalies	Mesure compensatoire correctement mise en œuvre	
			Article (2)	Libellé (3)
B7.3d	5	L'installation électrique comporte au moins une CONNEXION avec une partie active nue sous tension accessible. <i>(Logement:Matériel présentant des risques de contact direct avec des éléments sous tension)</i>

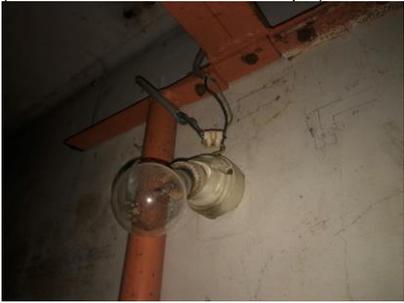
N° Article (1)	Dom.	Libellé des anomalies	Mesure compensatoire correctement mise en œuvre	
			Article (2)	Libellé (3)
B8.3a	6	<p>L'installation comporte au moins un MATERIEL ELECTRIQUE vétuste. (Réserve:Matériel vétuste ou inadapté)</p>

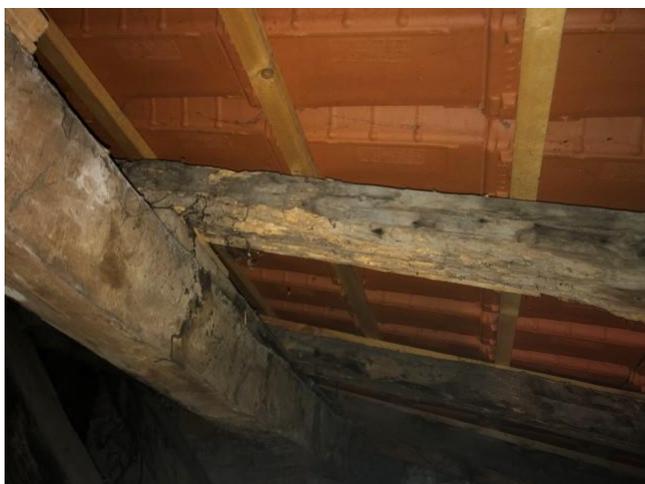
INS002

Niveau	Parties d'immeuble bâties et non bâties visitées (1)	Ouvrages Parties d'ouvrages et éléments à examiner (2)	Résultat du diagnostic d'infestation (3) et constatations
4	Immeuble / Combles	Poutre maitresse	<b>Indices d'infestation d'autres agents de dégradation biologique du bois (Insectes à Larves Xylophages (ILX))</b>

Immeuble - Immeuble / Combles

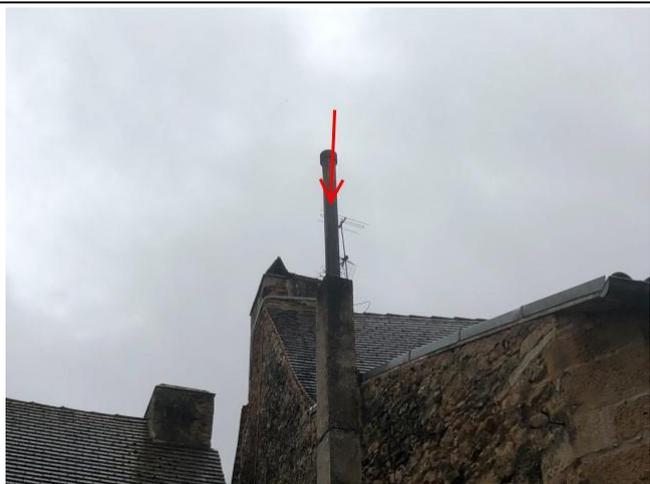
- ✓ **Produit ou matériau contenant de l'amiante sur jugement personnel de l'opérateur :**
  - fibre ciment [liste B](Toiture)

**001 : fibre ciment  
Immeuble/Toiture**

<b>Type de recommandation</b>	<b>Conclusion en application des dispositions de l'article R. 1334-27</b>
EP	protection physique non étanche ou absence de protection physique, matériau non dégradé présentant un risque de dégradation faible ou à terme lié à l'environnement du matériau
