DOSSIER DE DIAGNOSTICS TECHNIQUES

Réf dossier n° PM15032101

Type de bien : **Maison individuelle**

ROUTE DU CAMBORD

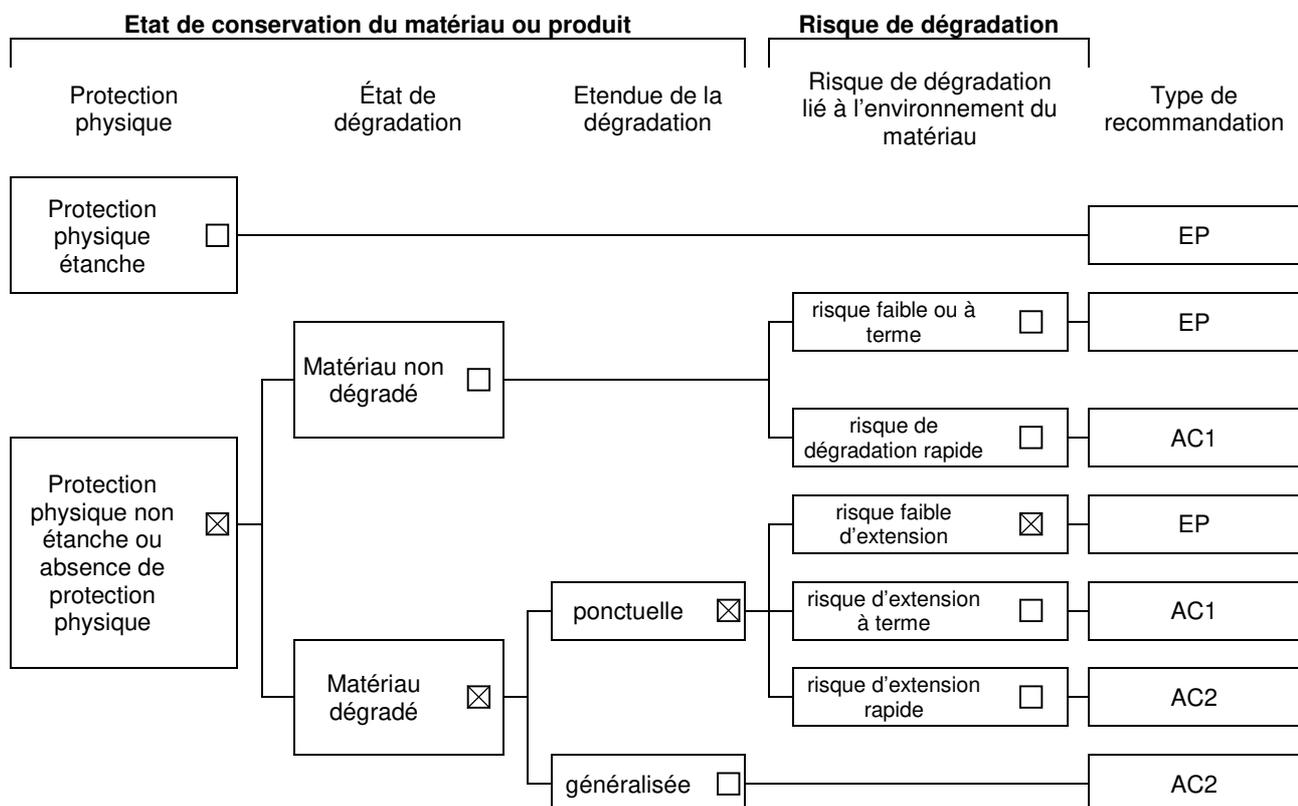
Localisation : apprentis Élément : Plaques Repérage n° : 1

| Partie de composant à vérifier | Localisation | Prélèvement ou repérage | Critère de décision | Conclusion | Evaluation | Obligation (O) Recommandation (R) |
|---|---|---|---|---|---|---|
| Plaques | Appentis | Repérage | JP | Présence d'amiante | EP | R : Evaluation périodique |

| Légende | |
|--|---|
| EP | Cette évaluation périodique consiste à : a) contrôler périodiquement que l'état de dégradation des matériaux et produits concernés ne s'aggrave pas, et, le cas échéant, que leur protection demeure en bon état de conservation ; b) rechercher, le cas échéant, les causes de dégradation et prendre les mesures appropriées pour les supprimer. |

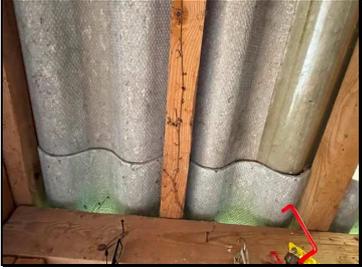
| <i>Repérage</i> | | <i>Date</i> | |
|---|---|---|--|
| Réf : R1 | | 15/03/2021 | |

| <i>Repérage</i> | | <i>Date</i> | |
|---|---|---|--|
| | Plaques | Présence d'amiante | |
