DOSSIER DE DIAGNOSTICS TECHNIQUES

Référence : BARJOU Lucie 6663 01.07.21

Bien :	Maison N°2
Adresse :	rue Du port 24170 SIORAC-EN-PÉRIGORD
Numéro de lot :	NC
Référence Cadastre :	NC

RAPPORT N° BARJOU LUCIE 6663 01.07.21

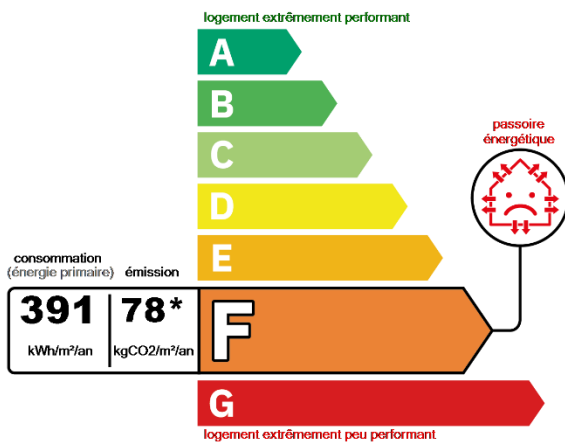
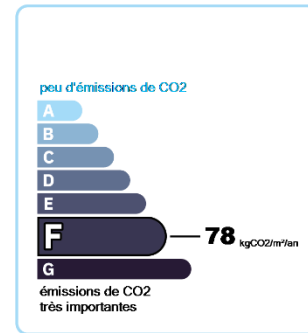
Performance énergétique

Le niveau de consommation énergétique dépend de l'isolation du logement et de la performance des équipements. Pour l'améliorer, voir pages 5 à 6

Ce logement émet 6961 kg de CO₂ par an, soit l'équivalent de 36069 km parcourus en voiture. Le niveau d'émissions dépend principalement des types d'énergies utilisées (bois, électricité, gaz, fioul, etc.)

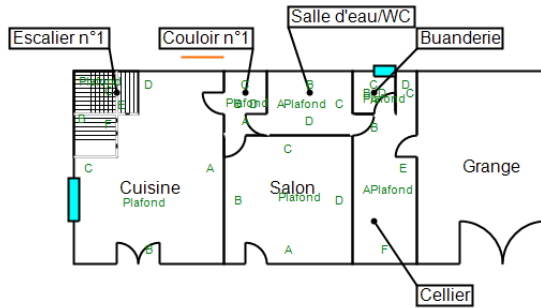
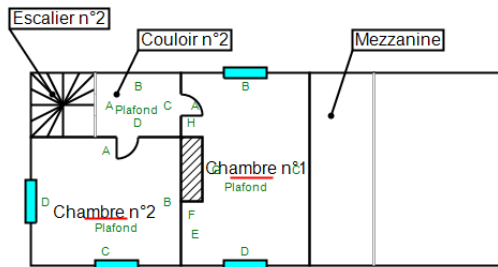
Croquis N°1

Des revêtements non dégradés, non visibles (classe 1) ou en état d'usage (classe 2) contenant du plomb ont été mis en évidence

Des revêtements dégradés contenant du plomb (classe 3) ont été mis en évidence.

- Local où des mesures positives en plomb ont été détectées sur des revêtements en état d'usage.
- Local où des mesures positives en plomb ont été détectées sur des revêtements dégradés.

Le propriétaire doit veiller à l'entretien des revêtements recouvrant les unités de diagnostic de classe 1 et 2, afin d'éviter leur dégradation future.
