DOSSIER DE DIAGNOSTICS TECHNIQUES

Référence : BARJOU Lucie 6662 01.07.21

Bien :	Maison N°1
Adresse :	rue du Port 24170 SIORAC-EN-PÉRIGORD
Numéro de lot :	NC
Référence Cadastre :	NC

Date de visite : 01/07/2021
Opérateur de repérage : CLAUZEL Julien

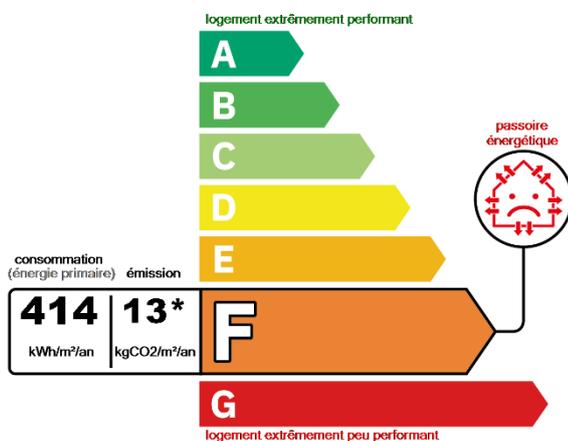
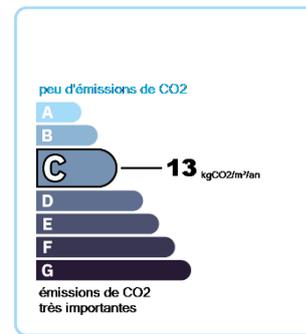
Performance énergétique

Le niveau de consommation énergétique dépend de l'isolation du logement et de la performance des équipements. Pour l'améliorer, voir pages 5 à 6

Ce logement émet 1291 kg de CO₂ par an, soit l'équivalent de 6688 km parcourus en voiture. Le niveau d'émissions dépend principalement des types d'énergies utilisées (bois, électricité, gaz, fioul, etc.)

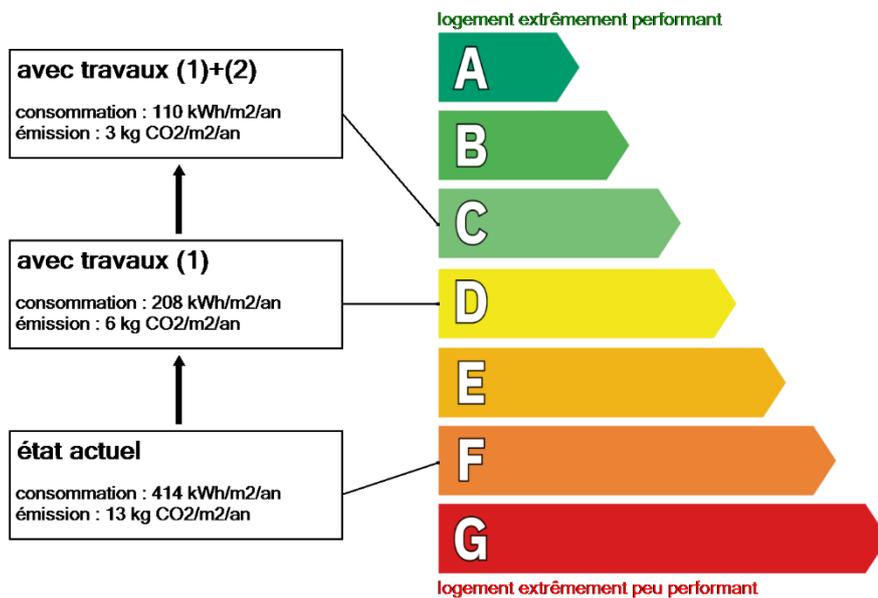
Évolution de la performance après travaux

Recommandations d'amélioration de la performance

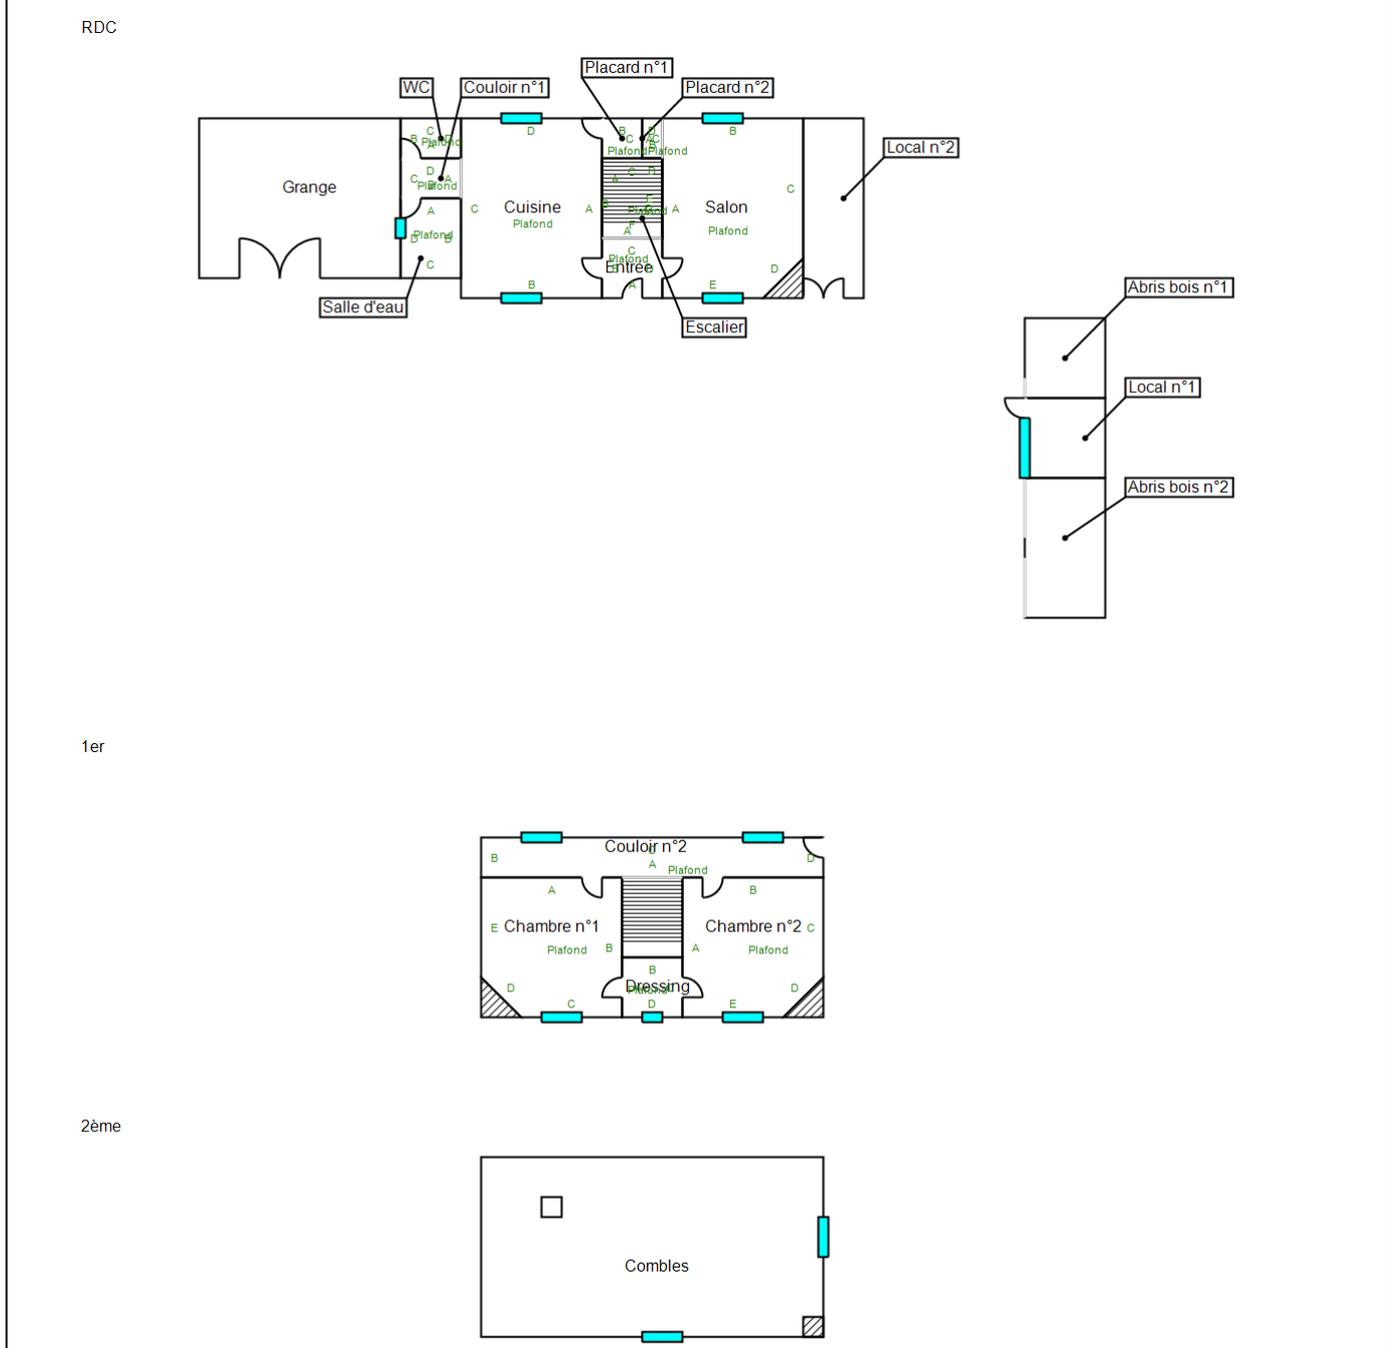
Croquis N°1

5 CROQUIS

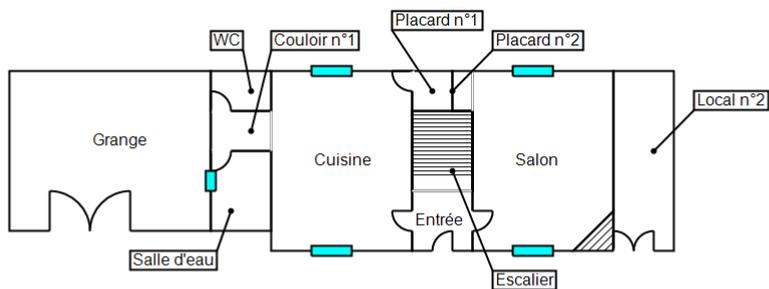
RDC

PLANCHE DE REPERAGE USUEL				Adresse de l'immeuble :	rue du Port 24170 SIORAC-EN-PÉRIGORD
N° dossier :	BARJOU Lucie 6662 01.07.21				
N° planche :	1/1	Version :	0	Type :	Croquis
Origine du plan :	EX'IM

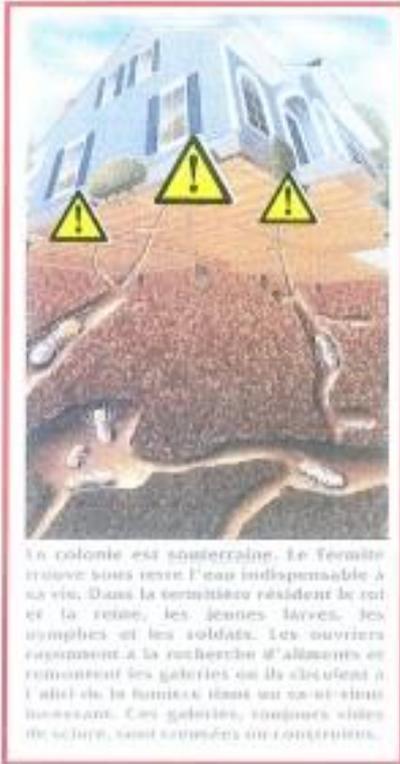
CONSEILS POUR LUTTER CONTRE LES TERMITES

La colonie est souterraine. Le termitier trouve sous terre l'eau indispensable à sa vie. Dans le termitier résident le roi et la reine, les jeunes larves, les nymphes et les soldats. Les ouvriers travaillent à la recherche d'aliments et remontent les galeries où ils circulent à l'aide de la fumée dont un signal-récepteur leur permet de communiquer. Ces galeries, toujours vides de corps, sont construites en carton.

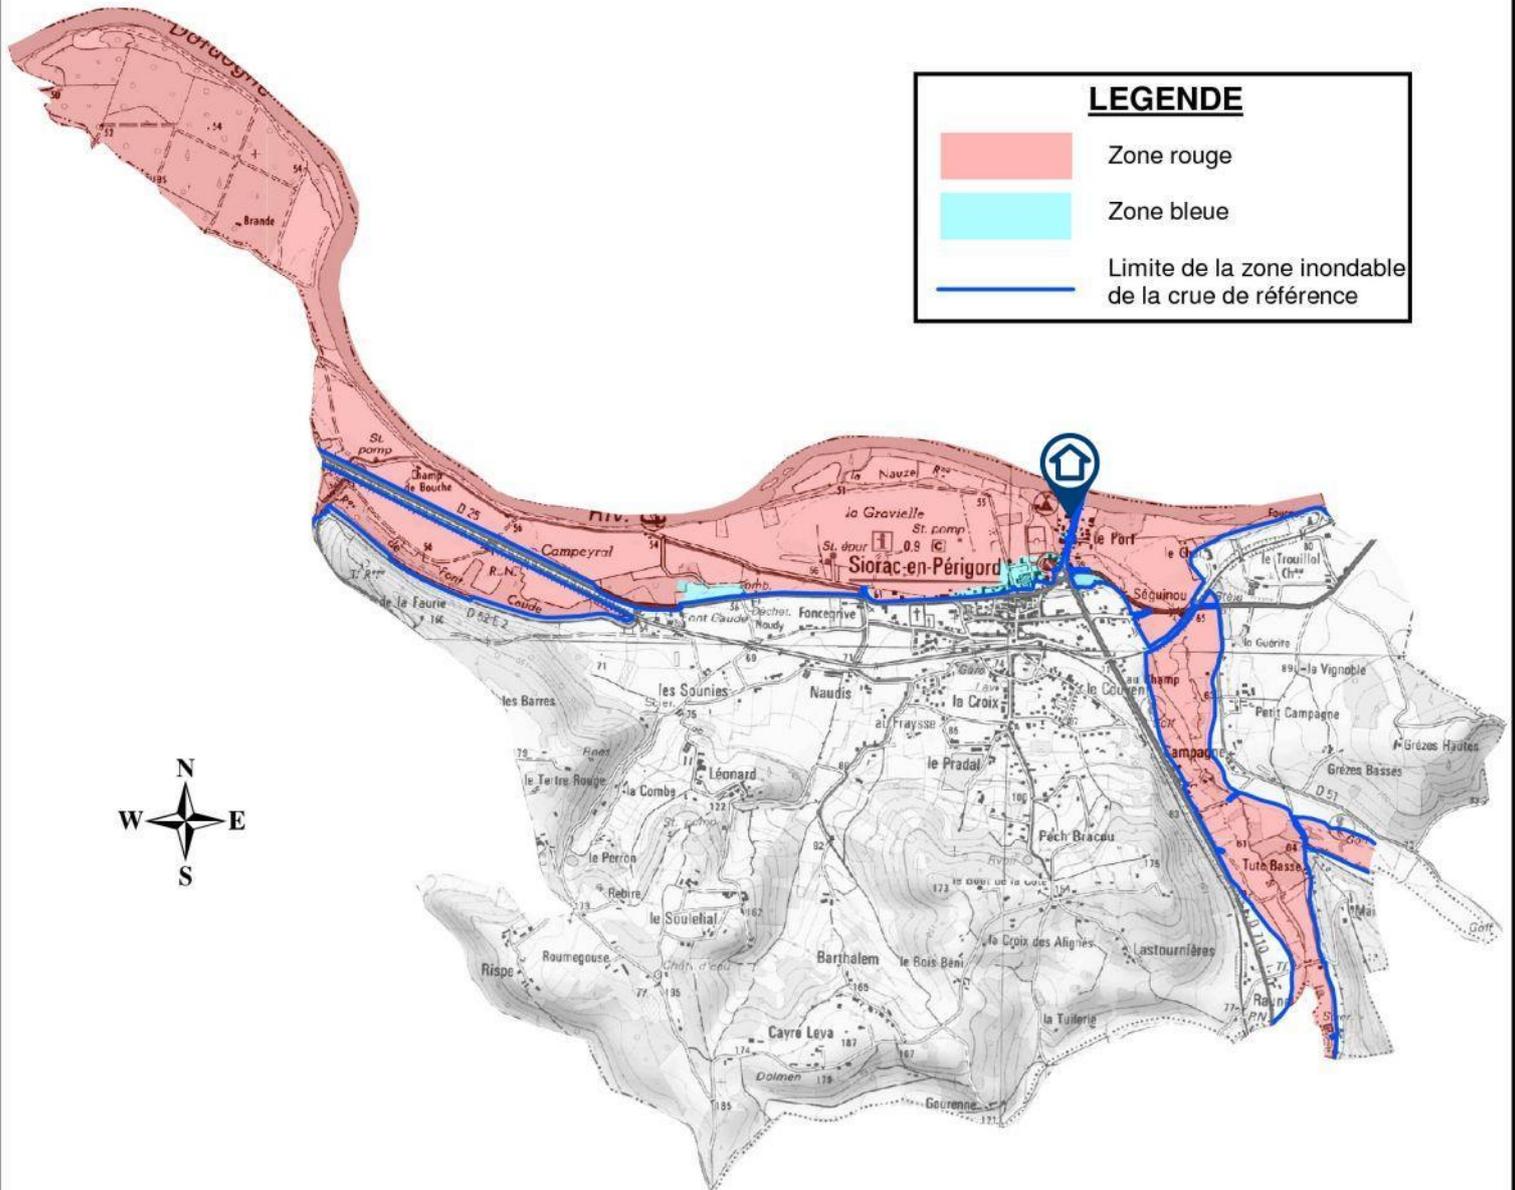
COMMUNE DE SIORAC EN PERIGORD

- Zone rouge
- Zone bleue
- Limite de la zone inondable de la crue de référence

Attention, il s'agit d'une cartographie informative. Pour tout renseignement plus précis, consulter le PPR disponible en mairie, préfecture et sous préfecture.
