DOSSIER DE DIAGNOSTICS TECHNIQUES

Réf dossier n° JL30032102

Type de bien : **Maison Individuelle**

**1195 ROUTE DE LA RAVINE
LOLIVARIE
24170 ST GERMAIN DE BELVES**

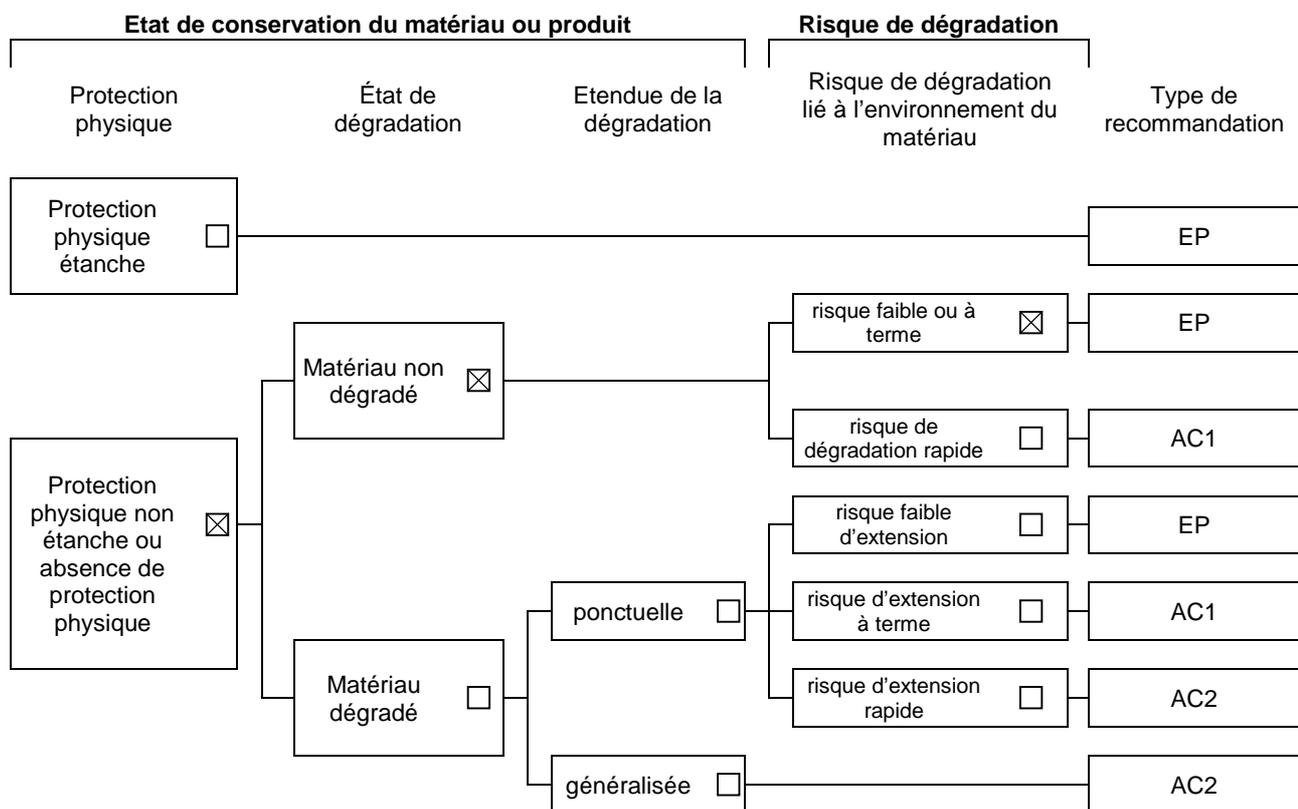
Localisation : Apprentis Élément : Poteaux fibre-ciment Repérage n° : 1

N° de dossier	JL30032102
Date de l'évaluation	30/03/2021
Bâtiment	
Local ou zone homogène	
Destination déclarée du local	Appentis

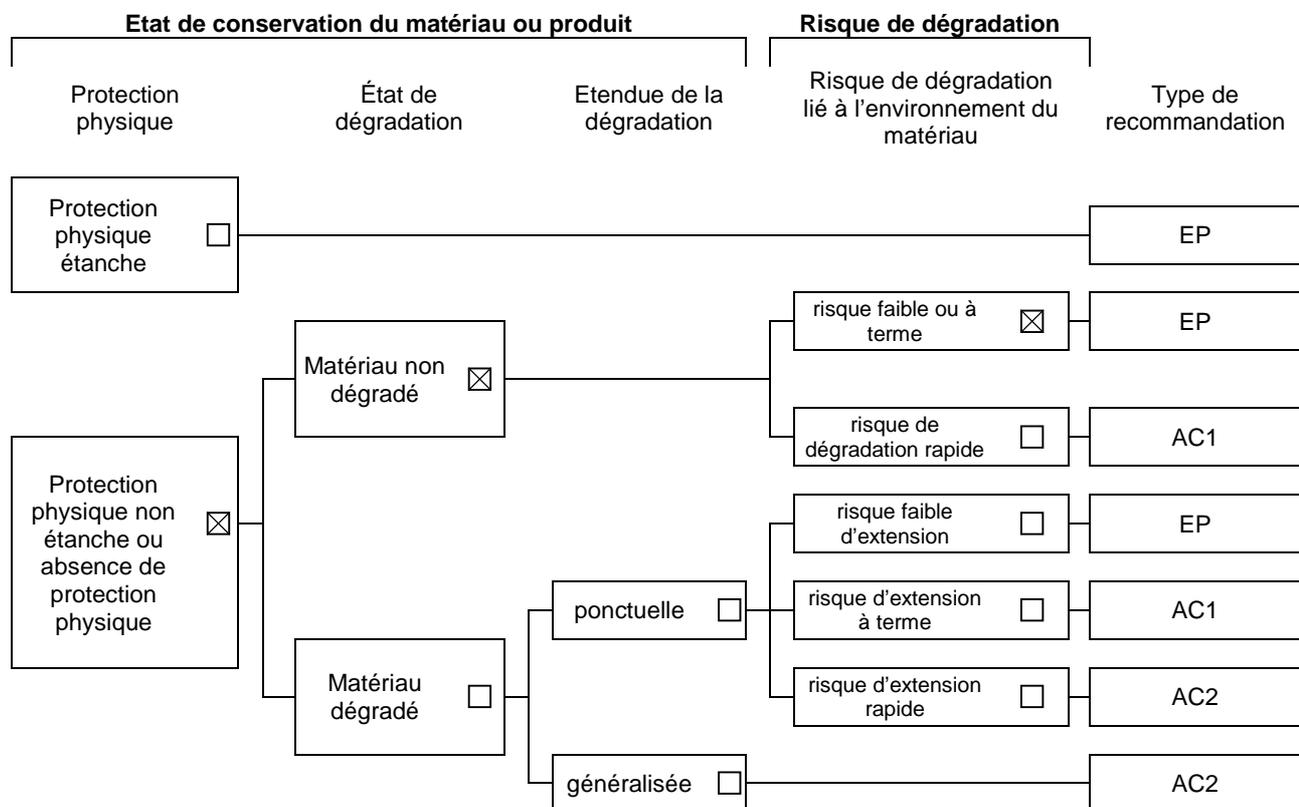
Localisation : Apprentis Élément : Poteaux fibre-ciment Repérage n° : 2

N° de dossier	JL30032102
Date de l'évaluation	30/03/2021
Bâtiment	
Local ou zone homogène	
Destination déclarée du local	Appentis

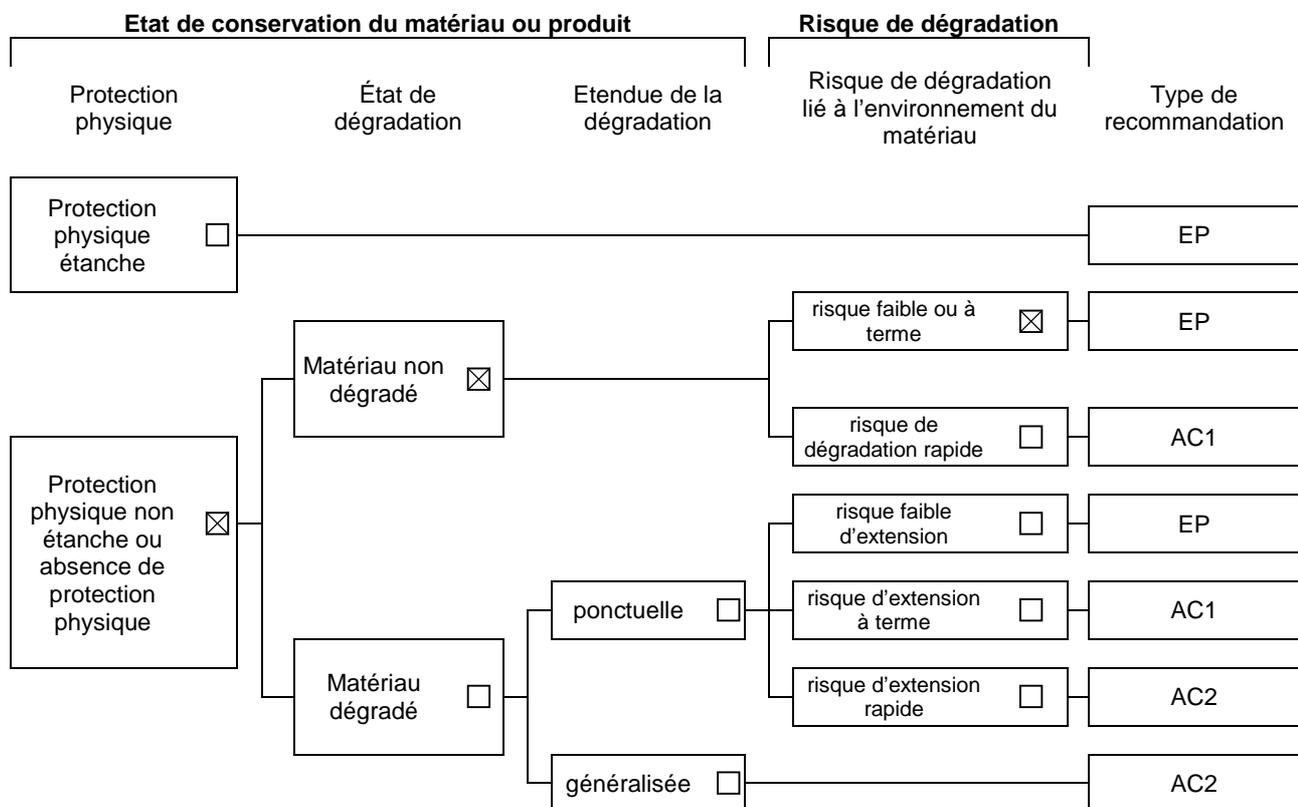
Localisation : Local Chaudière Élément : Fibres ciment Repérage n° : 3

N° de dossier	JL30032102
Date de l'évaluation	30/03/2021
Bâtiment	
Local ou zone homogène	
Destination déclarée du local	Local Chaudière

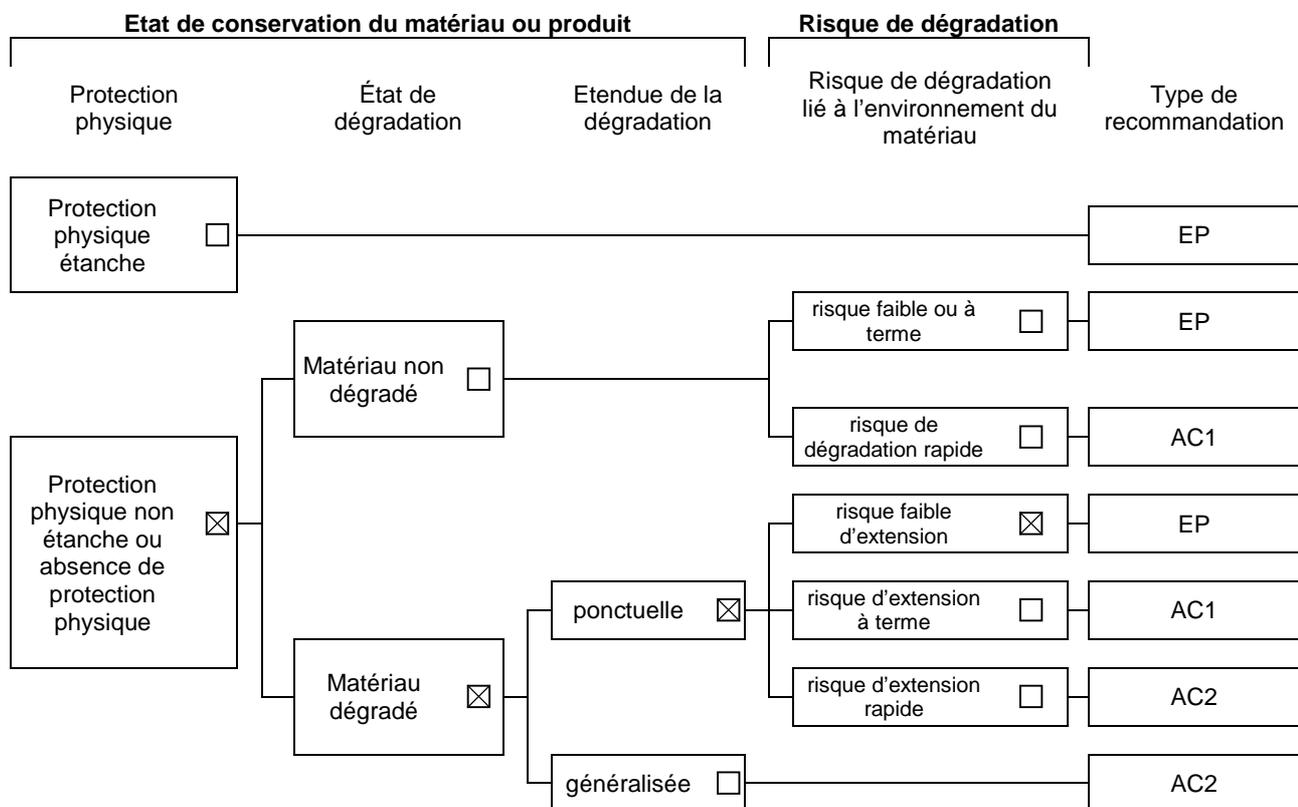
Localisation : séchoir à tabac Élément : Fibres ciment Repérage n° : 4

N° de dossier	JL30032102
Date de l'évaluation	30/03/2021
Bâtiment	
Local ou zone homogène	
Destination déclarée du local	séchoir à tabac

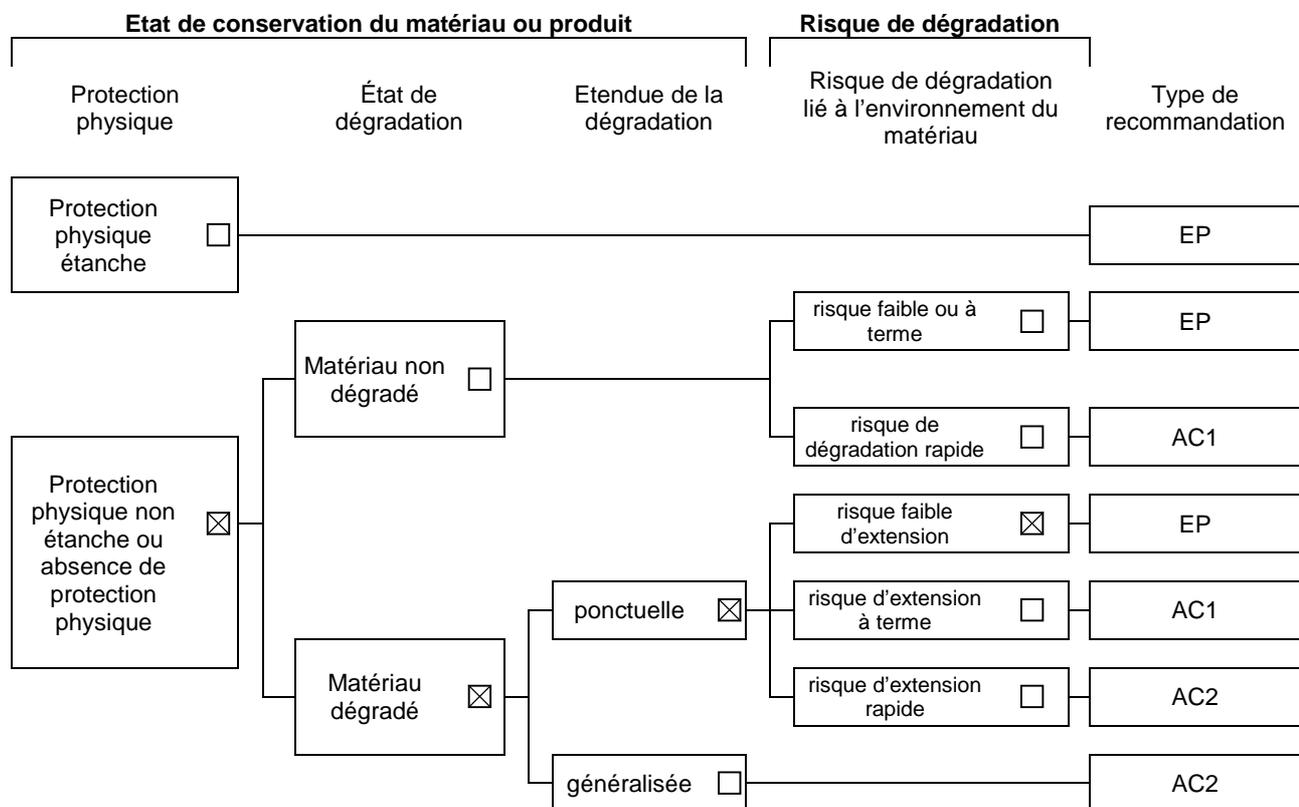
Localisation : séchoir à tabac Élément : Fibres ciment Repérage n° : 5

N° de dossier	JL30032102
Date de l'évaluation	30/03/2021
Bâtiment	
Local ou zone homogène	
Destination déclarée du local	séchoir à tabac

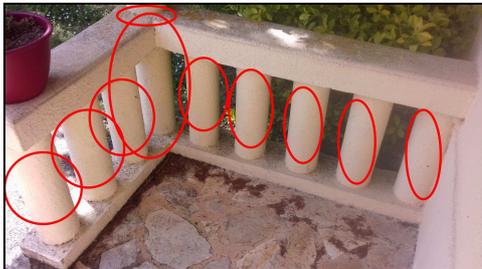
<i>Repérage</i>	<i>Date</i>	
Réf : R1	30/03/2021

Matériau ou produit	Résultat
	Poteaux fibre-ciment	Présence d'amiante
	Bâtiment / Niveau	Local
	Rdc	Appentis
Recommandation		
Evaluation Périodique

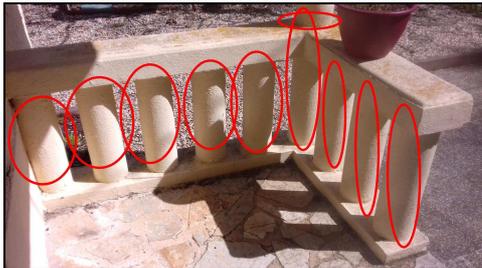
<i>Repérage</i>	<i>Date</i>	
Réf : R2	30/03/2021

Matériau ou produit	Résultat
	Poteaux fibre-ciment	Présence d'amiante
	Bâtiment / Niveau	Local
	Rdc	Appentis
Recommandation		
Evaluation Périodique

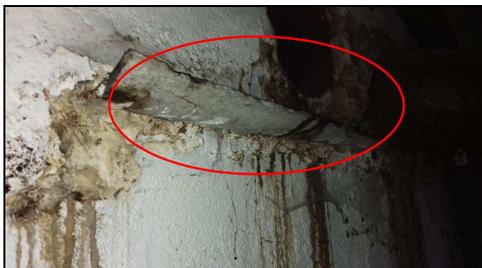
<i>Repérage</i>	<i>Date</i>	
Réf : R3	30/03/2021

Matériau ou produit	Résultat
	Fibres ciment	Présence d'amiante
	Bâtiment / Niveau	Local
	Rdc	Local Chaudière
Recommandation		
Evaluation Périodique

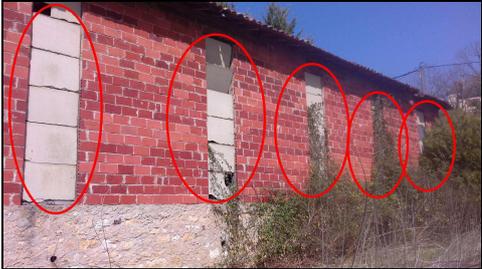
<i>Repérage</i>	<i>Date</i>	
Réf : R4	30/03/2021

Matériau ou produit	Résultat
	Fibres ciment	Présence d'amiante
	Bâtiment / Niveau	Local
	Dépendances	séchoir à tabac
Recommandation		
Evaluation Périodique

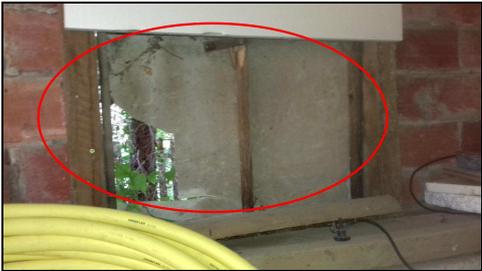
<i>Repérage</i>	<i>Date</i>	
Réf : R5	30/03/2021

Matériau ou produit	Résultat
	Fibres ciment	Présence d'amiante
	Bâtiment / Niveau	Local
	Dépendances	séchoir à tabac
Recommandation		
Evaluation Périodique
