Dossier n° 1733

DOSSIER DE DIAGNOSTICS TECHNIQUES

Termite Amiante ERNT Électricité

Immeuble Luzier 24220 Castels Cadastre Feuille C 03, N° 1344

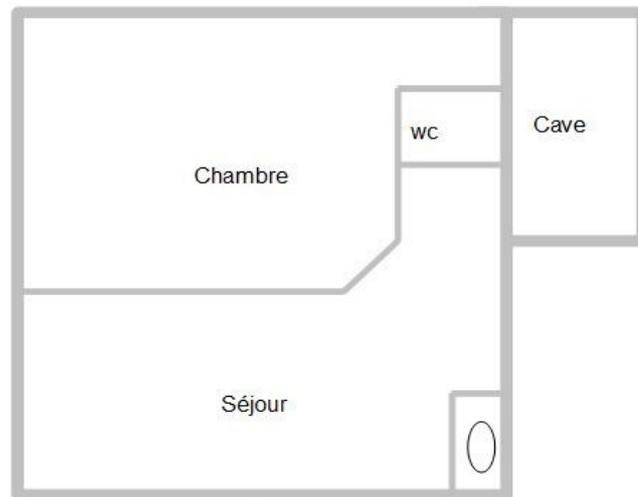
Maison niveau 1

Ce croquis n'est pas à l'échelle

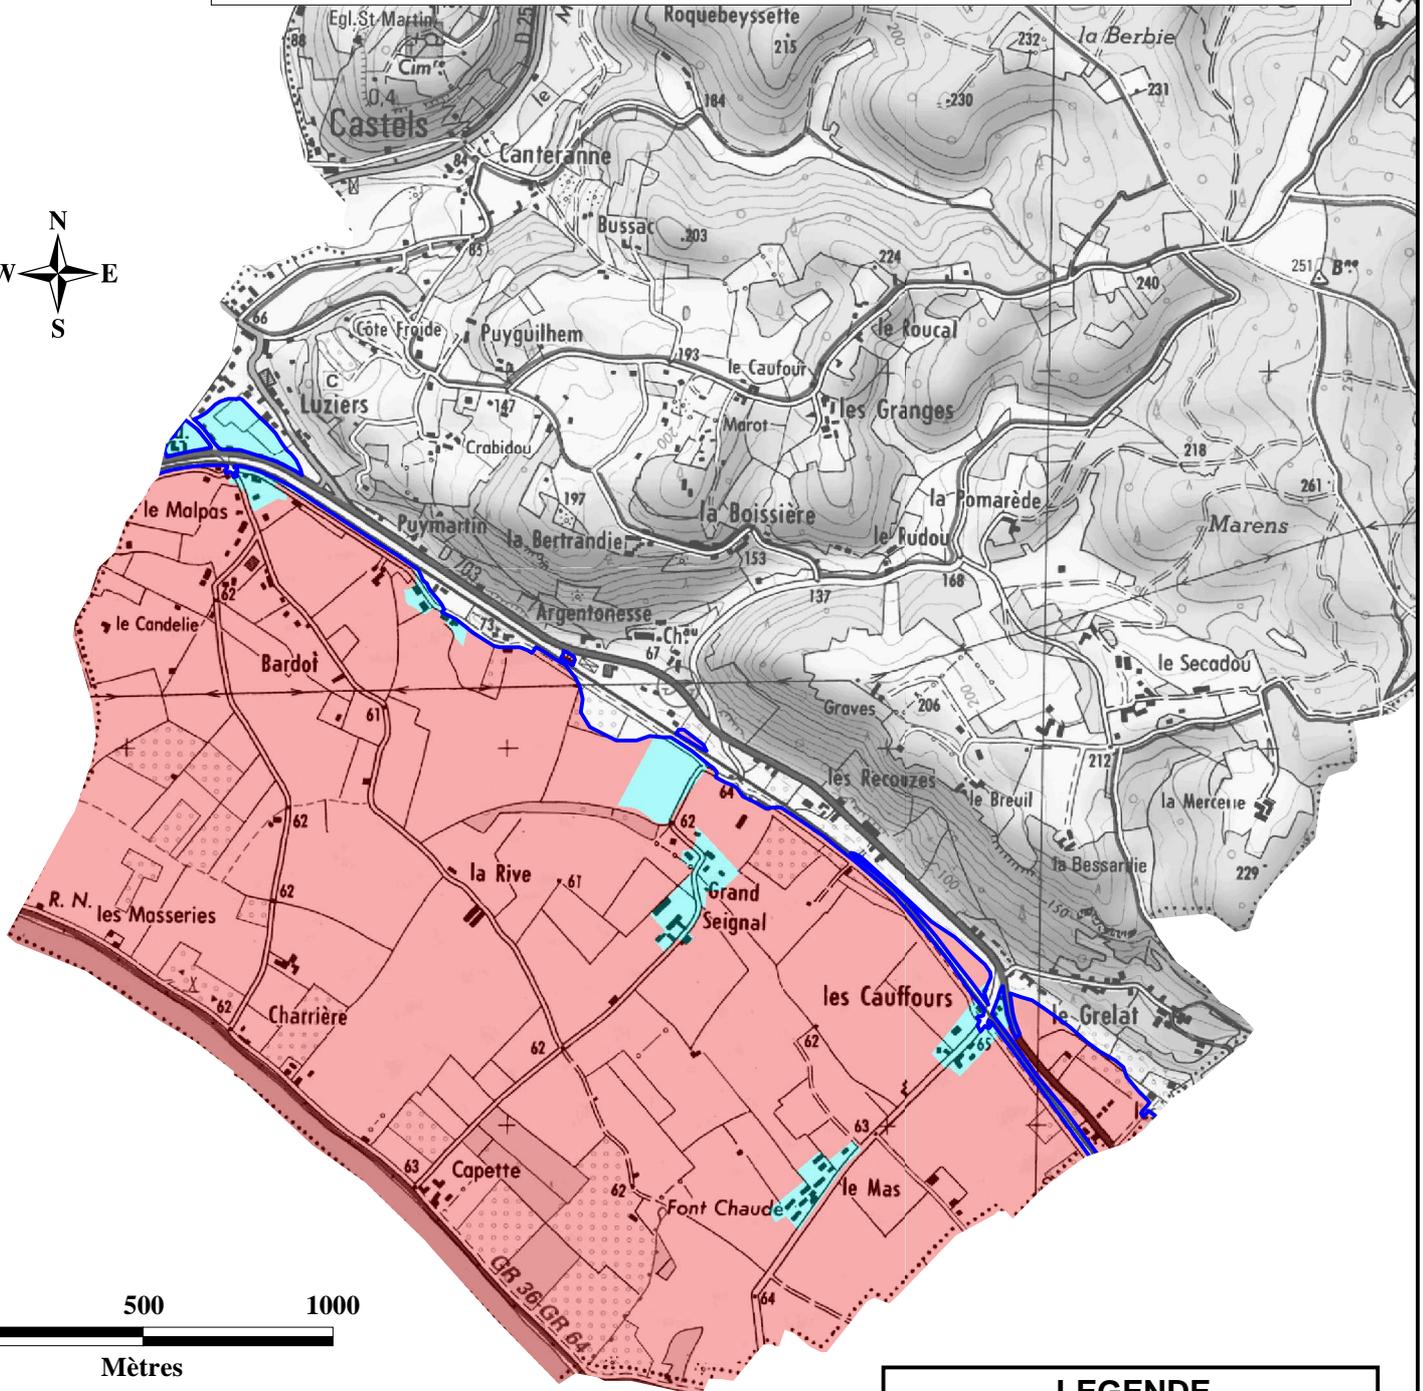
COMMUNE DE CASTELS

**Attention, il s'agit d'une cartographie informative.
Pour tout renseignement plus précis, consulter le
PPR disponible en mairie, préfecture et
sous préfecture.**

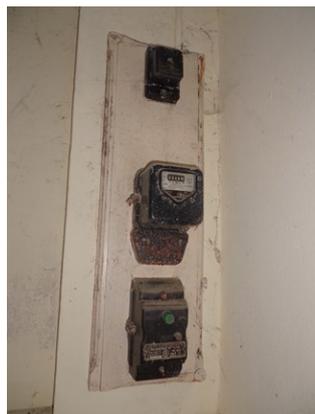
Article (1)	Libellé des anomalies	Article (2)	Libellé des mesures compensatoires (3) correctement mises en œuvre
B.3.3 .2 b)	La section du conducteur de terre est insuffisante.		
B.3.3 .3 a)	La connexion du conducteur de terre, de la liaison équipotentielle principale ou du conducteur principal de protection, sur la borne ou barrette principale de terre, n'assure pas un contact sûr et durable dans le temps.		
B.3.3 .4 a)	La connexion à la liaison équipotentielle principale de certaines canalisations métalliques de gaz, d'eau, de chauffage central et de conditionnement, n'est pas visible.		
B.3.3 .6 a)	Tous les circuits ne comportent pas un conducteur de protection relié à la terre.		
B.4.3 a1)	Un ou plusieurs circuit(s) n'est (ne sont) pas protégés, à leur origine, contre les surcharges et les courts-circuits.		
B.8.3 b)	L'installation comporte des matériels électriques inadaptés à l'usage.

Pour des raisons de sécurité, il est vivement conseillé de demander l'avis d'un électricien avant de remettre en fonction l'installation électrique.
