SYNTHESE DES DIAGNOSTICS REALISES
ETABLI LE MERCREDI 18 AOUT 2021

PROPRIETAIRE
<p>Nom : M JOUGLET MARCUS Manuel Adresse : 51 Rue Michel Rouland 24000 PERIGUEUX</p>

DOSSIER N°: 21_08_28_JOUGLET

ADRESSE DES LOCAUX VISITES	
<p>MAISON LE PECH 24220 ST VINCENT DE COSSE</p>

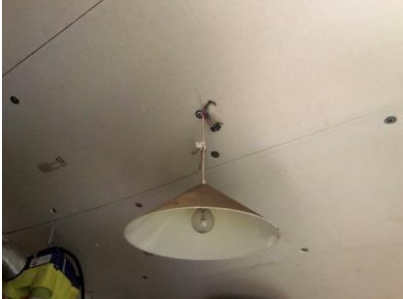
N° Fiche : B7 Matériels présentant des risques de contact direct avec des éléments sous tension

N° Article (1)	Dom.	Libellé des anomalies	Mesure compensatoire correctement mise en œuvre	
			Article (2)	Libellé (3)
B7.3d	5	L'installation électrique comporte au moins une CONNEXION avec une partie active nue sous tension accessible. <i>(Exemple : Chauffage:Matériel présentant des risques de contact direct avec des éléments sous tension)</i>

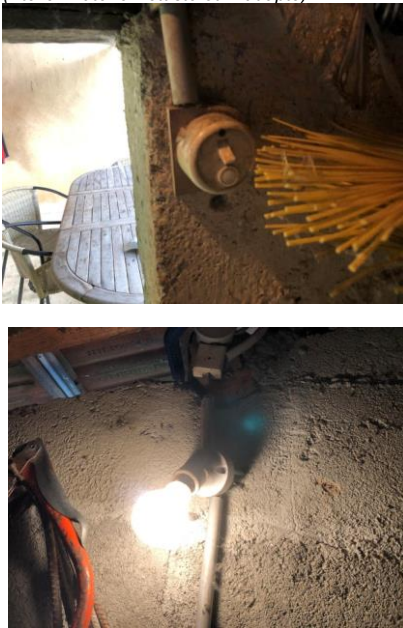
N° Fiche : B8 Matériels électriques vétustes ou inadaptés à l'usage

N° Article (1)	Dom.	Libellé des anomalies	Mesure compensatoire correctement mise en œuvre	
			Article (2)	Libellé (3)
B8.3a	6	L'installation comporte au moins un MATERIEL ELECTRIQUE vétuste. <i>(Atelier:Matériel vétuste ou inadapté)</i>

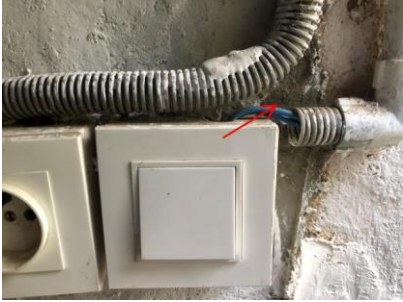
N° Article (1)	Dom.	Libellé des anomalies	Mesure compensatoire correctement mise en œuvre	
			Article (2)	Libellé (3)
B8.3b	6	<p>L'installation comporte au moins un MATERIEL ELECTRIQUE inadapté à l'usage. <i>Les conducteurs ne sont pas identifiés correctement (Chaufferie:Matériel vétuste ou inadapté)</i></p>

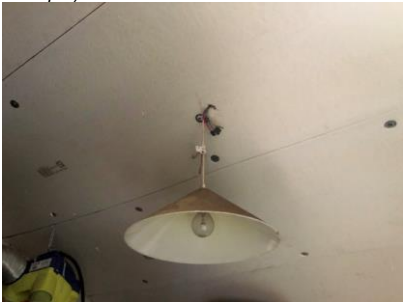
B8.3e	5	<p>Au moins un CONDUCTEUR isolé n'est pas placé sur toute sa longueur dans un conduit, une goulotte, une plinthe ou une huisserie, en matière isolante ou métallique, jusqu'à sa pénétration dans le MATERIEL ELECTRIQUE qu'il alimente. <i>(Chaufferie:Matériel vétuste ou inadapté)</i></p>

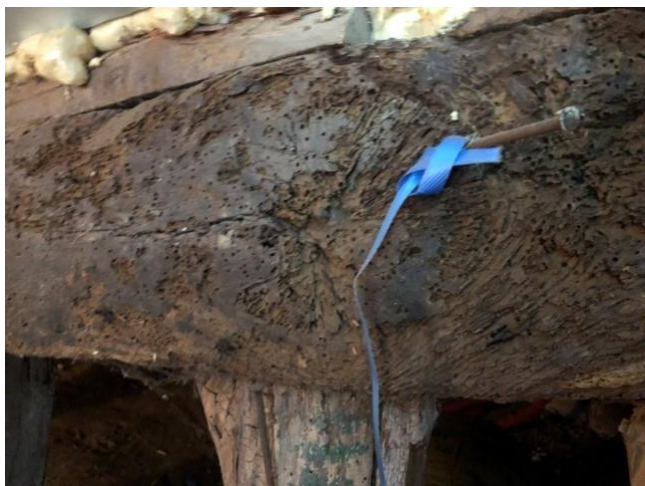
INS002
Maison - Logement / Cave
PH:IMG_9830
Poutre maitresse
Insectes à Larves Xylophages (ILX) (présence d'indice)

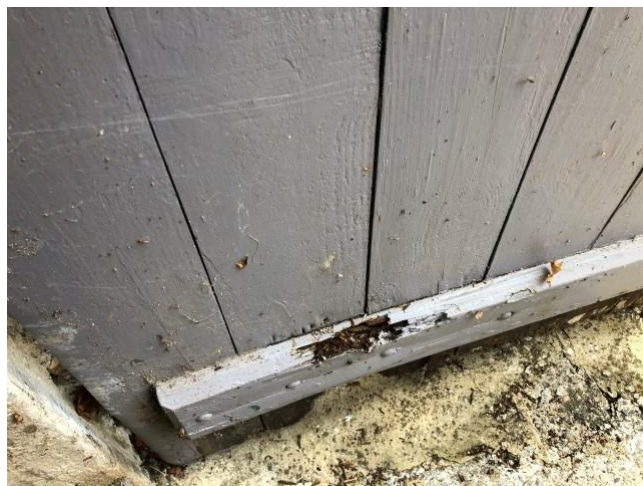
INS003
Maison - Logement / Cave
PH:IMG_9831
Menuiserie (porte)
Champignons (présence d'indice)

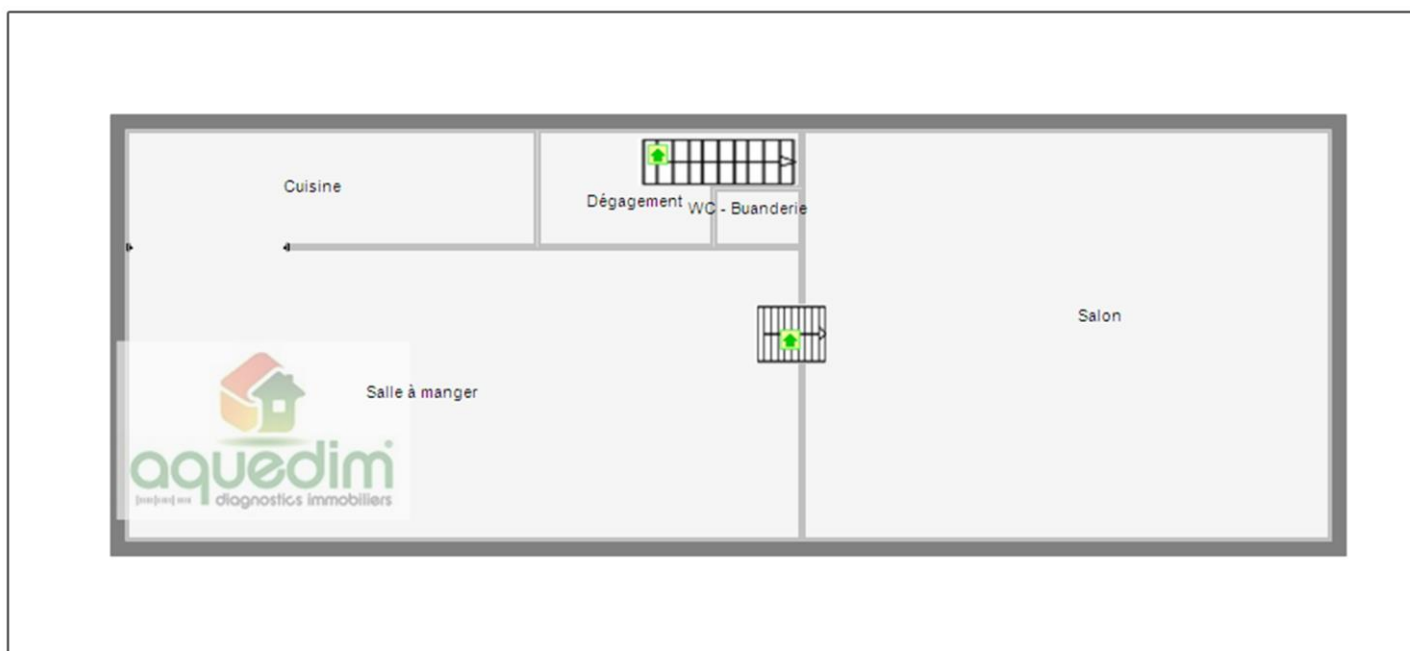
M JOUGLET MARCUS Manuel
Maison - Le Pech 24220 ST VINCENT DE COSSE
Logement Niveau 0

Présence d'indices d'infestations de termites

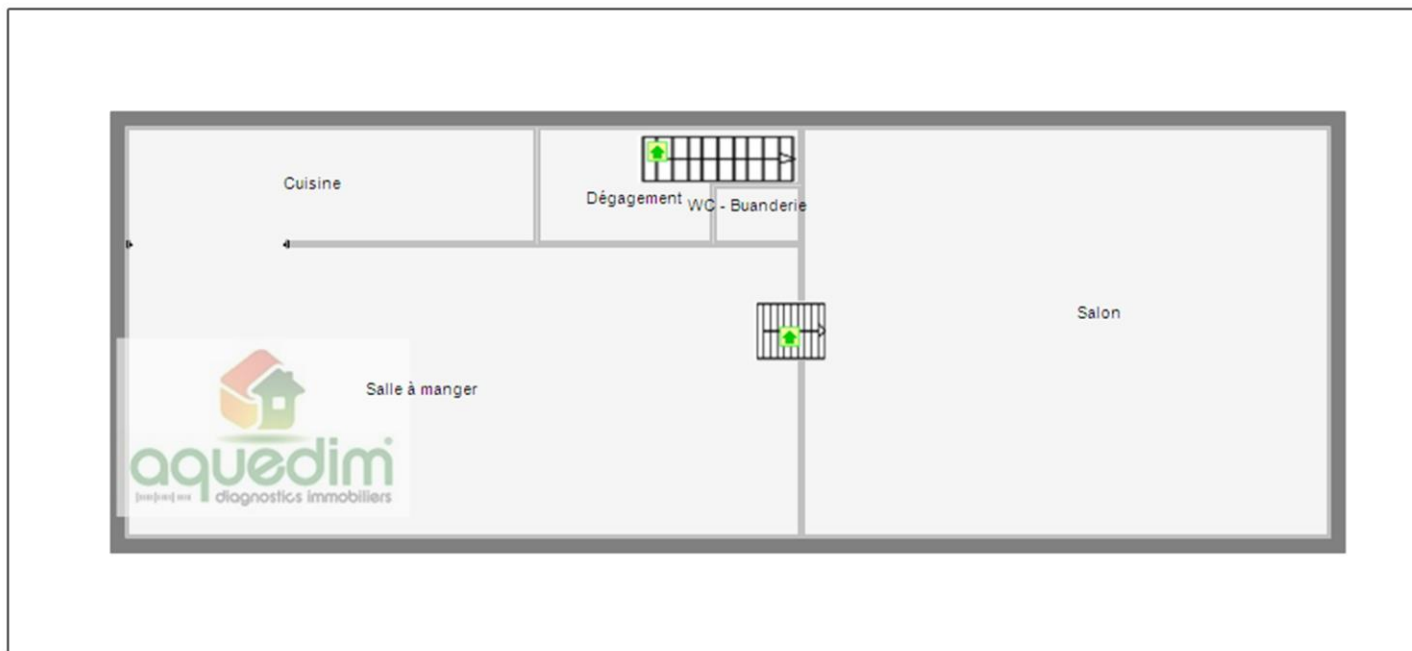
M JOUGLET MARCUS Manuel
Maison - Le Pech 24220 ST VINCENT DE COSSE
Logement Niveau 0

Présence de plomb dans les peintures : **ND** non dégradé, **NV** non visible, **U** état d'usage, **D** dégradé
