**SYNTHESE DES DIAGNOSTICS REALISES**  
ETABLI LE MERCREDI 16 JUIN 2021

**DOSSIER N°: 21\_06\_28\_AVONDO**

ADRESSE DES LOCAUX VISITES	
<p>MAISON LE BOURG 24220 ST VINCENT DE COSSE</p>

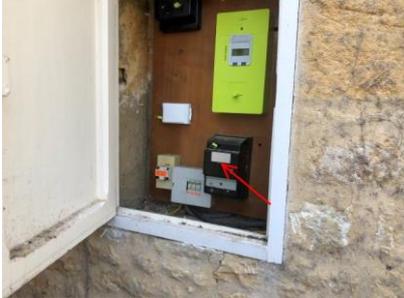
### N° Fiche : B1 Appareil général de commande et de protection

N° Article (1)	Libellé des anomalies	Mesure compensatoire correctement mise en œuvre	
		Article (2)	Libellé (3)
B1.3b	Le dispositif assurant coupure d'urgence n'est pas situé à l'intérieur du logement ou dans un emplacement accessible directement depuis le logement. (Façade logement:Appareil Général de Commande et de Protection)

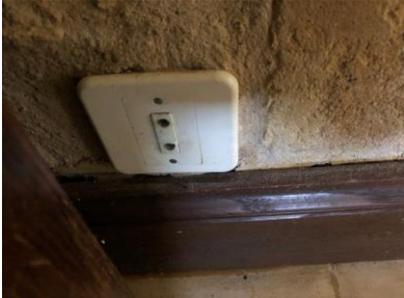
### N° Fiche : B3 Prise de terre et installation de mise à la terre

N° Article (1)	Libellé des anomalies	Mesure compensatoire correctement mise en œuvre	
		Article (2)	Libellé (3)
B3.3.06a1	Au moins un socle de prise de courant ne comporte pas de broche de terre. (Logement:Prise de terre et installation de mise à la terre)

B3.3.06.1	Alors que des socles de prise de courant ou des CIRCUITS de l'installation ne sont pas reliés à la terre, [B.3.3.6 a1), a2) a3)],, la mesure compensatoire suivante est correctement mise en œuvre : <ul style="list-style-type: none"> <li>• protection du (des) circuit (s) concerné (s) ou de l'ensemble de l'installation électrique par au moins un dispositif différentiel à haute sensibilité <math>\leq 30</math> mA.</li> </ul>
B3.3.06a3	Au moins un CIRCUIT (n'alimentant pas des socles de prises de courant) n'est pas relié à la terre.

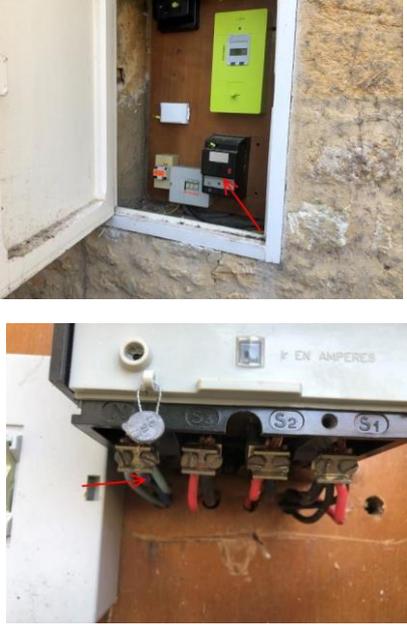
**N° Fiche : B4 Dispositif de protection contre les surintensités adapté à la section des conducteurs sur chaque circuit**

N° Article (1)	Libellé des anomalies	Mesure compensatoire correctement mise en œuvre	
		Article (2)	Libellé (3)
B4.3c	<p>Plusieurs CIRCUITS disposent d'un CONDUCTEUR NEUTRE commun dont les CONDUCTEURS ne sont pas correctement protégés contre les surintensités.  <i>(Disjoncteur 500 mA: Dispositif de protection contre les surintensités adapté à la section des conducteurs à chaque circuit)</i></p>

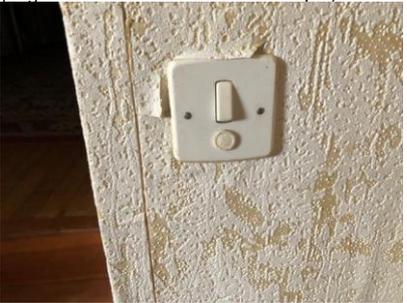
**N° Fiche : B8 Matériels électriques vétustes ou inadaptés à l'usage**

N° Article (1)	Libellé des anomalies	Mesure compensatoire correctement mise en œuvre	
		Article (2)	Libellé (3)
B8.3a	<p>L'installation comporte au moins un MATERIEL ELECTRIQUE vétuste.  <i>(Logement: Matériel vétuste ou inadapté)</i></p>

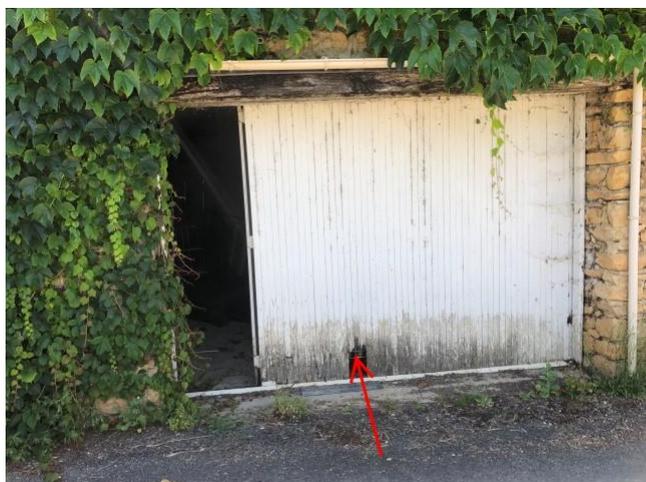
INS002

Niveau	Parties d'Immeuble bâties et non bâties visitées (1)	Ouvrages Parties d'ouvrages et éléments à examiner (2)	Résultat du diagnostic d'infestation (3) et constatations
0	Garages / Garage fermé	Huissierie de porte	<b>Indices d'infestation d'autres agents de dégradation biologique du bois (Champignons)</b>

Maison - Garages / Garage fermé

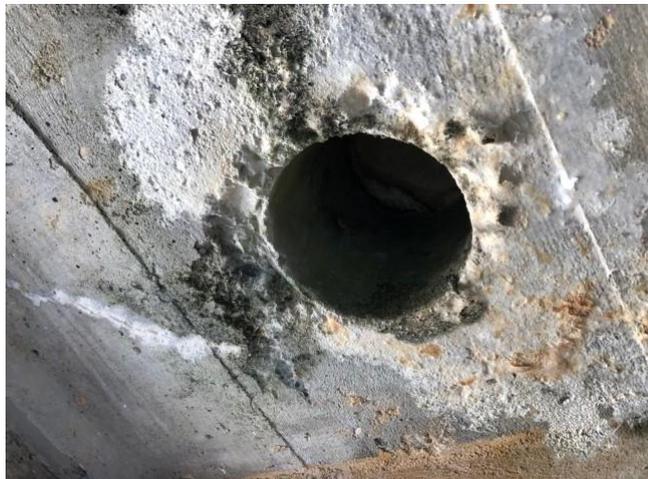
- ✓ **Produit ou matériau contenant de l'amiante sur jugement personnel de l'opérateur :**
  - fibre ciment [liste B](Garage ouvert)

001 : fibres ciment  
Garages/Garage ouvert

<b>Type de recommandation</b>	<b>Conclusion en application des dispositions de l'article R. 1334-27</b>
EP	protection physique non étanche ou absence de protection physique, matériau non dégradé présentant un risque de dégradation faible ou à terme lié à l'environnement du matériau
