SYNTHESE DES DIAGNOSTICS REALISES
ETABLI LE JEUDI 4 JUIN 2020

DOSSIER N°: 20_06_MAURY

ADRESSE DES LOCAUX VISITES	
<p>MAISON LA PASSEE 24220 ST CYPRIEN</p>

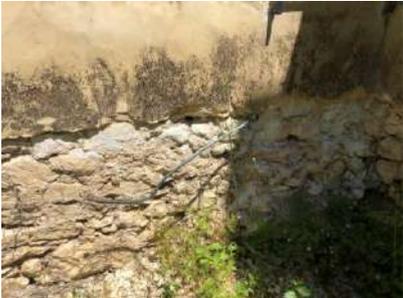
principale		
Pt. de contrôle (3)	A1 (4), A2 (5) ou DGI (6)	Risque
C2.5	A1	Accumulation de gaz dans l'habitation (le plus souvent en sous-sol ou en cave) provenant d'une fuite extérieure et pouvant entraîner une explosion.
Anomalie : L'espace annulaire de la canalisation de gaz à la pénétration dans l'habitation n'est pas obturé. Préconisations : Boucher l'espace annulaire entre le mur et la tuyauterie gaz.		Photos :

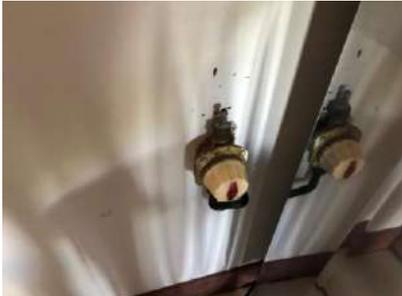
Appareil : Tuyauterie en attente d'appareil- -			
Pt. de contrôle (3)	A1 (4), A2 (5) ou DGI (6) 32c (7)	Pièce/ Local	Risque
C15.20.1	A1	Logement/Séjour-Cuisine	Risque d'intoxication au monoxyde de carbone (CO) causée par une mauvaise évacuation des produits de combustion.
Anomalie : Le local équipé ou prévu pour un appareil d'utilisation n'est pas pourvu de sortie d'air. Préconisations : Ajouter une sortie d'air dans le local équipé ou prévu pour un appareil d'utilisation.			Photos :

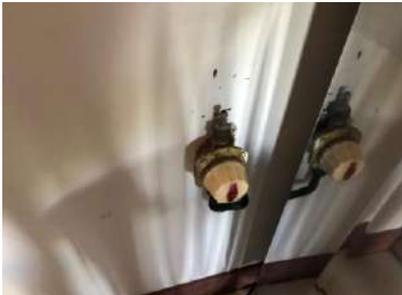
Appareil : Tuyauterie en attente d'appareil- -			
Pt. de contrôle (3)	A1 (4), A2 (5) ou DGI (6) 32c (7)	Pièce/ Local	Risque
C14.19.1	A2	Logement/Séjour-Cuisine	Risque d'intoxication au monoxyde de carbone (CO) causée par une mauvaise combustion.
Anomalie : le local équipé ou prévu pour un appareil d'utilisation n'est pas pourvu d'une amenée d'air. Préconisations : Ajouter l'amenée d'air.			Photos :

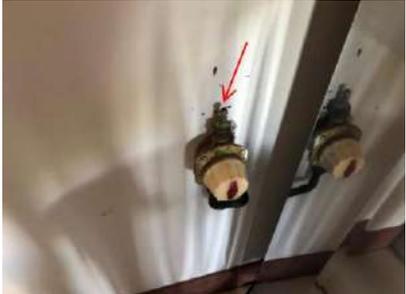
Appareil : Tuyauterie en attente d'appareil- -

Pt. de contrôle (3)	A1 (4), A2 (5) ou DGI (6) 32c (7)	Pièce/ Local	Risque
C7.8b	A2	Logement/Séjour- Cuisine	Il existe un risque de fausse manœuvre si un robinet n'est pas obturé par un bouchon alors qu'il ne dessert aucun appareil. Cette fausse manœuvre peut entraîner un dégagement incontrôlé de gaz et donc un risque d'explosion. Le même risque existe si une tuyauterie en aval d'un robinet n'est pas obturée par un bouchon vissé, alors qu'elle n'est raccordée à aucun appareil.
Anomalie : L'extrémité du robinet ou de la tuyauterie en attente n'est pas obturée.			Photos :
Préconisations : Boucher l'extrémité du tuyau en attente.

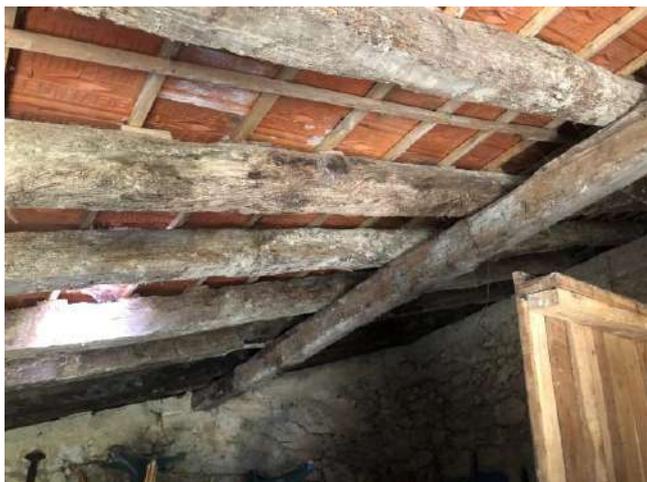
INS002
Maison - Dépendance/Débarras
PH2 : Poutre maitresse
Insectes à Larves Xylophages (ILX)

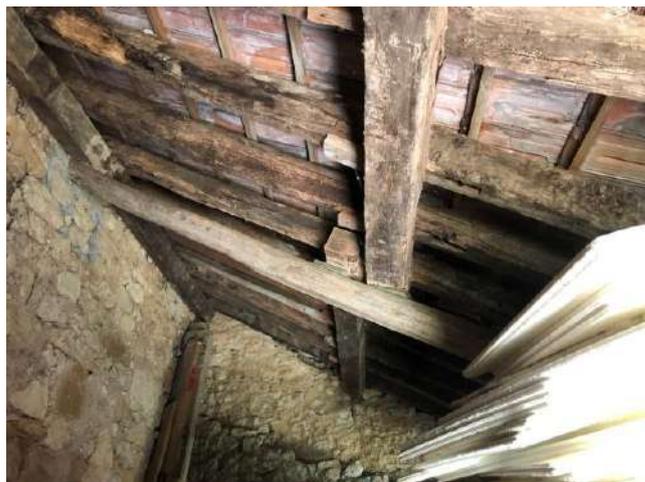
INS003
Maison - Dépendance/Débarras 2
PH3 : Poutre maitresse
Insectes à Larves Xylophages (ILX)

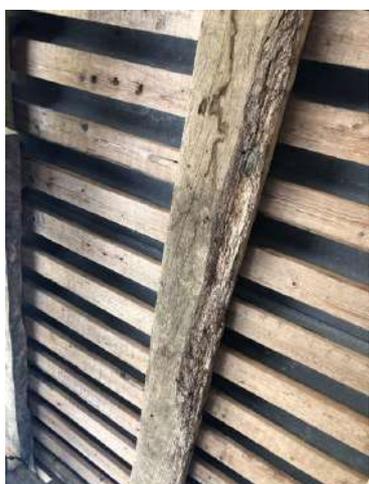
INS004
Maison - Logement/Terrasse couverte
PH7 : Poutre maitresse
Insectes à Larves Xylophages (ILX)

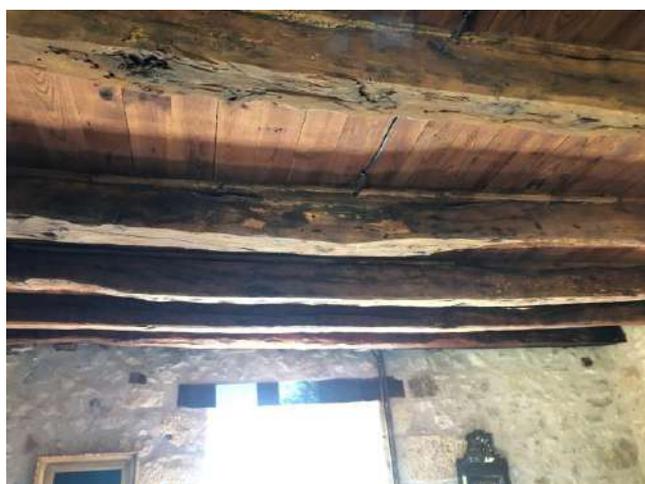
INS005
Maison - Logement/Séjour-Cuisine
PH4 : Poutre maitresse
Insectes à Larves Xylophages (ILX)

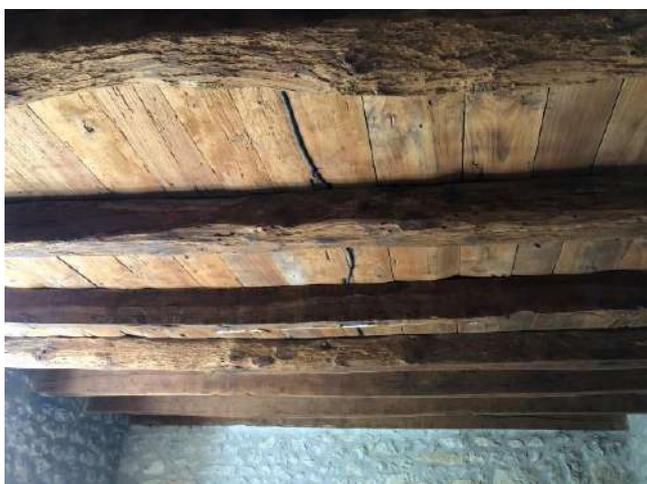
INS006
Maison - Logement/Chambre
PH5 : Poutre maitresse
Insectes à Larves Xylophages (ILX)

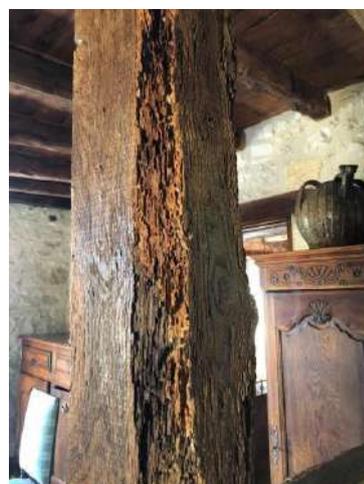
INS007
Maison - Logement/Séjour-Cuisine
PH6 : Poteaux
Insectes à Larves Xylophages (ILX)

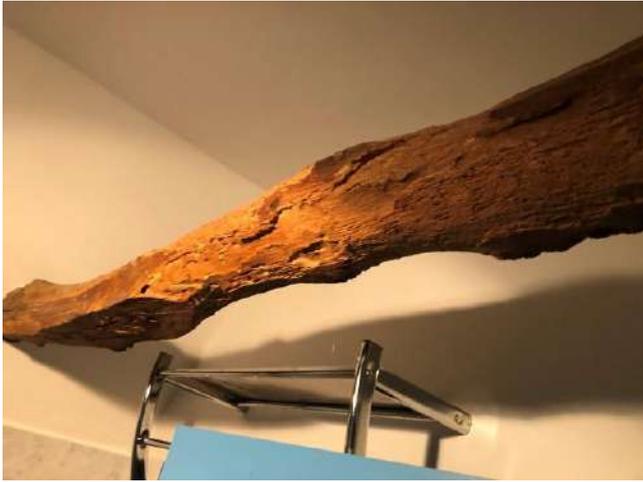
INS008
Maison - Logement/Salle de bain
PH9 : Poutre maitresse
Insectes à Larves Xylophages (ILX)

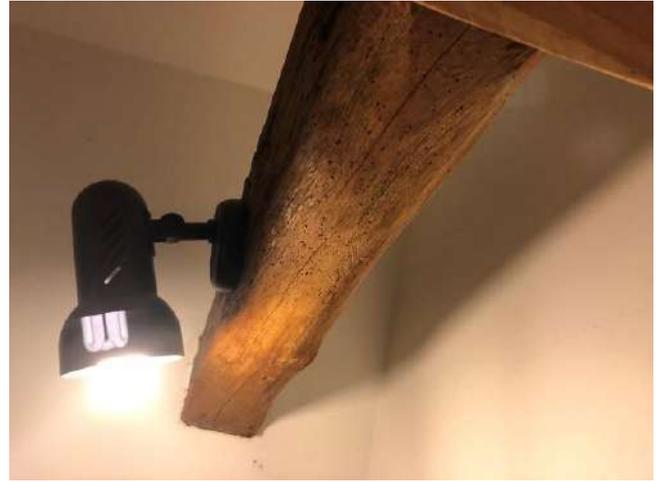
INS009
Maison - Logement/WC
PH10 : Poutre maitresse
Insectes à Larves Xylophages (ILX)

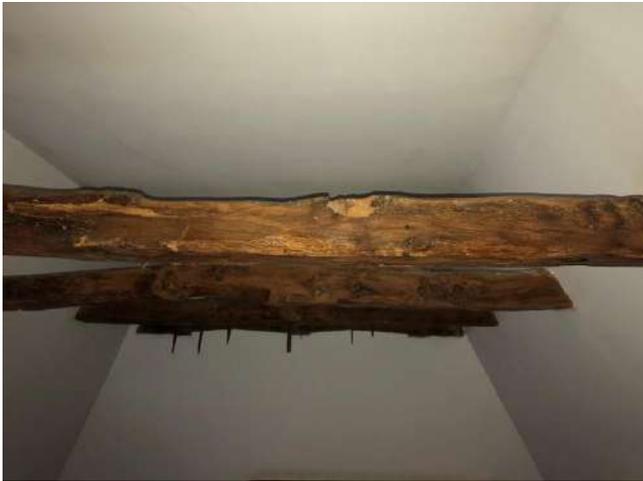
INS010
Maison - Logement/Chambre 3
PH11 : Poutre maitresse
Insectes à Larves Xylophages (ILX)

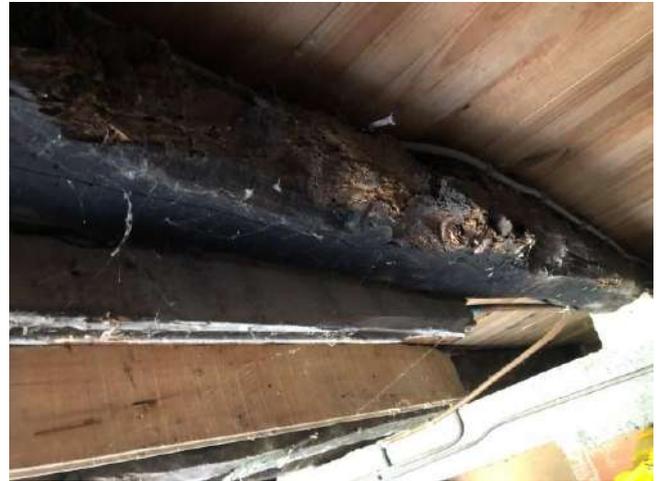
INS011
Maison - Logement/Cave - chaufferie
PH8 : Poutre maitresse
Insectes à Larves Xylophages (ILX)

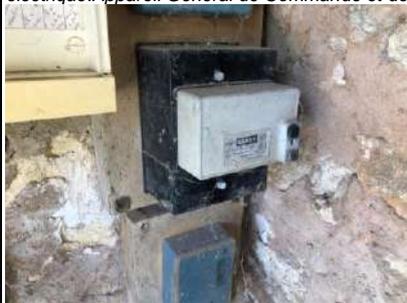
N° Fiche : B1 Appareil général de commande et de protection

N° Article (1)	Libellé des anomalies	Mesure compensatoire correctement mise en œuvre	
		Article (2)	Libellé (3)
B1.3b	Le dispositif assurant coupure d'urgence n'est pas situé à l'intérieur du logement ou dans un emplacement accessible directement depuis le logement. <i>(Placard électrique:Appareil Général de Commande et de Protection)</i>

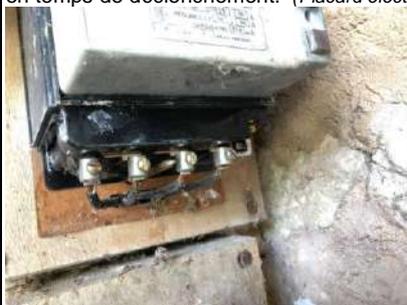
N° Fiche : B2 Dispositifs de protection différentielle (DDR)

N° Article (1)	Libellé des anomalies	Mesure compensatoire correctement mise en œuvre	
		Article (2)	Libellé (3)
B2.3.1d	Au moins un dispositif différentiel est réglable en courant différentiel résiduel ou en temps de déclenchement. <i>(Placard électrique:Dispositif de Protection Différentielle)</i>

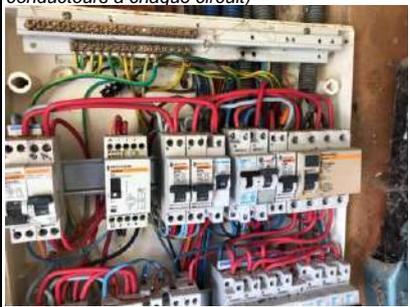
N° Fiche : B4 Dispositif de protection contre les surintensités adapté à la section des conducteurs sur chaque circuit

N° Article (1)	Libellé des anomalies	Mesure compensatoire correctement mise en œuvre	
		Article (2)	Libellé (3)
B4.3c	Plusieurs CIRCUITS disposent d'un CONDUCTEUR NEUTRE commun dont les CONDUCTEURS ne sont pas correctement protégés contre les surintensités. <i>(Placard électrique:Dispositif de protection contre les surintensités adapté à la section des conducteurs à chaque circuit)</i>

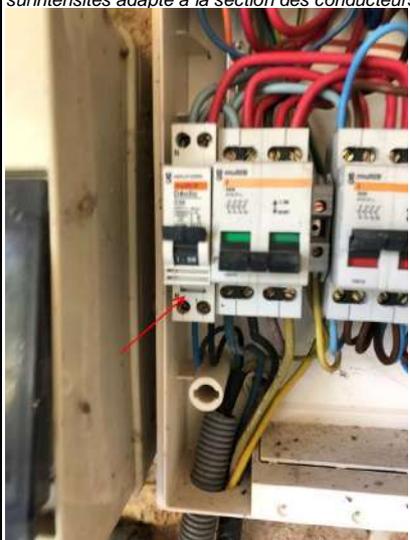
B4.3e	Le courant assigné (calibre) de la protection contre les surcharges et courts-circuits d'au moins un CIRCUIT n'est pas adapté à la section des CONDUCTEURS correspondants. <i>(Placard électrique:Dispositif de protection contre les surintensités adapté à la section des conducteurs à chaque circuit)</i>

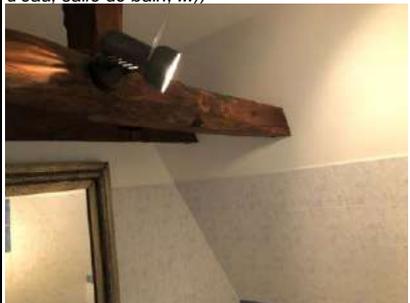
N° Fiche : B6 Respect des règles liées aux zones dans chaque local contenant une baignoire ou une douche

N° Article (1)	Libellé des anomalies	Mesure compensatoire correctement mise en œuvre	
		Article (2)	Libellé (3)
B6.3.1a	Local contenant une baignoire ou une douche : l'installation électrique ne répond pas aux prescriptions particulières appliquées à ce local (adéquation entre l'emplacement où est installé le MATERIEL ELECTRIQUE et les caractéristiques de ce dernier – respect des règles de protection contre les chocs électriques liés aux zones). <i>(Salle de bain:Respect des règles de sécurité dans une pièce d'eau (salle d'eau, salle de bain, ...))</i>

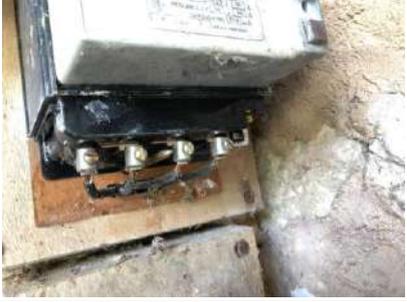
N° Fiche : B8 Matériels électriques vétustes ou inadaptés à l'usage

N° Article (1)	Libellé des anomalies	Mesure compensatoire correctement mise en œuvre	
		Article (2)	Libellé (3)
B8.3b	<p>L'installation comporte au moins un MATERIEL ELECTRIQUE inadapté à l'usage. <i>Le conducteur Neutre n'est pas repéré correctement (Placard électrique:Matériel vétuste ou inadapté)</i></p>
