## DOSSIER DE DIAGNOSTICS TECHNIQUES

Réf dossier n° JFP09062101

Type de bien : **Maison individuelle**

**LIEU-DIT PEYSSIERE**

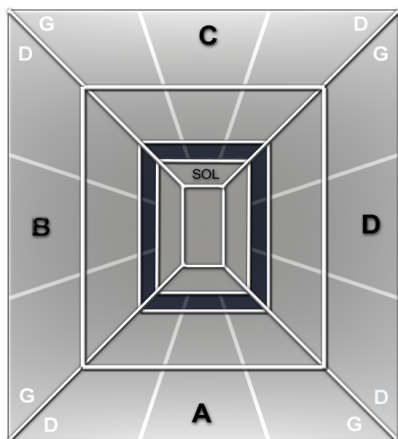
## SCHEMA TYPE DE LA PIECE

Mur A : Mur d'accès au local  
Mur B : Mur gauche  
Mur C : Mur du fond  
Mur D : Mur droit

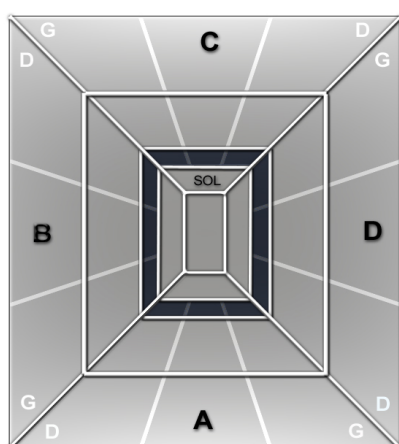
## SCHEMA TYPE DE LA PIECE

Mur A : Mur d'accès à la pièce  
Mur B : Mur gauche  
Mur C : Mur du fond  
Mur D : Mur droit

Abréviations : G=gauche, D=droite, H=Haut, B=bas, Int=intérieur, Ext=extérieur Fen=fenêtre M=milieu

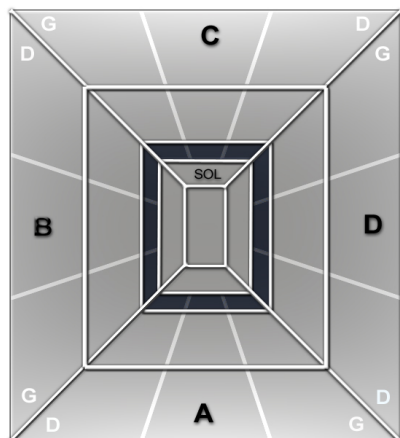
### SCHEMA TYPE DE LA PIECE

Mur A : Mur d'accès au local  
 Mur B : Mur gauche  
 Mur C : Mur du fond  
 Mur D : Mur droit

Abréviations : G=gauche, D=droite, H=Haut, B=bas, Int=intérieur, Ext=extérieur Fen=fenêtre M=milieu

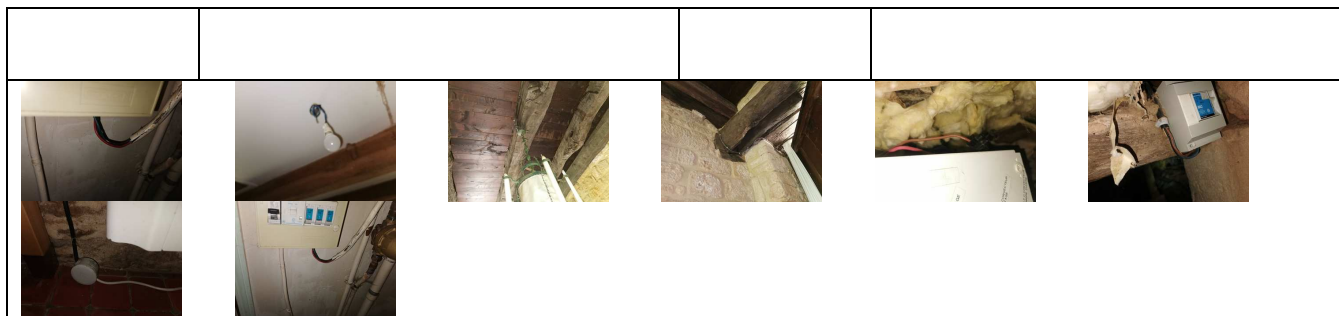
B8.3.e	<p>Au moins un conducteur isolé n'est pas placé sur toute sa longueur dans un conduit, une goulotte, une plinthe ou une huisserie, en matière isolante ou métallique, jusqu'à sa pénétration dans le matériel électrique qu'il alimente.</p>
