## DOSSIER DE DIAGNOSTICS TECHNIQUES

Réf dossier n° JFP09062101

Type de bien : **Maison individuelle**

**LIEU-DIT PEYSSIERE**

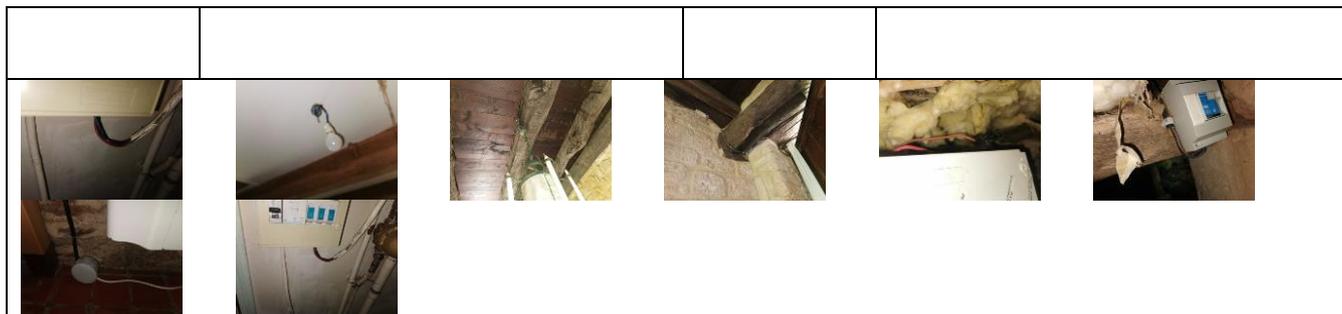
B8.3.e	<p>Au moins un conducteur isolé n'est pas placé sur toute sa longueur dans un conduit, une goulotte, une plinthe ou une huisserie, en matière isolante ou métallique, jusqu'à sa pénétration dans le matériel électrique qu'il alimente.</p>

N° article (1)	Libellé et localisation (*) des anomalies	N° article (2)	Libellé des mesures compensatoires (3) correctement mises en œuvre
B8.3.a	L'installation comporte au moins un matériel électrique vétuste.  Commentaire : Douille de chantier. Interrupteurs vétuste.
