SYNTHESE DES DIAGNOSTICS REALISES
ETABLI LE VENDREDI 9 NOVEMBRE 2018

DOSSIER N°: 18_11_MP_CHAMBON

ADRESSE DES LOCAUX VISITES	
<p>MAISON 30-32 GRAND RUE 24260 LE BUGUE</p>

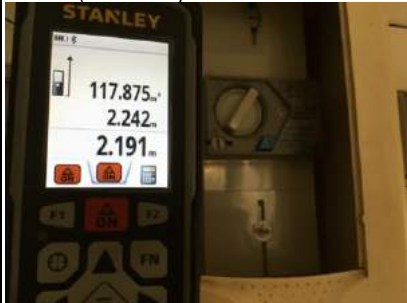
N° Fiche : B1 Appareil général de commande et de protection

N° Article (1)	Libellé des anomalies	Mesure compensatoire correctement mise en œuvre	
		Article (2)	Libellé (3)
B1.3g	<p>Le dispositif assurant la coupure d'urgence est placé à plus de 1,80 m du sol fini et n'est pas accessible au moyen de marches ou d'une estrade.</p> <p><i>L'appareil général de commande et de protection est placé à plus de 1.8m sans marche ou estrade. (Cuisine:Dispositif de Protection Différentielle)</i></p>

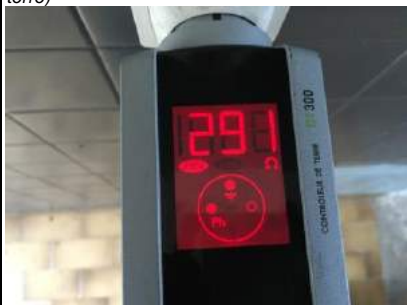
N° Fiche : B3 Prise de terre et installation de mise à la terre

N° Article (1)	Libellé des anomalies	Mesure compensatoire correctement mise en œuvre	
		Article (2)	Libellé (3)
B3.3.01d	<p>La valeur de la résistance de la prise de terre n'est pas adaptée au courant différentiel résiduel (sensibilité) du ou des dispositifs différentiels protégeant l'ensemble de l'installation électrique.</p> <p><i>Pour un différentiel dont la sensibilité est à 500 mA, la valeur maximale admissible de la résistance de terre est de 100 Ohms (Logement:Prise de terre et installation de mise à la terre)</i></p>

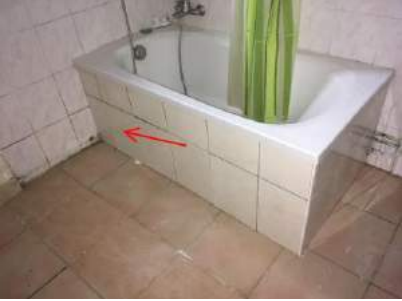
N° Fiche : B6 Respect des règles liées aux zones dans chaque local contenant une baignoire ou une douche

N° Article (1)	Libellé des anomalies	Mesure compensatoire correctement mise en œuvre	
		Article (2)	Libellé (3)
B6.3.1c	<p>Local contenant une baignoire ou une douche : le MATERIEL ELECTRIQUE placé sous la baignoire est accessible sans avoir à retirer le tablier ou la trappe à l'aide d'un outil. (Salle de bain:Respect des règles de sécurité dans une pièce d'eau (salle d'eau, salle de bain, ...))</p>

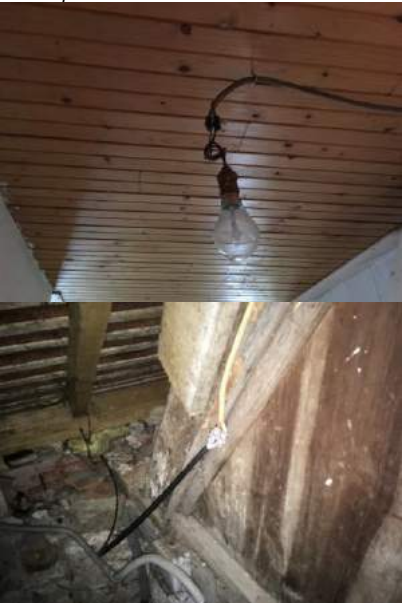
N° Fiche : B7 Matériels présentant des risques de contact direct avec des éléments sous tension

N° Article (1)	Libellé des anomalies	Mesure compensatoire correctement mise en œuvre	
		Article (2)	Libellé (3)
B7.3d	<p>L'installation électrique comporte au moins une CONNEXION avec une partie active nue sous tension accessible. (Dégagement, accès grenier:Matériel présentant des risques de contact direct avec des éléments sous tension)</p>

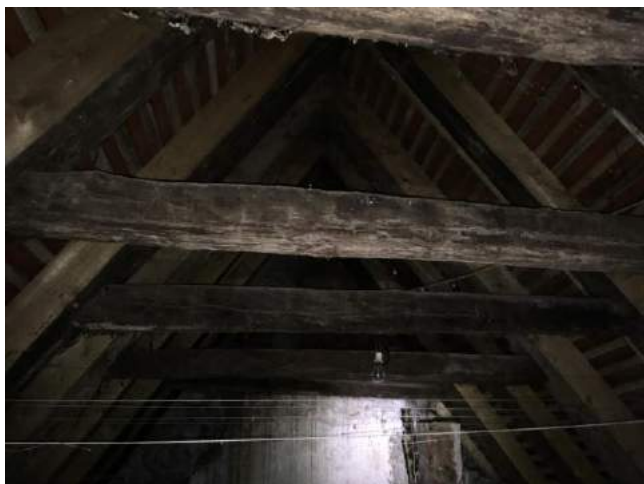
Niveau	Parties d'Immeuble bâties et non bâties visitées (1)	Ouvrages Parties d'ouvrages et éléments à examiner (2)	Résultat du diagnostic d'infestation (3) et constatations
2	Grenier	Poutre maitresse	• Plafond : Indices d'autres agents de dégradation biologique du bois (Insectes à Larves Xylophages (ILX)) .

INS002
Maison - Grenier
PH2 : Poutre maitresse
Insectes à Larves Xylophages (ILX)

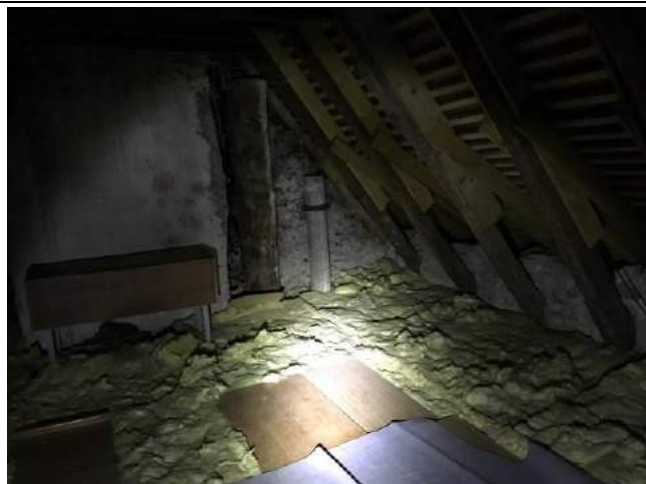
- fibre ciment [liste B](Grenier, WC)

001 : fibres ciment
Grenier

Type de recommandation	Conclusion en application des dispositions de l'article R. 1334-27
EP	protection physique non étanche ou absence de protection physique, matériau non dégradé présentant un risque de dégradation faible ou à terme lié à l'environnement du matériau

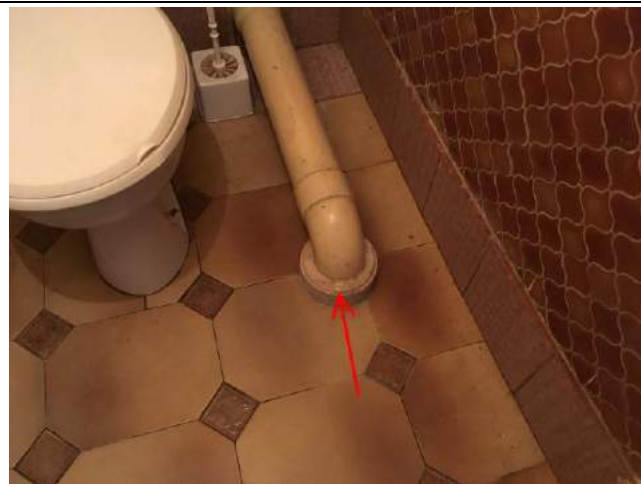
002 : fibres ciment
WC

Type de recommandation	Conclusion en application des dispositions de l'article R. 1334-27
EP	protection physique non étanche ou absence de protection physique, matériau non dégradé présentant un risque de dégradation faible ou à terme lié à l'environnement du matériau
