SYNTHESE DES DIAGNOSTICS REALISES
ETABLI LE VENDREDI 18 JUIN 2021

DOSSIER N°: 21_06_36_GIORIA

ADRESSE DES LOCAUX VISITES	
<p>MAISON 7 RUE DES CHEVRES 24220 ST CYPRIEN</p>

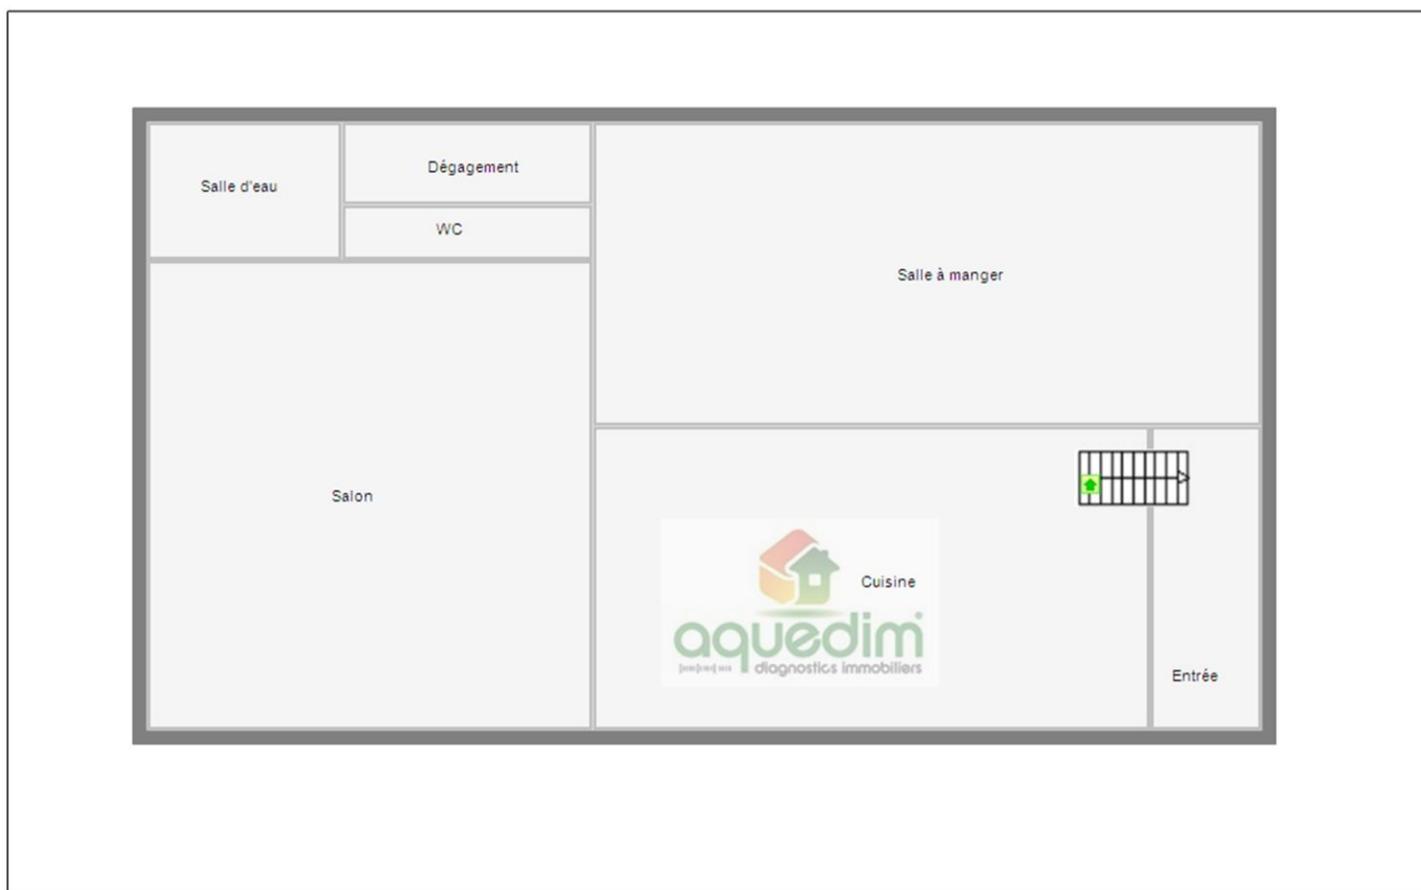
Mme GIORIA Jeanine
Maison - 7 Rue des Chèvres 24220 ST CYPRIEN
Logement Niveau 0

Présence d'indices d'infestations de termites

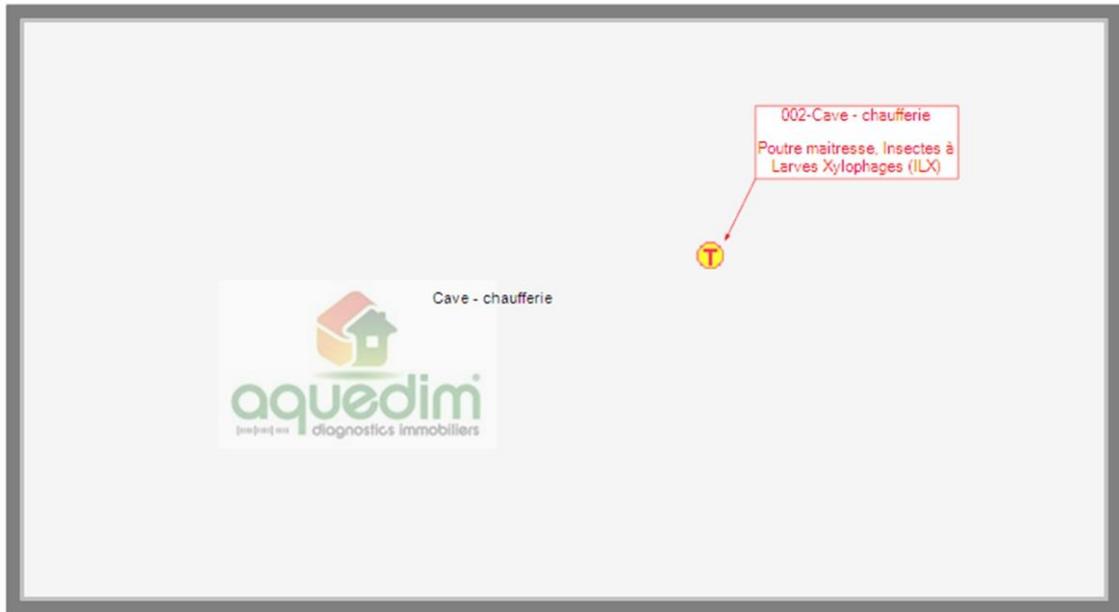
Mme GIORIA Jeanine
Maison - 7 Rue des Chèvres 24220 ST CYPRIEN
Logement Niveau -1

Niveau	Parties d'immeuble bâties et non bâties visitées (1)	Ouvrages Parties d'ouvrages et éléments à examiner (2)	Résultat du diagnostic d'infestation (3) et constatations
-1	Logement / Cave - chaufferie	Poutre maitresse	Indices d'infestation d'autres agents de dégradation biologique du bois (Insectes à Larves Xylophages (ILX))

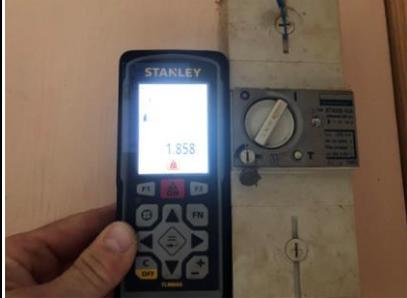
N° Fiche : B1 Appareil général de commande et de protection

N° Article (1)	Libellé des anomalies	Mesure compensatoire correctement mise en œuvre	
		Article (2)	Libellé (3)
B1.3g	<p>Le dispositif assurant la coupure d'urgence est placé à plus de 1,80 m du sol fini et n'est pas accessible au moyen de marches ou d'une estrade. <i>L'appareil général de commande et de protection est placé à plus de 1.8m sans marche ou estrade. (Cuisine:Appareil Général de Commande et de Protection)</i></p>

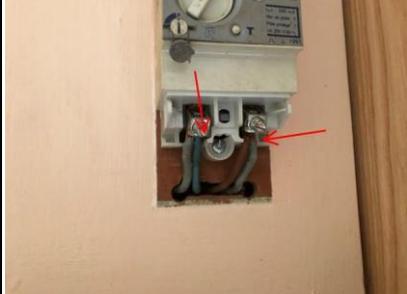
N° Fiche : B4 Dispositif de protection contre les surintensités adapté à la section des conducteurs sur chaque circuit

N° Article (1)	Libellé des anomalies	Mesure compensatoire correctement mise en œuvre	
		Article (2)	Libellé (3)
B4.3f2	<p>La section des CONDUCTEURS de la CANALISATION d'alimentation d'au moins un tableau n'est pas en adéquation avec le courant assigné du dispositif de protection placé immédiatement en amont ou avec le courant de réglage du DISJONCTEUR de branchement placé immédiatement en amont . <i>La section minimale des conducteurs en cuivre pour un courant de réglage du disjoncteur de branchement en monophasé d'intensité 45A doit être de 10 mm² (Cuisine:Dispositif de protection contre les surintensités adapté à la section des conducteurs à chaque circuit)</i></p>

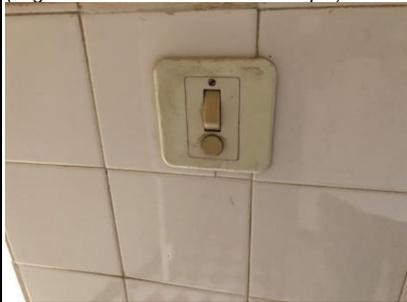
N° Fiche : B8 Matériels électriques vétustes ou inadaptés à l'usage

N° Article (1)	Libellé des anomalies	Mesure compensatoire correctement mise en œuvre	
		Article (2)	Libellé (3)
B8.3a	<p>L'installation comporte au moins un MATERIEL ELECTRIQUE vétuste. <i>(Logement:Matériel vétuste ou inadapté)</i></p>

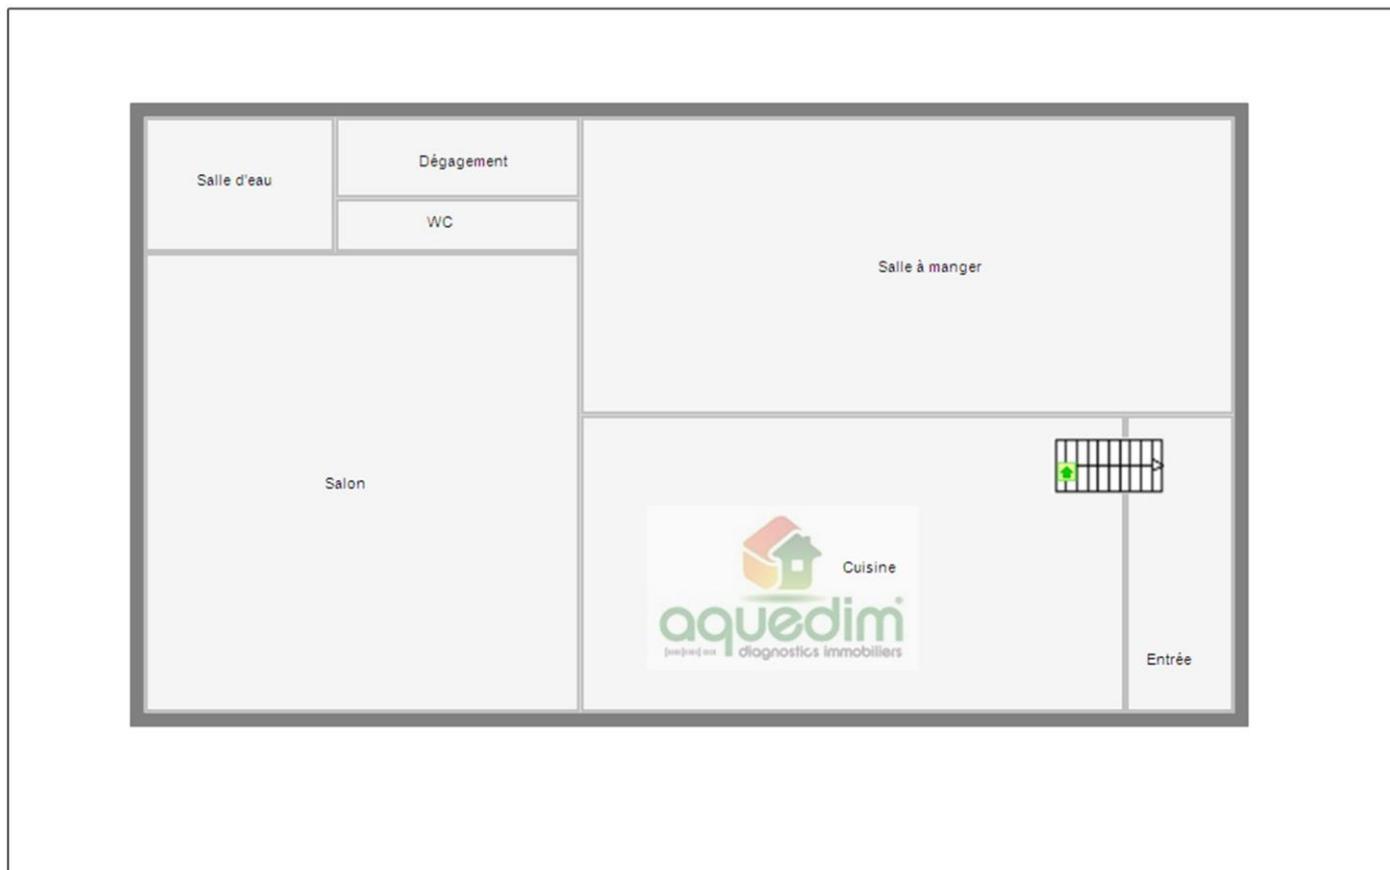
Mme GIORIA Jeanine
Maison - 7 Rue des Chèvres 24220 ST CYPRIEN
Logement Niveau 0

<i>Désignation</i>		<i>Désignation</i>
	Absence de produit ou matériau contenant de l'amiante sur décision de l'opérateur		Sondage non destructif
	Absence de produit ou matériau contenant de l'amiante après analyse		Sondage destructif
	Produit ou matériau contenant de l'amiante sur décision de l'opérateur		Locaux inaccessibles
	Produit ou matériau contenant de l'amiante après analyse		
	Produit ou matériau susceptible de contenir de l'amiante
