DOSSIER DE DIAGNOSTICS TECHNIQUES

Réf dossier n° PM20092101

Type de bien : **Maison individuelle**

CHEMIN DE BEAUSEJOUR

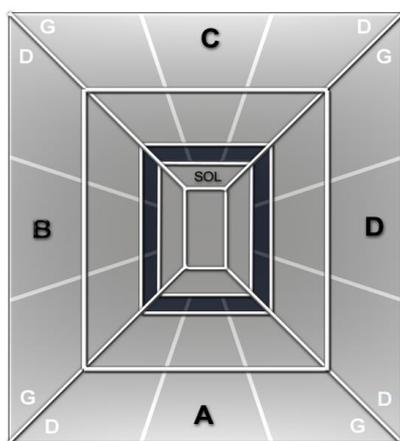
SCHEMA TYPE DE LA PIECE

Mur A : Mur d'accès à la pièce
Mur B : Mur gauche
Mur C : Mur du fond
Mur D : Mur droit

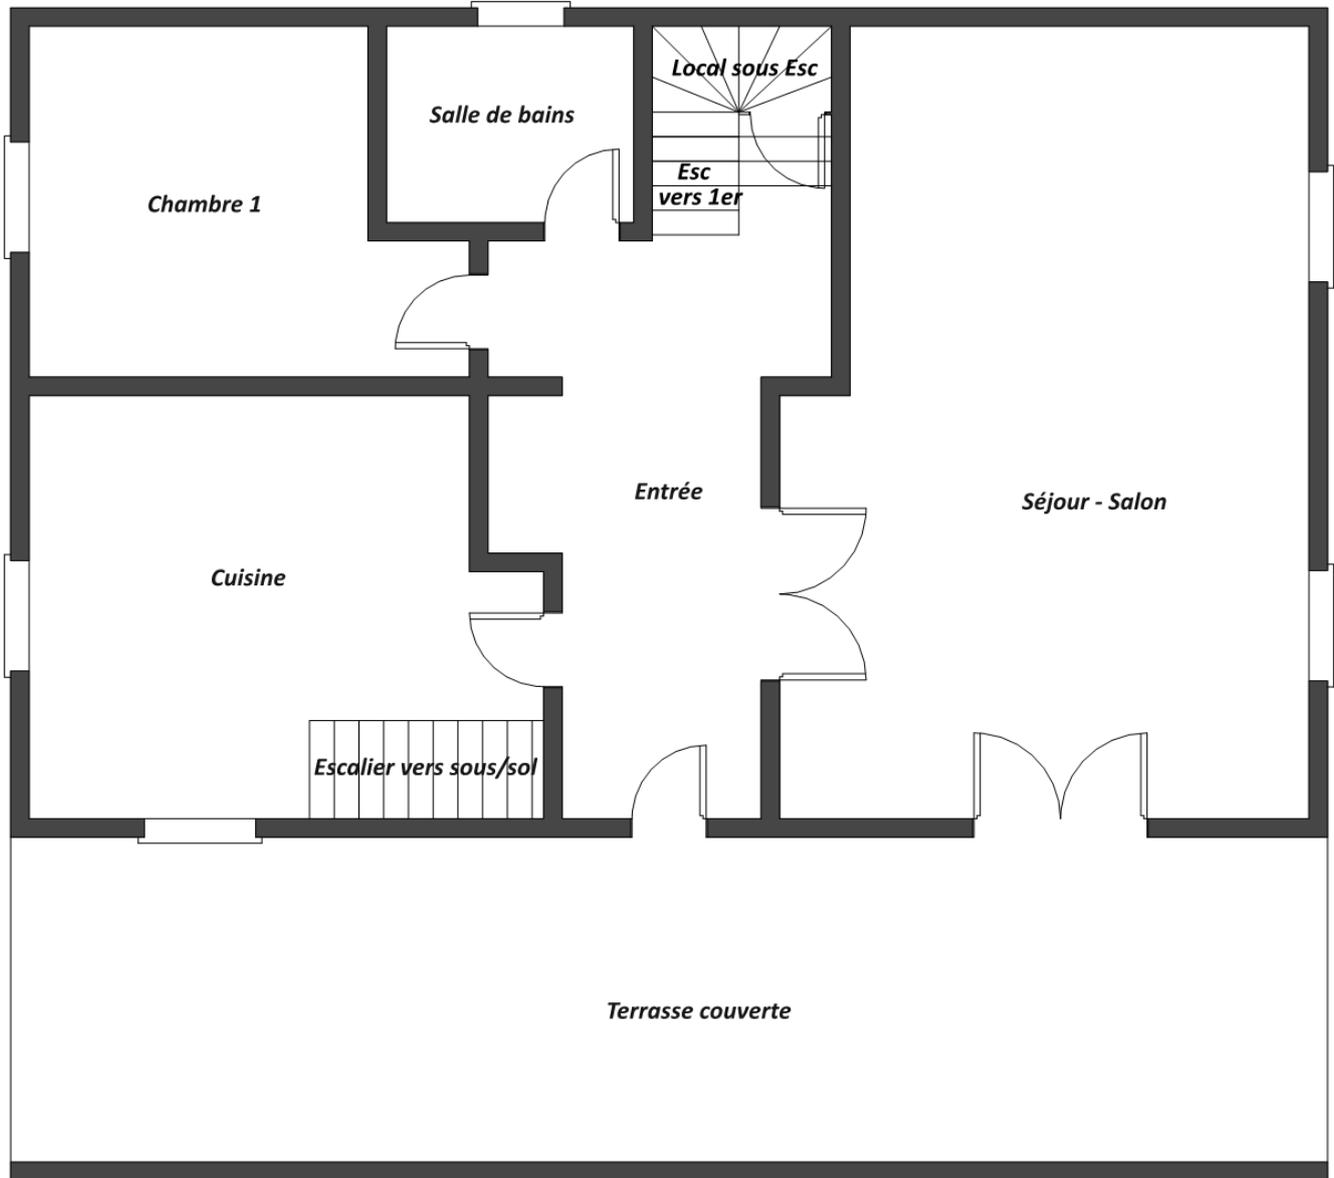
CROQUIS DE SITUATION		Référence PM20092101	Opérateur MR MINARD PHILIPPE	Niveau Rdc	1/4
Propriétaire MR MARKEY-CAPOEN LUC	Adresse CHEMIN DE BEAUSEJOUR 24220 ST CYPRIEN

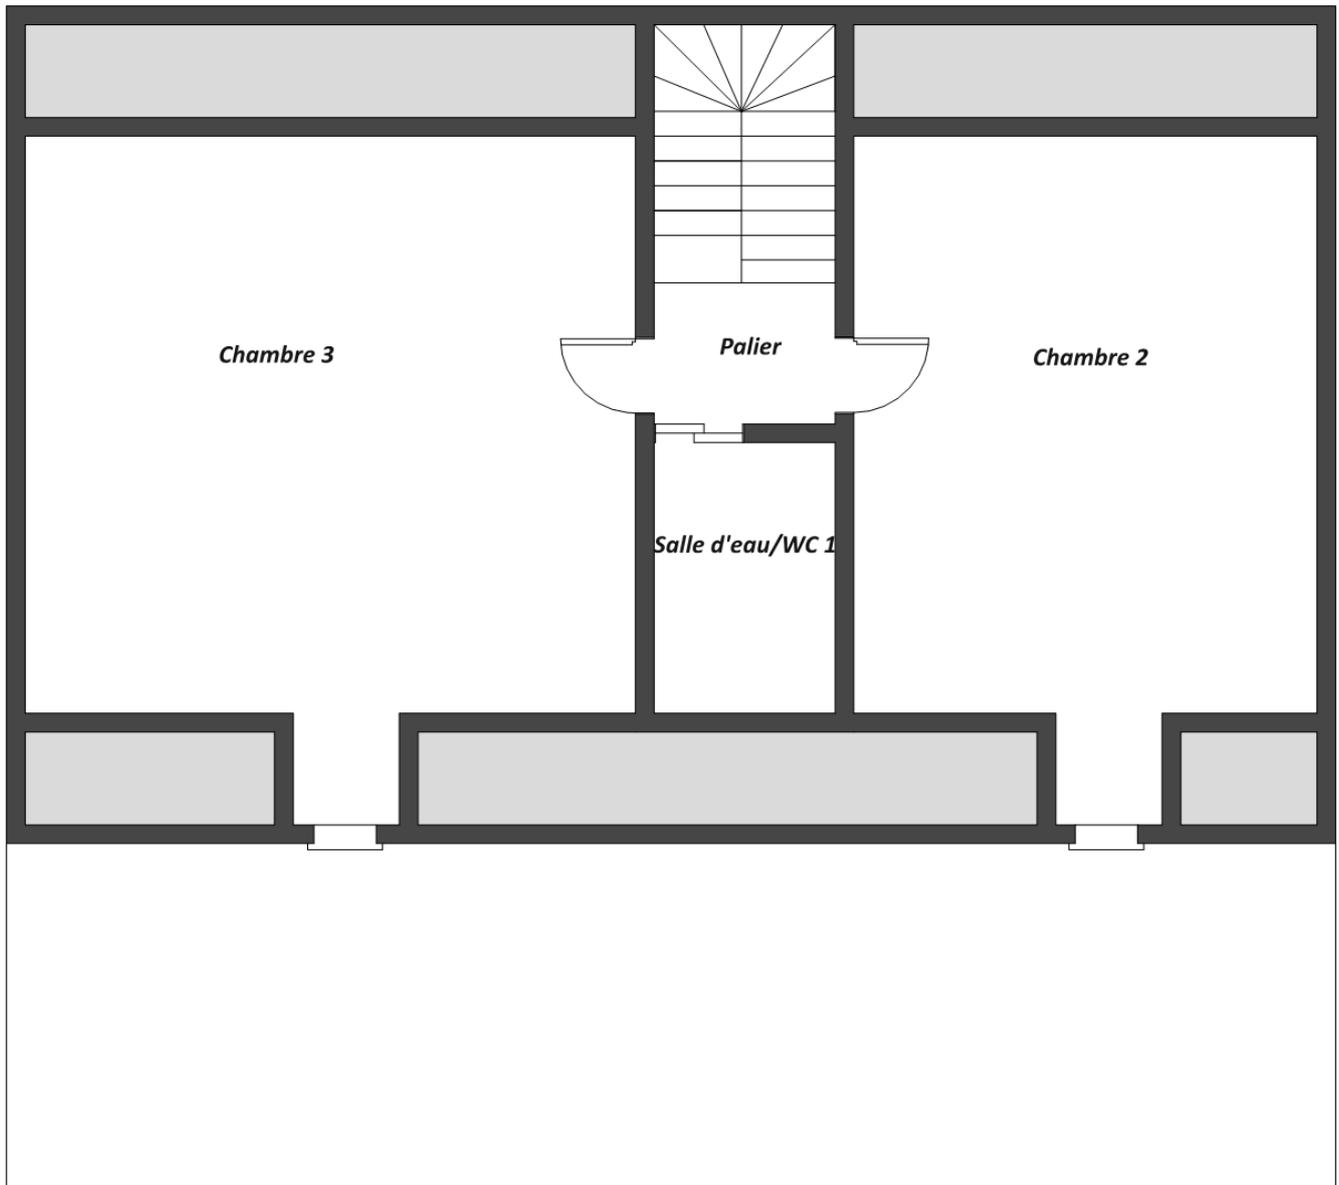
CROQUIS DE SITUATION		Référence	Opérateur	Niveau	1er étage	2/4
Propriétaire	MR MARKEY-CAPOEN LUC		PM20092101	MR MINARD PHILIPPE	Adresse	
		CHEMIN DE BEAUSEJOUR 24220 ST CYPRIEN

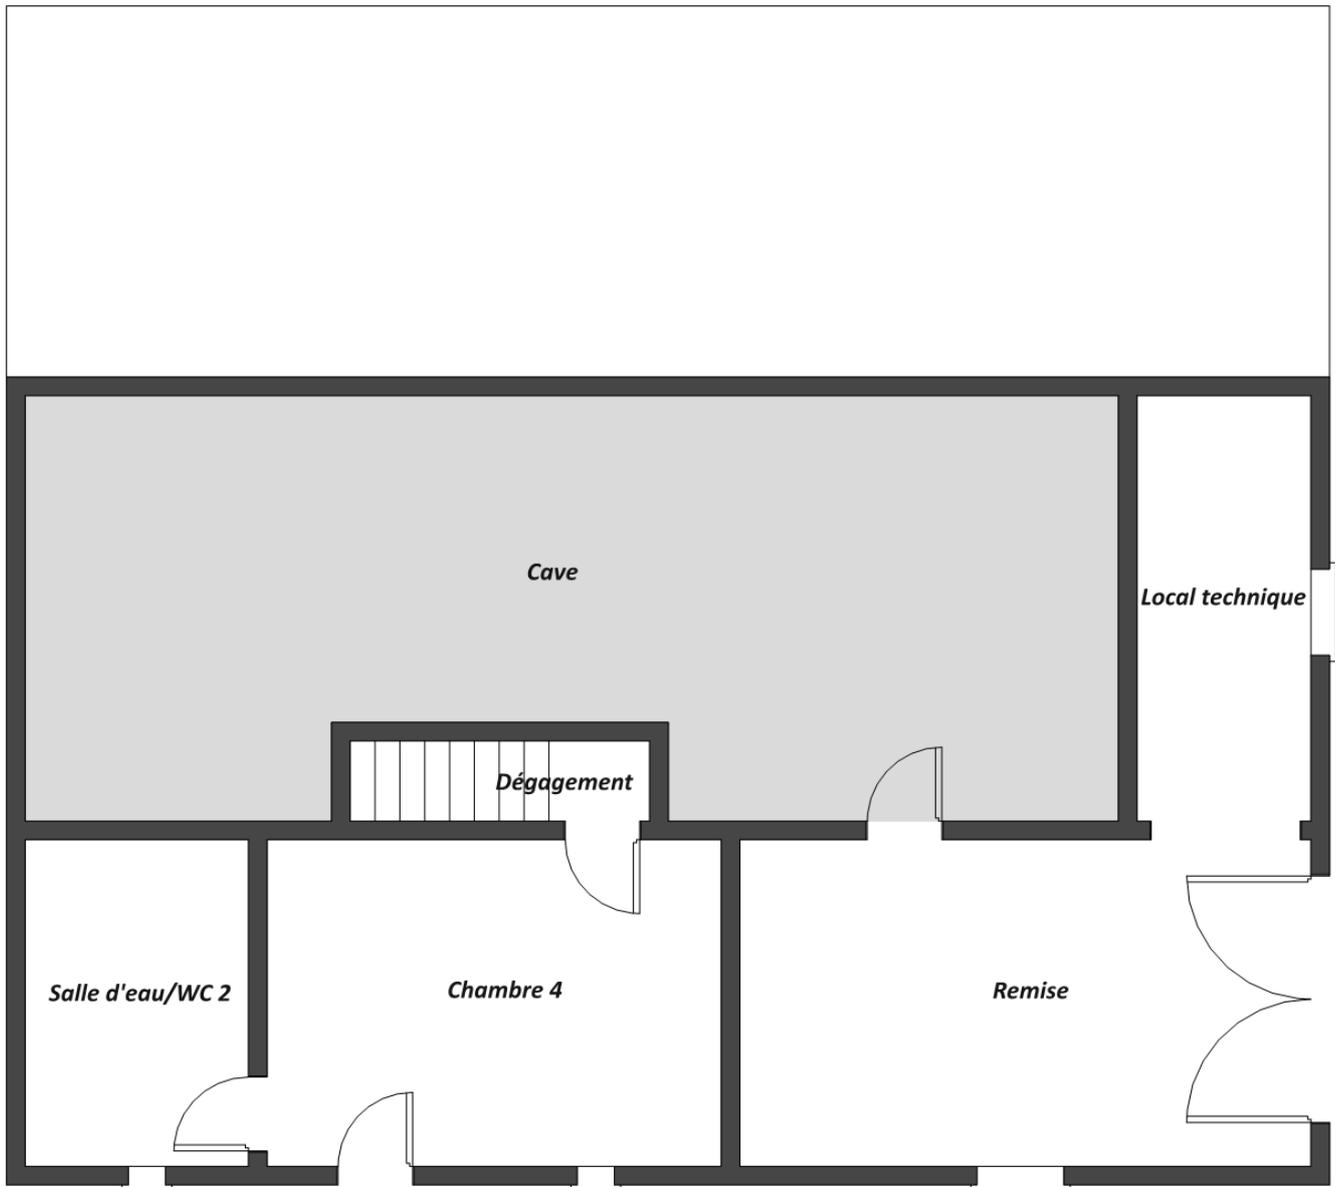
CROQUIS DE SITUATION		Référence	Opérateur	Niveau	Sous sol	4/4
Propriétaire	MR MARKEY-CAPOEN LUC		PM20092101	MR MINARD PHILIPPE	Adresse	
			CHEMIN DE BEAUSEJOUR 24220 ST CYPRIEN

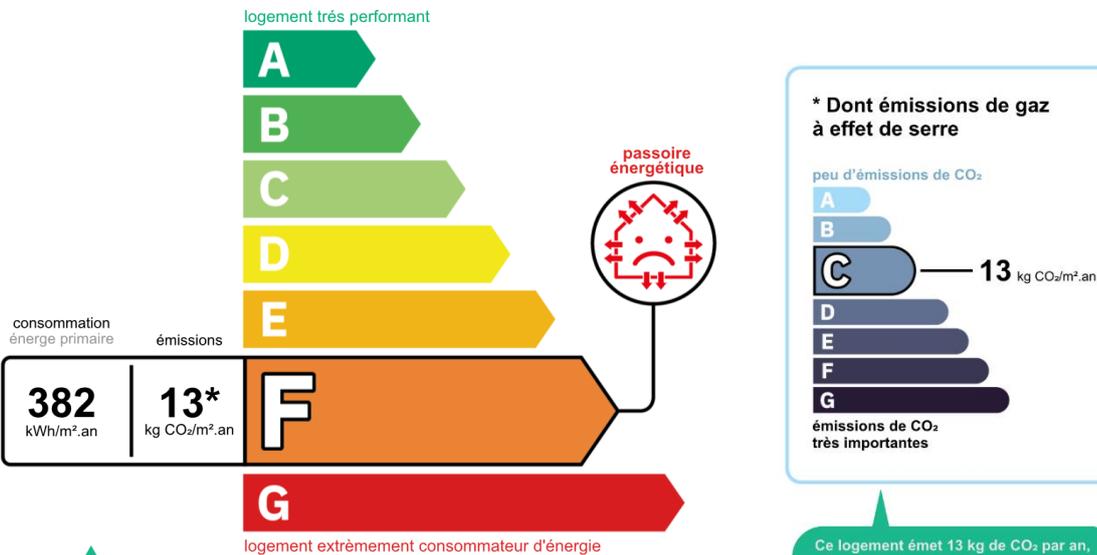
Performance énergétique

Le niveau de consommation énergétique dépend de l'isolation du logement et de la performance des équipements. Pour l'améliorer, voir pages 5 à 6

Ce logement émet 13 kg de CO₂ par an, soit l'équivalent de 114 km parcourus en voiture. Le niveau d'émissions dépend principalement des types d'énergies utilisées (bois, électricité, gaz, fioul, etc.)
