**SYNTHESE DES DIAGNOSTICS REALISES**  
ETABLI LE LUNDI 14 JUIN 2021

**DOSSIER N°: 21\_06\_22\_SANCHEZ**

ADRESSE DES LOCAUX VISITES	
<p>MAISON 4 RUE BERTRAND DE GOTH 24220 ST CYPRIEN</p>

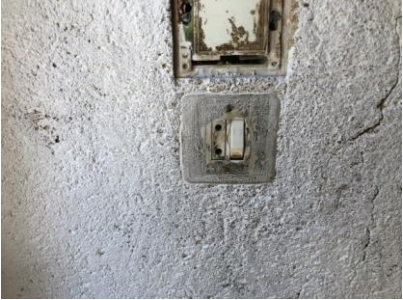
N° Article (1)	Libellé des anomalies	Mesure compensatoire correctement mise en œuvre	
		Article (2)	Libellé (3)
B3.3.06a1	Au moins un socle de prise de courant ne comporte pas de broche de terre. <i>(Logement:Prise de terre et installation de mise à la terre)</i>

B3.3.06.1	Alors que des socles de prise de courant ou des CIRCUITS de l'installation ne sont pas reliés à la terre, [B.3.3.6 a1), a2) a3)],, la mesure compensatoire suivante est correctement mise en oeuvre : • protection du (des) circuit (s) concerné (s) ou de l'ensemble de l'installation électrique par au moins un dispositif différentiel à haute sensibilité ≤ 30 mA.
B3.3.06a3	Au moins un CIRCUIT (n'alimentant pas des socles de prises de courant) n'est pas relié à la terre.

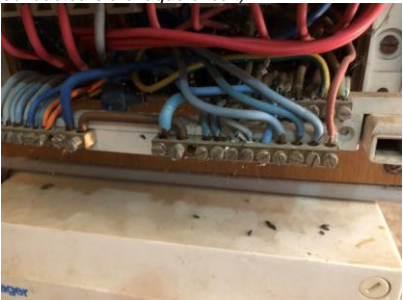
N° Article (1)	Libellé des anomalies	Mesure compensatoire correctement mise en œuvre	
		Article (2)	Libellé (3)
B4.3c	Plusieurs CIRCUITS disposent d'un CONDUCTEUR NEUTRE commun dont les CONDUCTEURS ne sont pas correctement protégés contre les surintensités. <i>(Chambre:Dispositif de protection contre les surintensités adapté à la section des conducteurs à chaque circuit)</i>

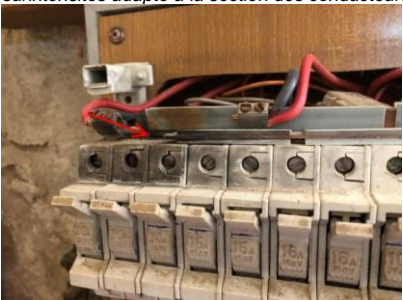
B4.3h	Des CONDUCTEURS ou des APPAREILLAGES présentent des traces d'échauffement. <i>(Tableau électrique chambre:Dispositif de protection contre les surintensités adapté à la section des conducteurs à chaque circuit)</i>

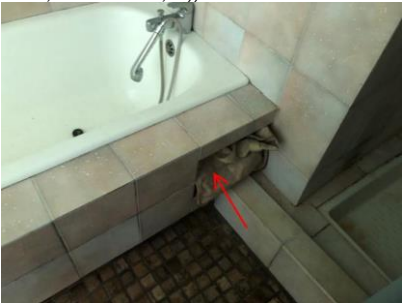
N° Article (1)	Libellé des anomalies	Mesure compensatoire correctement mise en œuvre	
		Article (2)	Libellé (3)
B6.3.1a	Local contenant une baignoire ou une douche : l'installation électrique ne répond pas aux prescriptions particulières appliquées à ce local (adéquation entre l'emplacement où est installé le MATERIEL ELECTRIQUE et les caractéristiques de ce dernier – respect des règles de protection contre les chocs électriques liées aux zones). <i>(Salle de bain:Respect des règles de sécurité dans une pièce d'eau (salle d'eau, salle de bain, ...))</i>  		
B6.3.1c	Local contenant une baignoire ou une douche : le MATERIEL ELECTRIQUE placé sous la baignoire est accessible sans avoir à retirer le tablier ou la trappe à l'aide d'un outil. <i>(Salle de bain:Respect des règles de sécurité dans une pièce d'eau (salle d'eau, salle de bain, ...))</i>

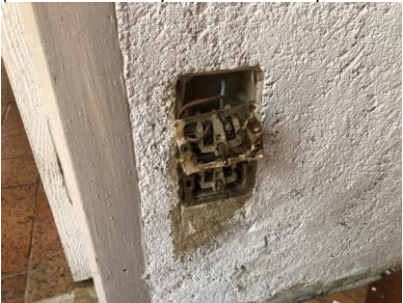
N° Article (1)	Libellé des anomalies	Mesure compensatoire correctement mise en œuvre	
		Article (2)	Libellé (3)
B7.3a	L'ENVELOPPE d'au moins un matériel est manquante ou détériorée. <i>(Chambre:Matériel présentant des risques de contact direct avec des éléments sous tension)</i>

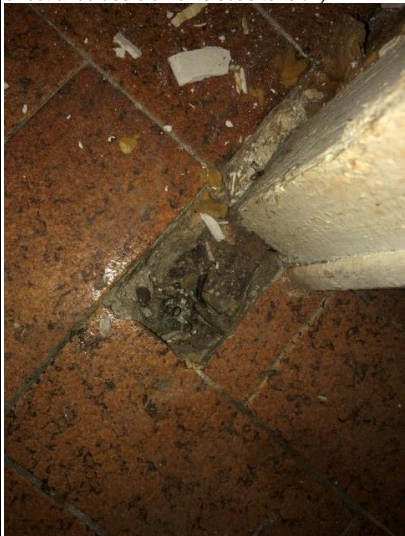
N° Article (1)	Libellé des anomalies	Mesure compensatoire correctement mise en œuvre	
		Article (2)	Libellé (3)
B7.3d	L'installation électrique comporte au moins une CONNEXION avec une partie active nue sous tension accessible. <i>(Cuisine:Matériel présentant des risques de contact direct avec des éléments sous tension)</i>

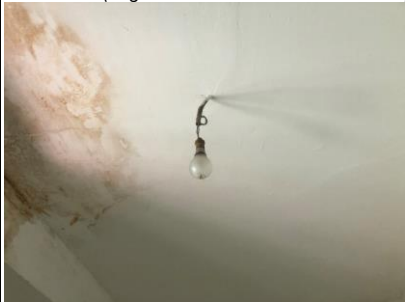
N° Article (1)	Libellé des anomalies	Mesure compensatoire correctement mise en œuvre	
		Article (2)	Libellé (3)
B8.3e	Au moins un CONDUCTEUR isolé n'est pas placé sur toute sa longueur dans un conduit, une goulotte, une plinthe ou une huisserie, en matière isolante ou métallique, jusqu'à sa pénétration dans le MATERIEL ELECTRIQUE qu'il alimente. <i>(Logement:Matériel vétuste ou inadapté)</i>

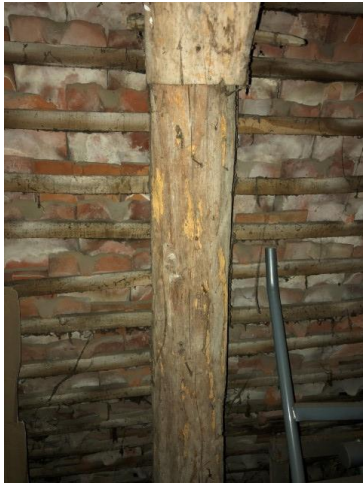
INS002  
Maison - Logement / Grenier  
PH2 : Charpente  
Insectes à Larves Xylophages (ILX)

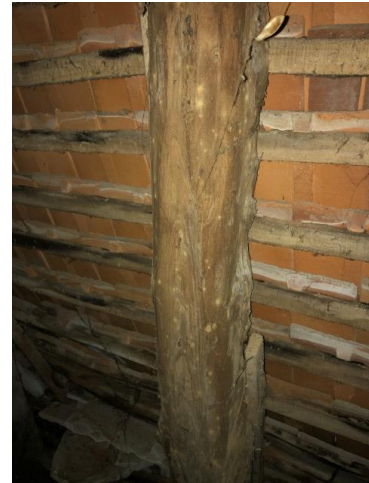
INS002  
Maison - Logement / Grenier  
PH3 : Charpente  
Insectes à Larves Xylophages (ILX)

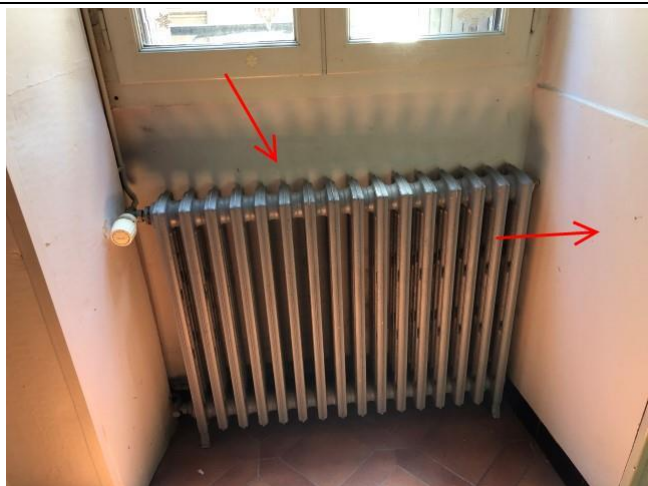
- ✓ **Produit ou matériau contenant de l'amiante sur jugement personnel de l'opérateur :**
  - panneaux fibro [liste B](Séjour)

**001 : panneaux fibro**  
**Logement/Séjour**

<b>Type de recommandation</b>	<b>Conclusion en application des dispositions de l'article R. 1334-27</b>
EP	protection physique non étanche ou absence de protection physique, matériau non dégradé présentant un risque de dégradation faible ou à terme lié à l'environnement du matériau
