Dossier Technique Immobilier

Numéro de dossier : 21/TIM12057

Date du repérage : 17/02/2021

Périmètre de repérage : ... **1maison T1 avec 1sous-sol de 67m² composé de 3 pièces**

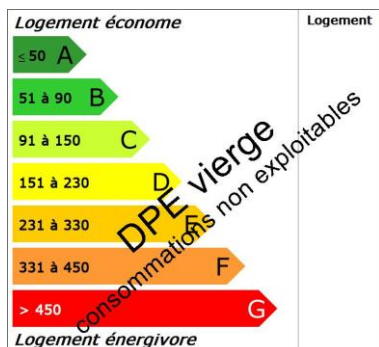
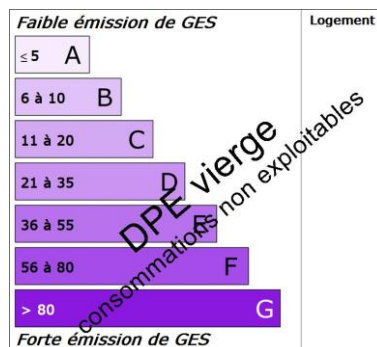
Consommations énergétiques (en énergie primaire) Pour le chauffage, la production d'eau chaude sanitaire et le refroidissement	Émissions de gaz à effet de serre (GES) Pour le chauffage, la production d'eau chaude sanitaire et le refroidissement				
Consommation réelle : - kWh_{EP}/m².an	Estimation des émissions : - kg_{éqCO2}/m².an				
<table border="1"> <tr> <td> Logement économe ≤ 50 A 51 à 90 B 91 à 150 C 151 à 230 D 231 à 330 E 331 à 450 F > 450 G Logement énergivore </td> <td>Logement</td> </tr> </table>	Logement économe ≤ 50 A 51 à 90 B 91 à 150 C 151 à 230 D 231 à 330 E 331 à 450 F > 450 G Logement énergivore	Logement	<table border="1"> <tr> <td> Faible émission de GES ≤ 5 A 6 à 10 B 11 à 20 C 21 à 35 D 36 à 55 E 56 à 80 F > 80 G Forte émission de GES </td> <td>Logement</td> </tr> </table>	Faible émission de GES ≤ 5 A 6 à 10 B 11 à 20 C 21 à 35 D 36 à 55 E 56 à 80 F > 80 G Forte émission de GES	Logement

Logement économe ≤ 50 A 51 à 90 B 91 à 150 C 151 à 230 D 231 à 330 E 331 à 450 F > 450 G Logement énergivore	Logement				
Faible émission de GES ≤ 5 A 6 à 10 B 11 à 20 C 21 à 35 D 36 à 55 E 56 à 80 F > 80 G Forte émission de GES	Logement
