Dossier de Diagnostics Techniques

Numéro de dossier : DAB-2021-04-9165-MCO

Date du repérage : 05/05/2021

Type de bien : **Maison**

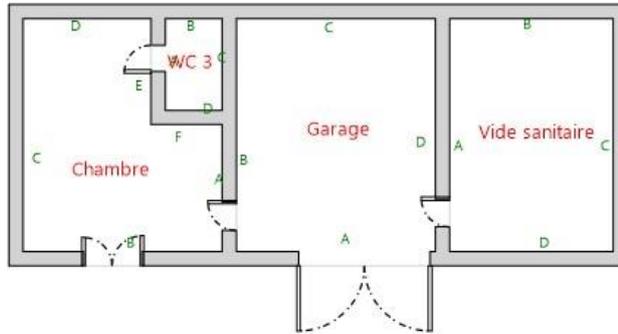
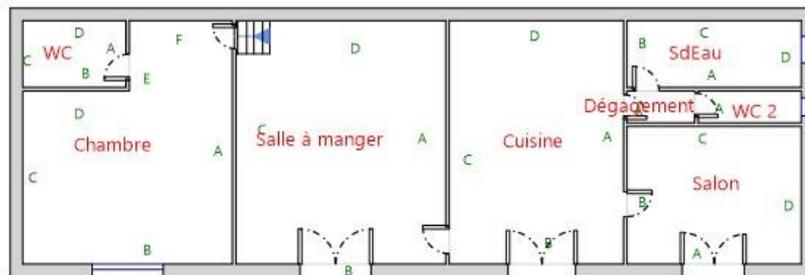
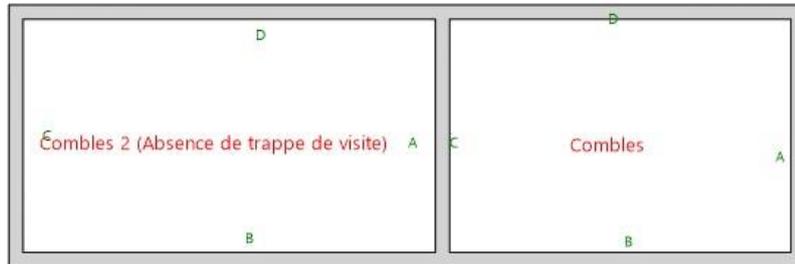
7.1 - Annexe - Schéma de repérage

M001 - Plaques (composites)
Susceptible de contenir de l'amiante
EP

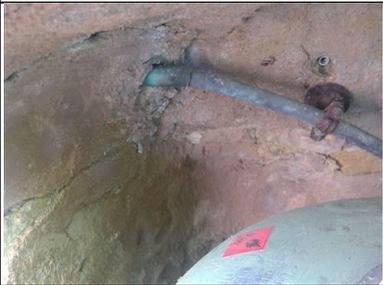
Points de contrôle ⁽³⁾ (selon la norme)	Anomalies observées (A1 ⁽⁴⁾ , A2 ⁽⁵⁾ , DGI ⁽⁶⁾ , 32c ⁽⁷⁾)	Libellé des anomalies et recommandations	Photos
C.2 - 5 Tuyauteries fixes - Espace annulaire	A1	L'espace annulaire de la canalisation de gaz à la pénétration dans l'habitation n'est pas obturé. Recommandations : L'espace annulaire n'est pas visible

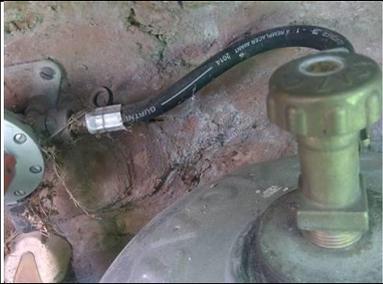
C.6 - 7d4 Lyres GPL	A1	La date limite d'utilisation de la lyre GPL en caoutchouc armé n'est pas lisible ou est dépassée. Recommandations : La date limite d'utilisation de la lyre GPL est dépassée ; Faire intervenir un installateur gaz qualifié pour remplacer la lyre GPL

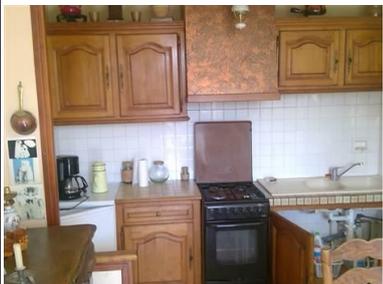
C.14 - 19.1 Ventilation du local - Amenée d'air	A2	19.a1 : le local équipé ou prévu pour un appareil de cuisson seul n'est pas pourvu d'une amenée d'air. (Cuisinière Brandt Plaque 4 feux) Recommandations : (RdC - Cuisine) Absence d'amenée d'air ; Créer une grille d'amenée d'air ou faire intervenir un installateur gaz qualifié afin de remplacer l'appareil existant par un appareil étanche Risque(s) constaté(s) : Risque d'intoxication au monoxyde de carbone (CO) causée par une mauvaise combustion

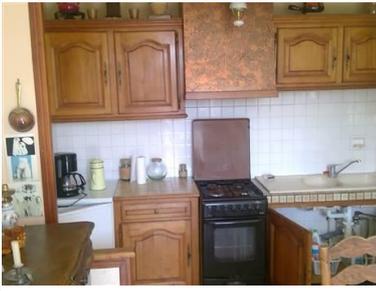
Points de contrôle ⁽³⁾ (selon la norme)	Anomalies observées (A1 ⁽⁴⁾ , A2 ⁽⁵⁾ , DGI ⁽⁶⁾ , 32c ⁽⁷⁾)	Libellé des anomalies et recommandations	Photos
C.14 - 19.1 Ventilation du local - Amenée d'air	A2	19.a1 : le local équipé ou prévu pour un appareil de cuisson seul n'est pas pourvu d'une amenée d'air. (Robinet en attente) Recommandations : (RdC - Cuisine) Absence d'amenée d'air ; Créer une grille d'amenée d'air ou faire intervenir un installateur gaz qualifié afin de remplacer l'appareil existant par un appareil étanche Risque(s) constaté(s) : Risque d'intoxication au monoxyde de carbone (CO) causée par une mauvaise combustion

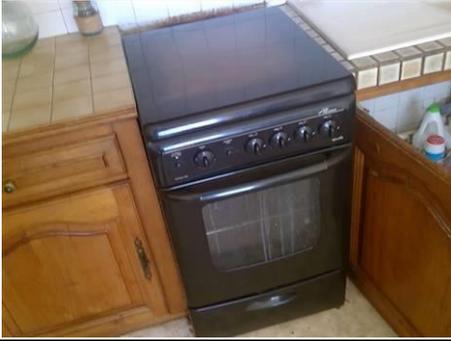
Photo n° PhGaz003
Localisation : RdC - Cuisine
Cuisinière Brandt (Type : Non raccordé)

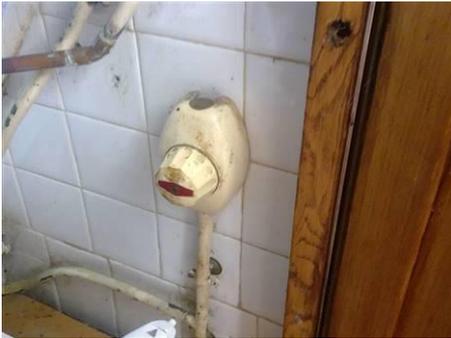
Photo n° PhGaz005
Localisation : RdC - Cuisine
Robinet en attente (Type :)
