DOSSIER DE DIAGNOSTIC TECHNIQUE

ETABLI LE LUNDI 28 SEPTEMBRE 2020

| PROPRIETAIRE | ADRESSE DES LOCAUX VISITES |
|---|---|
| M.Mme NGUYEN La Gardelle 24260 LE BUGUE | MAISON LA GARDELLE 24260 LE BUGUE |

REF DOSSIER : ATPEZ-20-1769

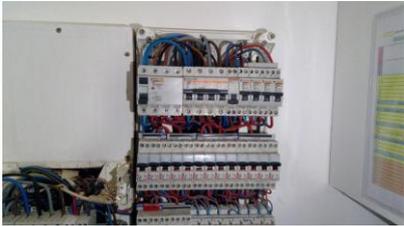
| N° Article (1) | Libellé des anomalies | Mesure compensatoire correctement mise en œuvre | |
|---|--|---|---|
| B4.3f3 | <p>A l'intérieur du tableau, la section d'au moins un conducteur alimentant les dispositifs de protection n'est pas adaptée au courant de réglage du disjoncteur de branchement.</p> | | |
