Dossier Technique Immobilier

Appartement étage

Numéro de dossier : 22A_03984
 Date du repérage : 13/06/2022

DPE Diagnostic de performance énergétique (logement)

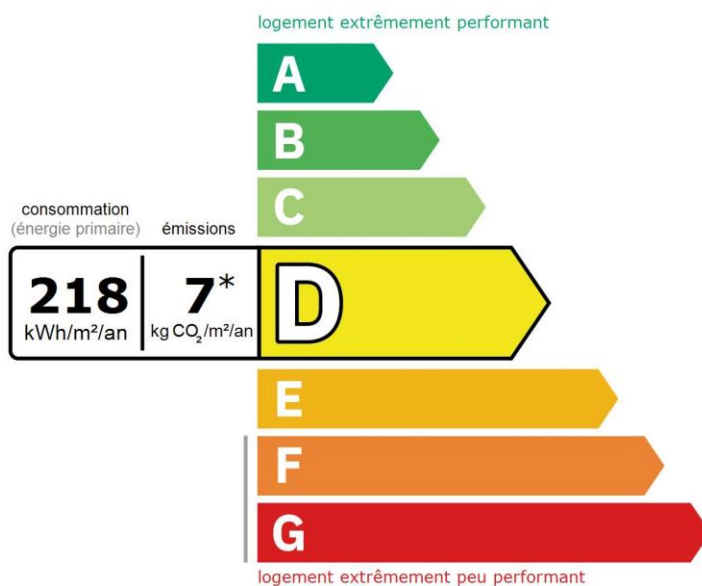
Performance énergétique et climatique

Le niveau de consommation énergétique dépend de l'isolation du logement et de la performance des équipements.
Pour l'améliorer, voir pages 4 à 6

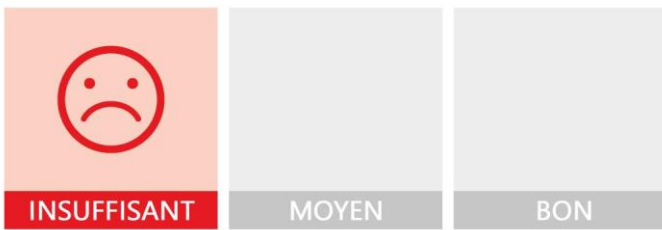
Confort d'été (hors climatisation)*

Les caractéristiques de votre logement améliorant le confort d'été :

logement traversant

toiture isolée

Équipez les fenêtres de votre logement de volets extérieurs ou brise-soleil.
