DOSSIER DE DIAGNOSTIC TECHNIQUE

ETABLI LE LUNDI 12 JUILLET 2021

PROPRIETAIRE	ADRESSE DES LOCAUX VISITES
SUCCO GUERRA Reine Représentée par Mme Frerebeau Brigitte La Croix Bezenac 24220 CASTEL BEZENAC	MAISON 21 AVENUE DE SARLAT 24220 ST CYPRIEN

REF DOSSIER : ATEZ-PA-21-1389

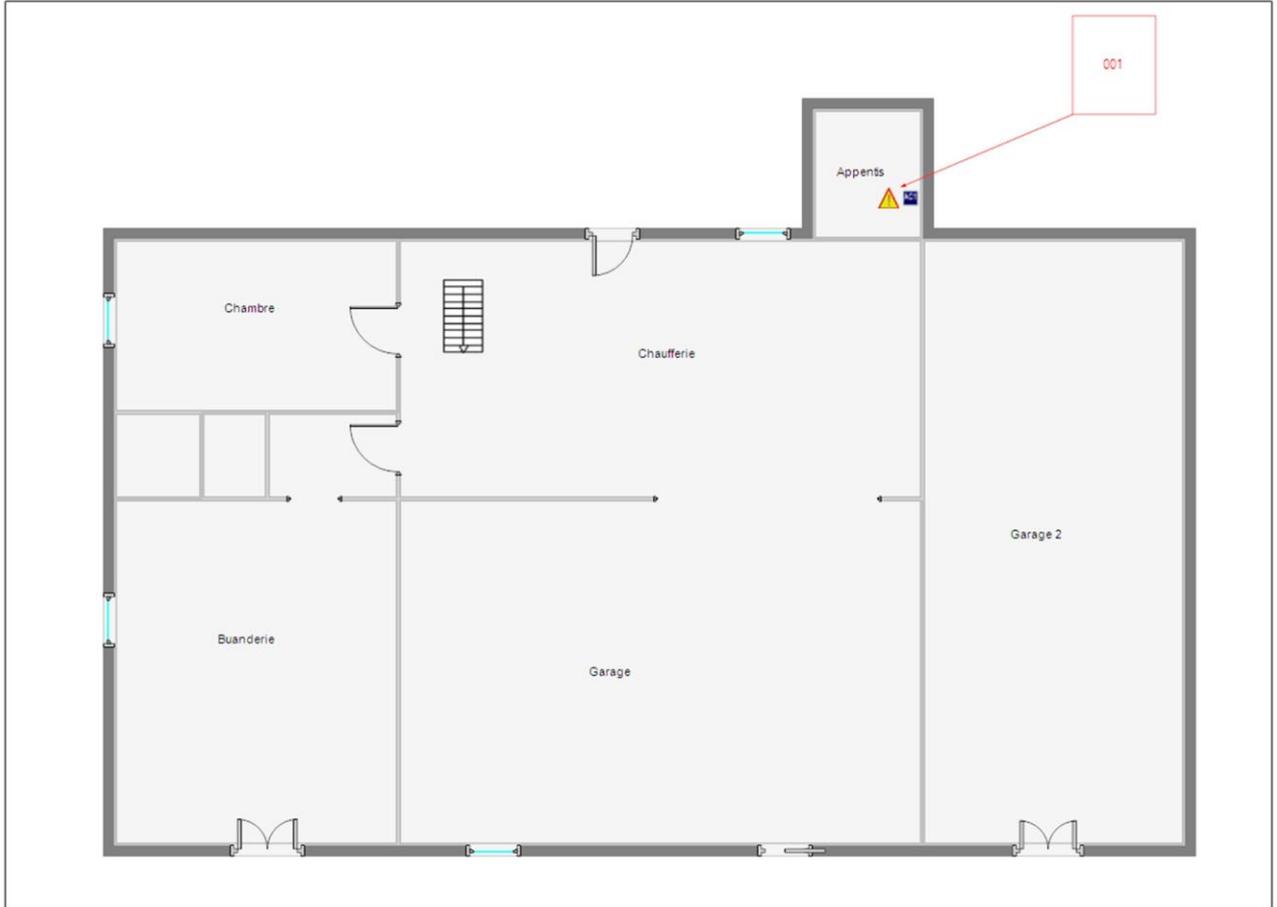
SUCC° GUERRA Reine
Maison - 21 Avenue de Sarlat 24220 ST CYPRIEN
Niveau 0

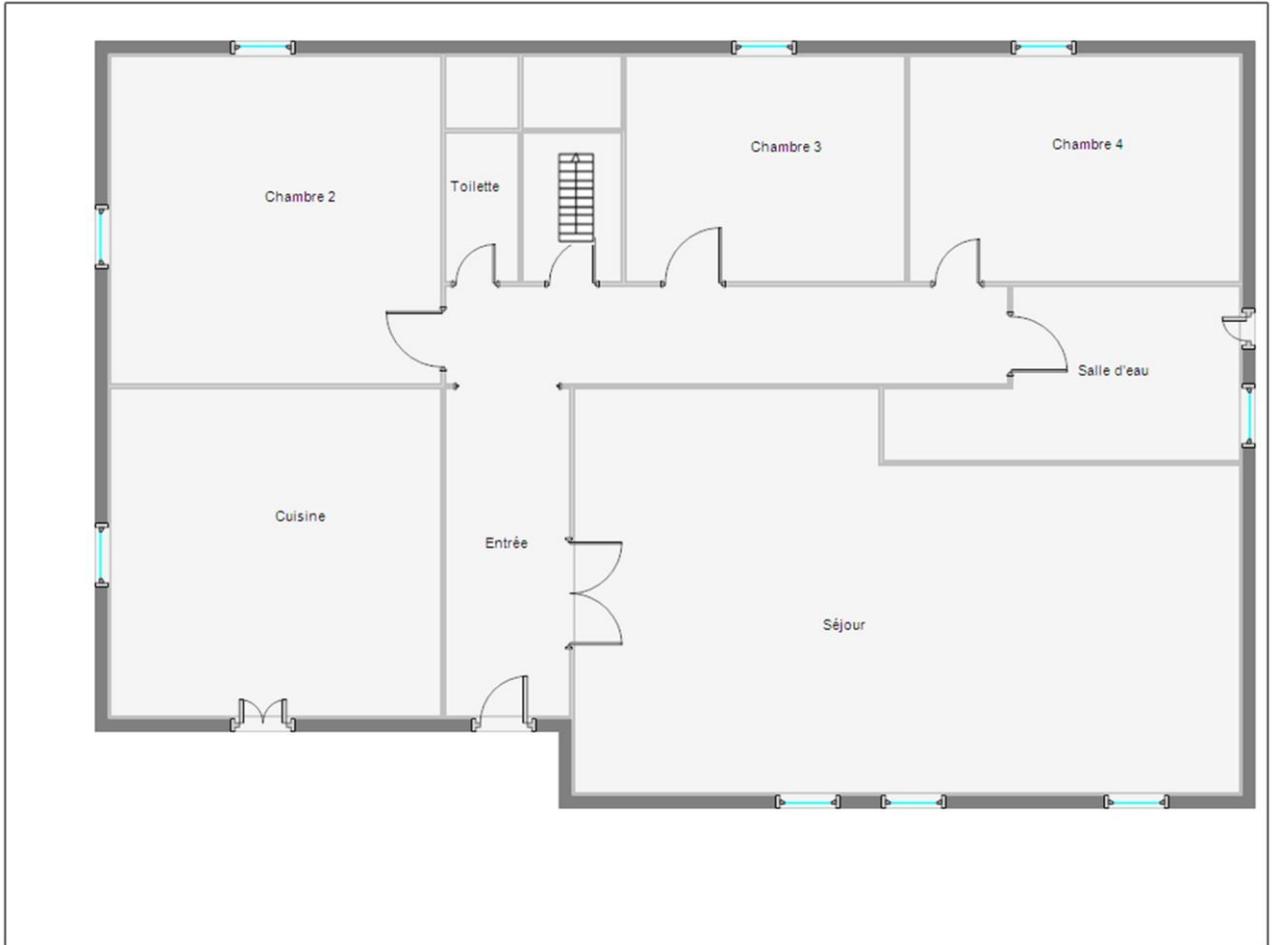
SUCCO GUERRA Reine
Maison - 21 Avenue de Sarlat 24220 ST CYPRIEN
Niveau 1

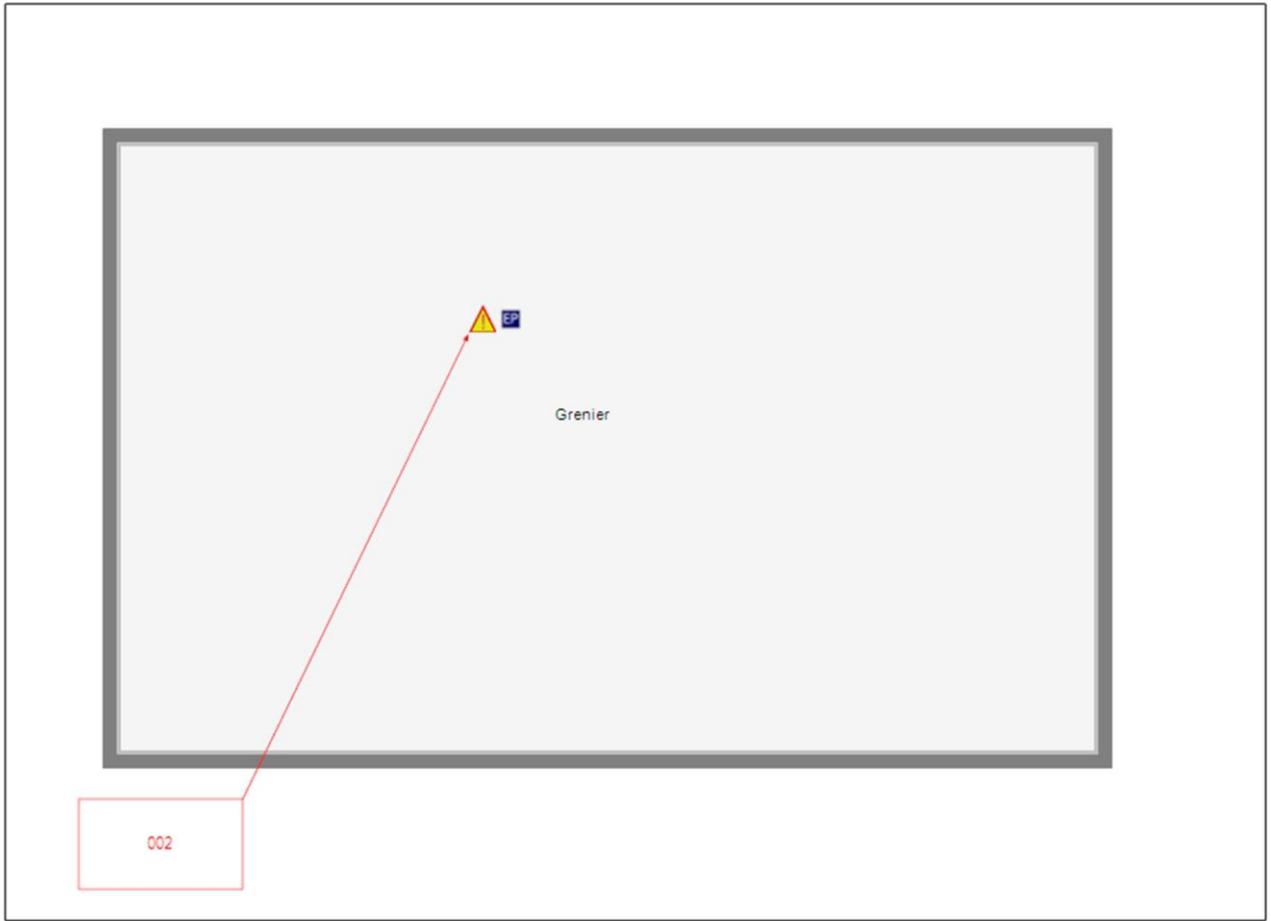
SUCC° GUERRA Reine
Maison - 21 Avenue de Sarlat 24220 ST CYPRIEN
Niveau 2

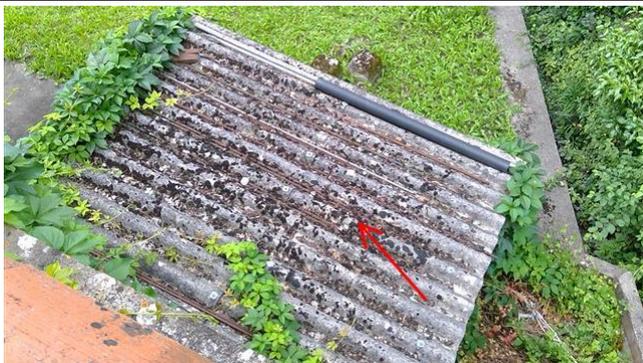
001 : Plaques ondulées en couverture
Appentis

Grille des critères d'évaluation de l'état de conservation du matériau de la liste B	
No de dossier	ATEZ-PA-21-1389
Date de l'évaluation	06/07/2021
Bâtiment	Maison
Local ou zone homogène	Appentis
Destination déclarée du local	Appentis
N° de repérage	Matériau
001	Plaques ondulées en couverture

Type de recommandation	Conclusion en application des dispositions de l'article R. 1334-27
AC1	protection physique non étanche ou absence de protection physique, matériau présentant une dégradation ponctuelle ayant un risque d'extension à terme lié à l'environnement du matériau

AC1 : procéder à une remise en état limitée au remplacement, au recouvrement ou à la protection des seuls éléments dégradés. Faire appel à une entreprise certifiée pour le retrait ou le confinement. L'action corrective de premier niveau consiste à :

- Rechercher les causes de la dégradation et définir les mesures correctives appropriées pour les supprimer ;
- Procéder à la mise en œuvre de ces mesures correctives afin d'éviter toute nouvelle dégradation et, dans l'attente, prendre les mesures de protection appropriées afin de limiter le risque de dispersion des fibres d'amiante ;
- Veiller à ce que les modifications apportées ne soient pas de nature à aggraver l'état des autres matériaux et produits contenant de l'amiante restant accessibles dans la même zone ;
- Contrôler périodiquement que les autres matériaux et produits restant accessibles ainsi que, le cas échéant, leur protection demeurent en bon état de conservation.

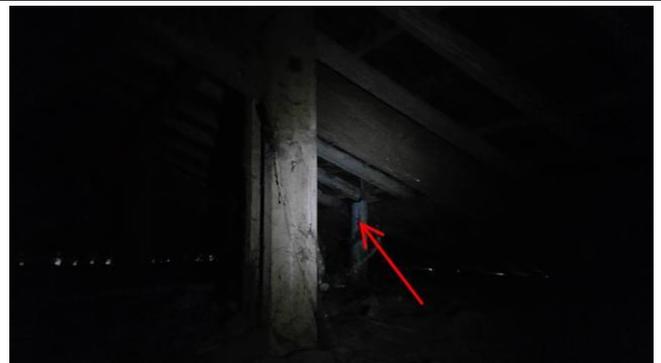
002 : amiante ciment
Grenier

Grille des critères d'évaluation de l'état de conservation du matériau de la liste B	
No de dossier	ATEZ-PA-21-1389
Date de l'évaluation	06/07/2021
Bâtiment	Maison
Local ou zone homogène	Grenier
Destination déclarée du local	Grenier
N° de repérage	Matériau
002	amiante ciment

Type de recommandation	Conclusion en application des dispositions de l'article R. 1334-27
EP	protection physique non étanche ou absence de protection physique, matériau non dégradé présentant un risque de dégradation faible ou à terme lié à l'environnement du matériau

- contrôler périodiquement que l'état de dégradation des matériaux et produits concernés ne s'aggrave pas et, le cas échéant, que leur protection demeure en bon état de conservation ;
- rechercher, le cas échéant, les causes de dégradation et prendre les mesures appropriées pour les supprimer

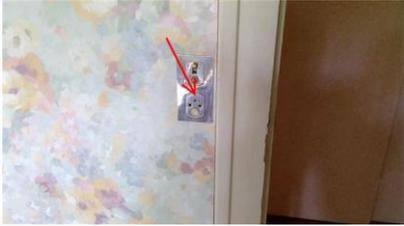
N° Article (1)	Libellé des anomalies	Mesure compensatoire correctement mise en œuvre	
		Article (2)	Libellé (3)
B3.3.04b	La section du CONDUCTEUR de la LIAISON EQUIPOTENTIELLE principale est insuffisante.		
B3.3.06a1	Au moins un socle de prise de courant ne comporte pas de broche de terre.

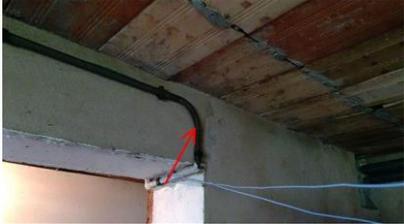
B3.3.07a	Au moins un CONDUIT métallique en montage apparent ou encastré, comportant des CONDUCTEURS, n'est pas relié à la terre.

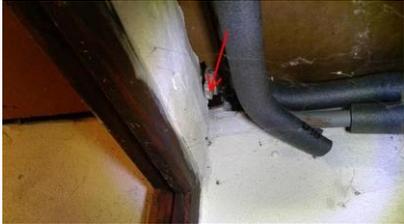
N° Article (1)	Libellé des anomalies	Mesure compensatoire correctement mise en œuvre	
		Article (2)	Libellé (3)
B4.3a1	Un ou plusieurs circuits ne sont pas protégés, à leur origine, contre les surcharges et les courts-circuits.		
B4.3b	Le type d'au moins un FUSIBLE ou un DISJONCTEUR n'est plus autorisé (fusible à tabatière, à broches rechargeables, COUPE-CIRCUIT A FUSIBLE de type industriel, DISJONCTEUR réglable en courant protégeant des CIRCUITS terminaux).

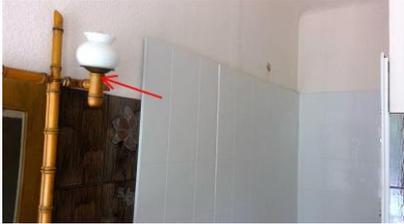
N° Article (1)	Libellé des anomalies	Mesure compensatoire correctement mise en œuvre	
		Article (2)	Libellé (3)
B6.3.1a	Local contenant une baignoire ou une douche : l'installation électrique ne répond pas aux prescriptions particulières appliquées à ce local (adéquation entre l'emplacement où est installé le MATERIEL ELECTRIQUE et les caractéristiques de ce dernier – respect des règles de protection contre les chocs électriques liées aux zones).

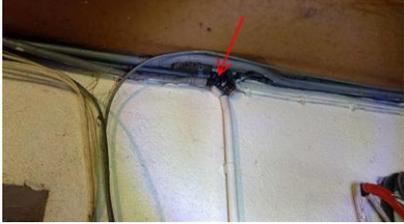
N° Article (1)	Libellé des anomalies	Mesure compensatoire correctement mise en œuvre	
		Article (2)	Libellé (3)
B7.3a	L'ENVELOPPE d'au moins un matériel est manquante ou détériorée.

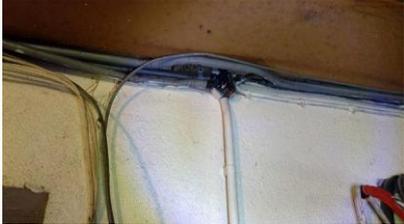
B7.3d	L'installation électrique comporte au moins une CONNEXION avec une partie active nue sous tension accessible.

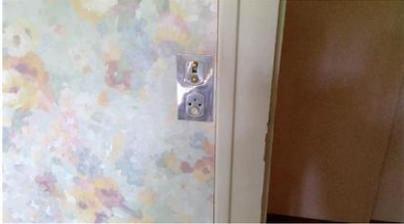
N° Article (1)	Libellé des anomalies	Mesure compensatoire correctement mise en œuvre	
		Article (2)	Libellé (3)
B8.3a	L'installation comporte au moins un MATERIEL ELECTRIQUE vétuste.

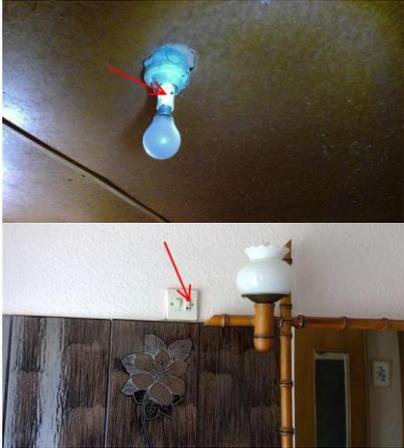
B8.3b	L'installation comporte au moins un MATERIEL ELECTRIQUE inadapté à l'usage.
