Dossier Technique Immobilier

Numéro de dossier : EPM18082102
Date du repérage : 18/08/2021

Adresse : **Les Gavachs Nord**

Commune : **24480 LE BUISSON DE CADOUIN**
Section cadastrale : NC, Parcelle(s) n°
: NC,

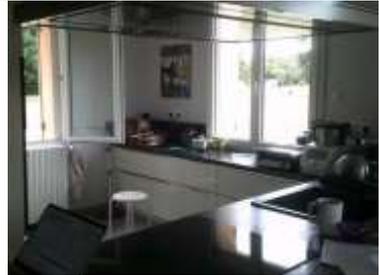
Localisation	Description	Photo
1er étage - Cuisine	Sol : Carrelage Mur : Plâtre et Peinture Plafond : Plâtre et Peinture Plinthes : Carrelage Fenêtre : PVC Porte : Bois et Peinture

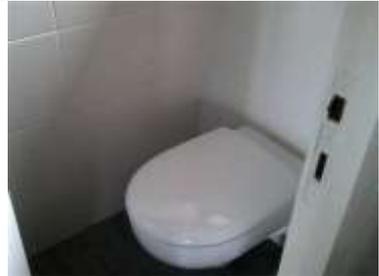
1er étage - Wc	Sol : Carrelage Mur : Plâtre et Peinture Plafond : Plâtre et Peinture Plinthes : Carrelage Fenêtre : PVC Porte : Bois et Peinture

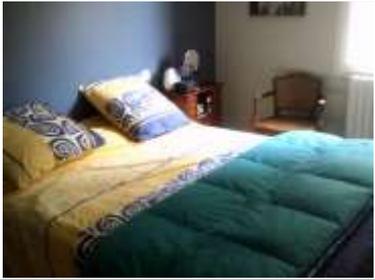
Localisation	Description	Photo
1er étage - Chambre 1	<p>Sol : parquet flottant Mur : Plâtre et Peinture Plafond : Plâtre et Peinture Plinthes : Bois et Vernis Fenêtre : pvc Porte : Bois et Peinture Volet : Bois et Peinture</p>

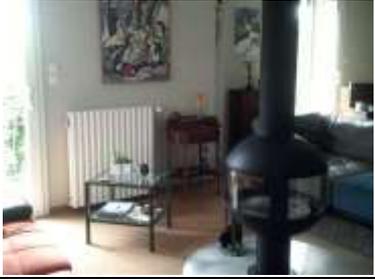
1er étage - Séjour	<p>Sol : parquet flottant Mur B : pierre Mur C : Plâtre et Peinture Mur D : pierre Plafond : Plâtre et Peinture Fenêtre : PVC Volet : Bois et Peinture</p>

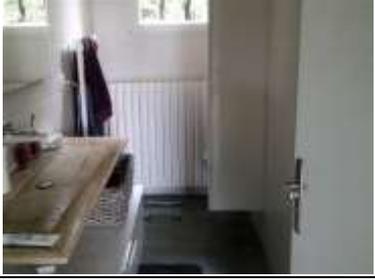
1er étage - Salle d'eau	<p>Sol : Carrelage Mur : Faience Plafond : Plâtre et Peinture Fenêtre : pvc Porte : Bois et Peinture</p>

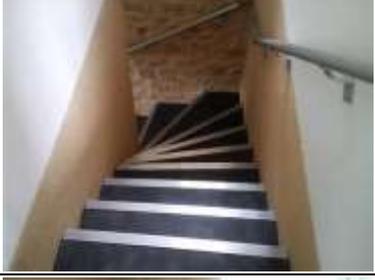
1er étage - Escalier	<p>Sol : linoléum Mur : Plâtre et Peinture Plafond : Plâtre et Peinture Fenêtre : pvc Porte : Bois et Peinture</p>

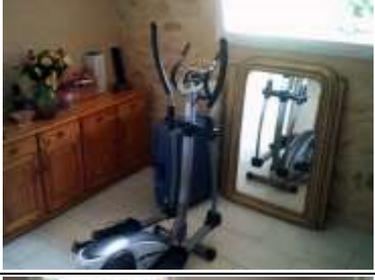
Rez de jardin - Bureau	<p>Sol : Carrelage Mur A : enduit Mur B : pierre Mur C : enduit Mur D : pierre Plafond : Plâtre et Peinture Plinthes : Carrelage Fenêtre : pvc Porte : Bois et Peinture</p>

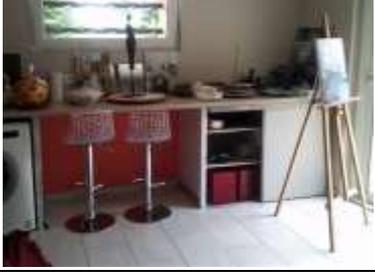
Rez de jardin - Buanderie	<p>Sol : Carrelage Mur : Plâtre et Peinture Plafond : Plâtre et Peinture Plinthes : Carrelage Fenêtre : pvc Porte : Bois et Peinture</p>

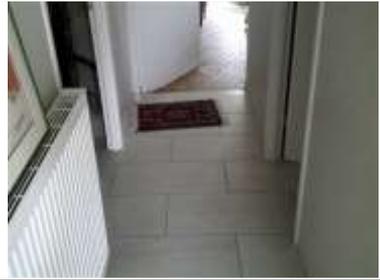
Localisation	Description	Photo
Rez de jardin - Dégagement	Sol : Carrelage Mur : Plâtre et Peinture Plafond : Plâtre et Peinture Plinthes : Carrelage

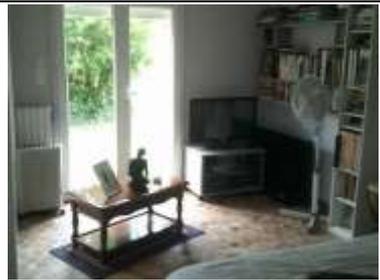
Rez de jardin - Chaufferie	Sol : Béton Mur A, B : parpaing Mur C, D : pierre Plafond : hourdis Fenêtre : pvc Porte : Bois et Peinture	
Rez de jardin - Chambre 2	Sol : Carrelage Mur : Plâtre et Peinture Plafond : Plâtre et Peinture Plinthes : Carrelage Fenêtre : pvc Porte : Bois et Peinture

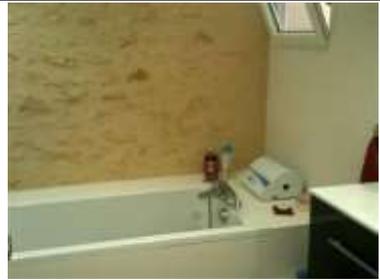
Rez de jardin - Salle de bain	Sol : Carrelage Mur A, B : faïence Mur C : pierre Mur D : faïence Plafond : Plâtre et Peinture Porte : Bois et Peinture

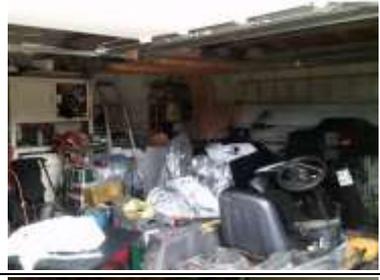
Extérieur - Garage	Sol : Béton Mur : parpaing Plafond : volige+Charpente Porte : Métal

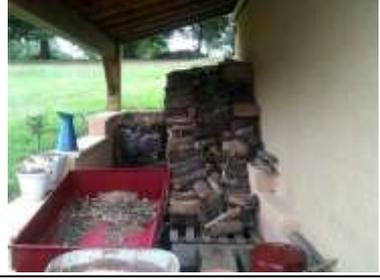
Extérieur - appentis	Sol : Béton Mur : enduit Plafond : Charpente+Tuiles

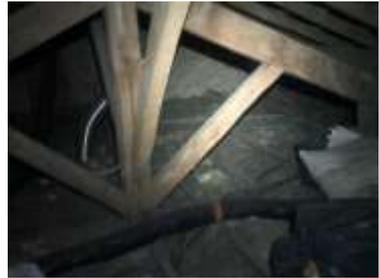
Localisation	Description	Photo
Combles - Combles	Sol : Isolant Plafond : Charpente+Tuiles

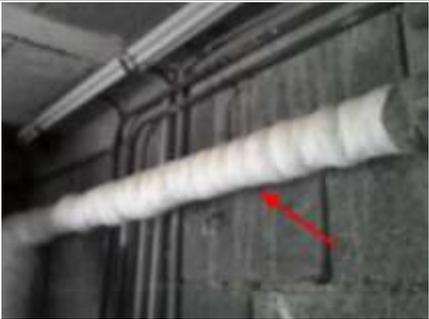
<p>Photo n° PhA001 Localisation : Rez de jardin - Chaufferie Ouvrage : Flocages, Calorifugeages, Faux plafonds Partie d'ouvrage : Calorifugeages Description : Calorifugeages</p>
--	---

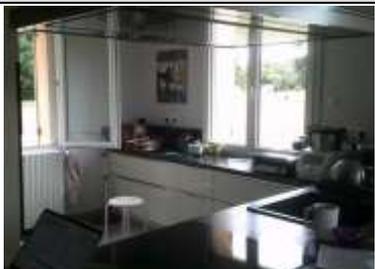
Localisation	Description	Photo
1er étage - Cuisine	Sol : Carrelage Mur : Plâtre et Peinture Plafond : Plâtre et Peinture Plinthes : Carrelage Fenêtre : PVC Porte : Bois et Peinture

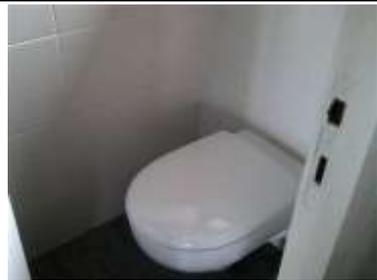
Localisation	Description	Photo
1er étage - Wc	Sol : Carrelage Mur : Plâtre et Peinture Plafond : Plâtre et Peinture Plinthes : Carrelage Fenêtre : PVC Porte : Bois et Peinture

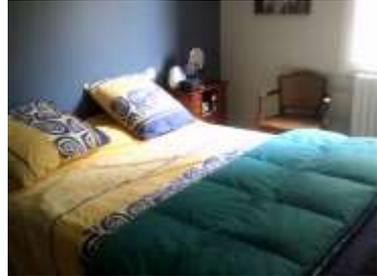
1er étage - Chambre 1	Sol : parquet flottant Mur : Plâtre et Peinture Plafond : Plâtre et Peinture Plinthes : Bois et Vernis Fenêtre : pvc Porte : Bois et Peinture Volet : Bois et Peinture

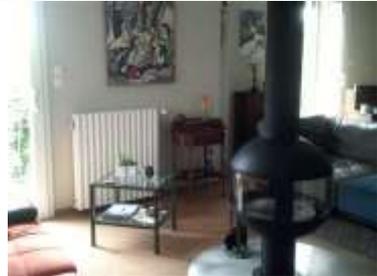
1er étage - Séjour	Sol : parquet flottant Mur B : pierre Mur C : Plâtre et Peinture Mur D : pierre Plafond : Plâtre et Peinture Fenêtre : PVC Volet : Bois et Peinture

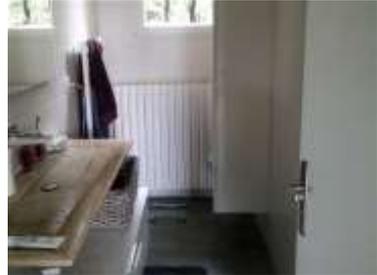
1er étage - Salle d'eau	Sol : Carrelage Mur : Faience Plafond : Plâtre et Peinture Fenêtre : pvc Porte : Bois et Peinture

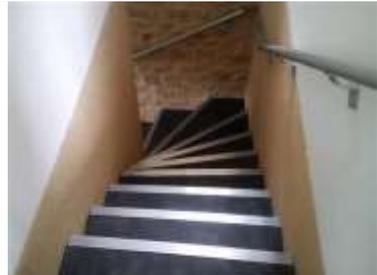
1er étage - Escalier	Sol : linoléum Mur : Plâtre et Peinture Plafond : Plâtre et Peinture Fenêtre : pvc Porte : Bois et Peinture

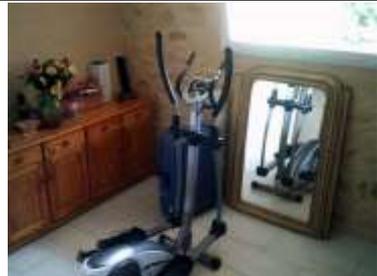
Rez de jardin - Bureau	Sol : Carrelage Mur A : enduit Mur B : pierre Mur C : enduit Mur D : pierre Plafond : Plâtre et Peinture Plinthes : Carrelage Fenêtre : pvc Porte : Bois et Peinture

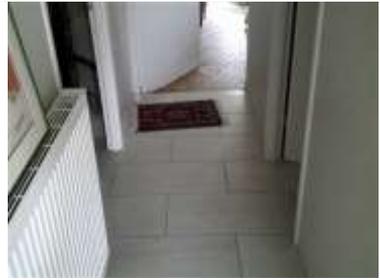
Rez de jardin - Dégagement	Sol : Carrelage Mur : Plâtre et Peinture Plafond : Plâtre et Peinture Plinthes : Carrelage

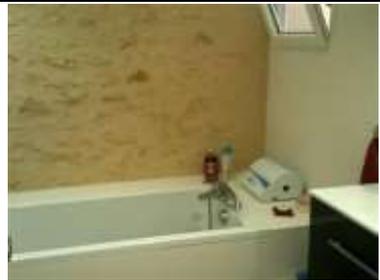
Rez de jardin - Salle de bain	Sol : Carrelage Mur A, B : faïence Mur C : pierre Mur D : faïence Plafond : Plâtre et Peinture Porte : Bois et Peinture

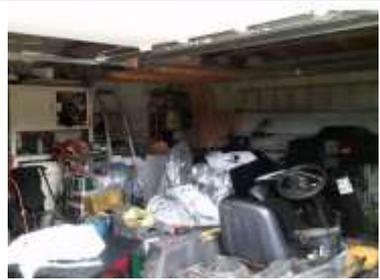
Extérieur - Garage	Sol : Béton Mur : parpaing Plafond : volige+Charpente Porte : Métal

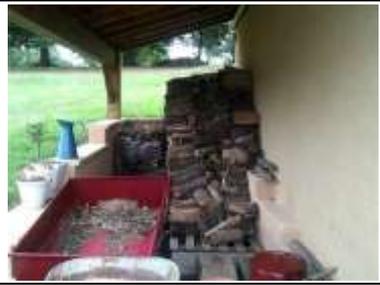
Localisation	Description	Photo
Extérieur - appentis	Sol : Béton Mur : enduit Plafond : Charpente+Tuiles

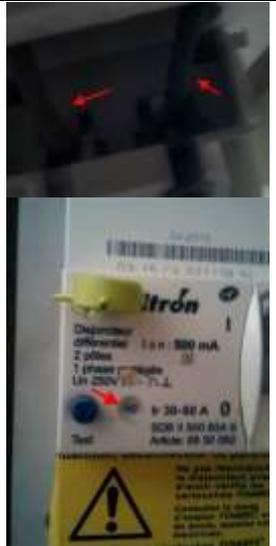
N° Article (1)	Libellé et localisation (*) des anomalies	N° Article (2)	Libellé des mesures compensatoires (3) correctement mises en œuvre	Photos
B4.3 f2	<p>La section des conducteurs de la canalisation d'alimentation d'au moins un tableau n'est pas en adéquation avec le courant assigné du dispositif de protection placé immédiatement en amont ou avec le courant de réglage du disjoncteur de branchement placé immédiatement en amont.</p> <p>Remarques : La section des conducteurs de la canalisation alimentant le tableau de répartition est inadaptée au courant de réglage du disjoncteur de branchement ; Faire intervenir un électricien qualifié afin de remplacer les conducteurs d'alimentation du tableau par des conducteurs de section adaptée</p>
