SYNTHESE DES DIAGNOSTICS REALISES
ETABLI LE MARDI 22 DECEMBRE 2020

DOSSIER N°: 20_12_21_BONNOT

ADRESSE DES LOCAUX VISITES	
<p>MAISON 72 RUE DE PARIS 24260 LE BUGUE</p>

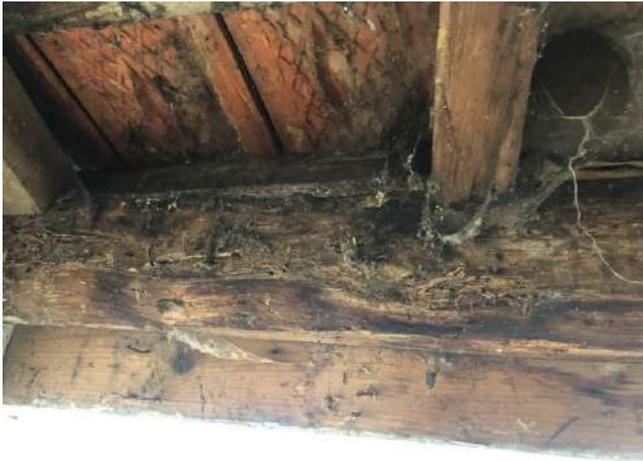
INS002
Maison - Logement / Cour extérieure
PH9 : Poutre maitresse
Insectes à Larves Xylophages (ILX)

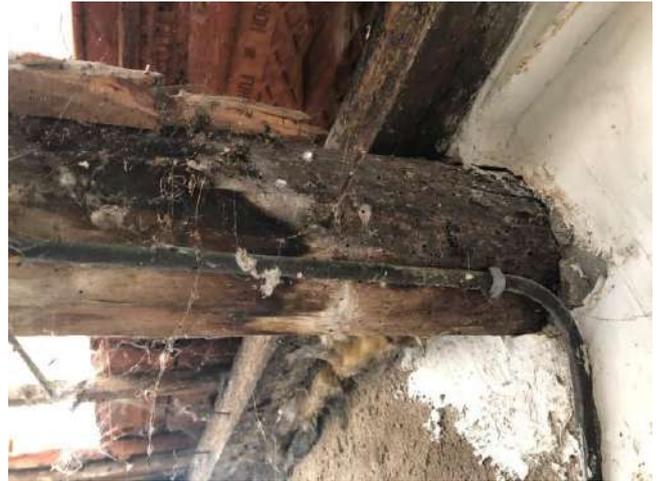
INS002
Maison - Logement / Cour extérieure
PH10 : Poutre maitresse
Insectes à Larves Xylophages (ILX)

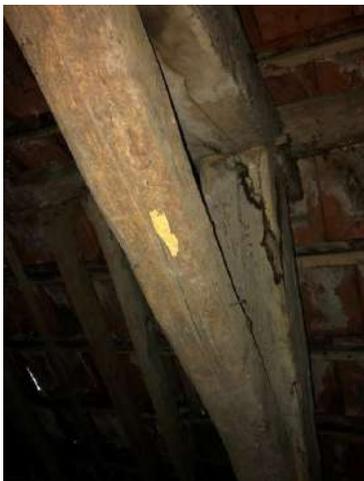
INS003
Maison - Logement / Grenier
PH11 : Poutre maitresse
Insectes à Larves Xylophages (ILX)

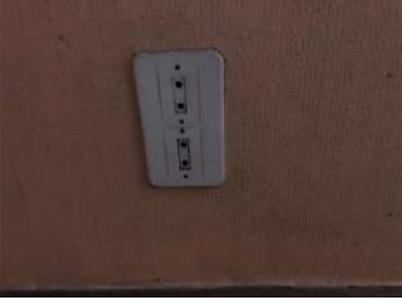
N° Article (1)	Libellé des anomalies	Mesure compensatoire correctement mise en œuvre	
		Article (2)	Libellé (3)
B3.3.06a1	<p>Au moins un socle de prise de courant ne comporte pas de broche de terre. (Logement:Prise de terre et installation de mise à la terre)</p>

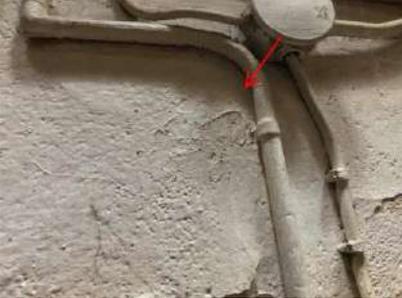
B3.3.07a	<p>Au moins un CONDUIT métallique en montage apparent ou encastré, comportant des CONDUCTEURs, n'est pas relié à la terre. (Logement:Prise de terre et installation de mise à la terre)</p>

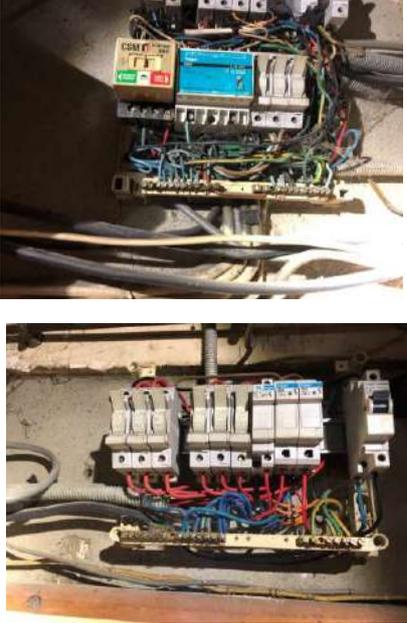
N° Article (1)	Libellé des anomalies	Mesure compensatoire correctement mise en œuvre	
		Article (2)	Libellé (3)
B4.3c	<p>Plusieurs CIRCUITS disposent d'un CONDUCTEUR NEUTRE commun dont les CONDUCTEURS ne sont pas correctement protégés contre les surintensités. <i>(Tableaux électriques:Dispositif de protection contre les surintensités adapté à la section des conducteurs à chaque circuit)</i></p>

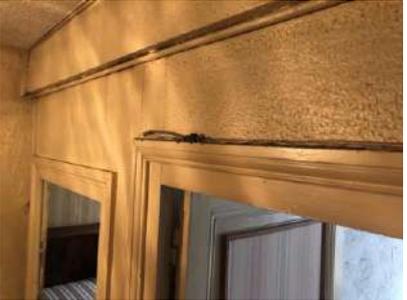
N° Article (1)	Libellé des anomalies	Mesure compensatoire correctement mise en œuvre	
		Article (2)	Libellé (3)
B7.3d	<p>L'installation électrique comporte au moins une CONNEXION avec une partie active nue sous tension accessible. <i>(Exemple : palier:Matériel présentant des risques de contact direct avec des éléments sous tension)</i></p>

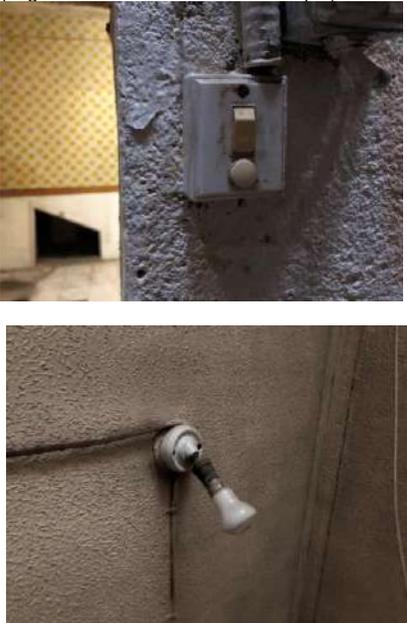
N° Article (1)	Libellé des anomalies	Mesure compensatoire correctement mise en œuvre	
		Article (2)	Libellé (3)
B8.3a	<p>L'installation comporte au moins un MATERIEL ELECTRIQUE vétuste. <i>(Logement:Matériel vétuste ou inadapté)</i></p>

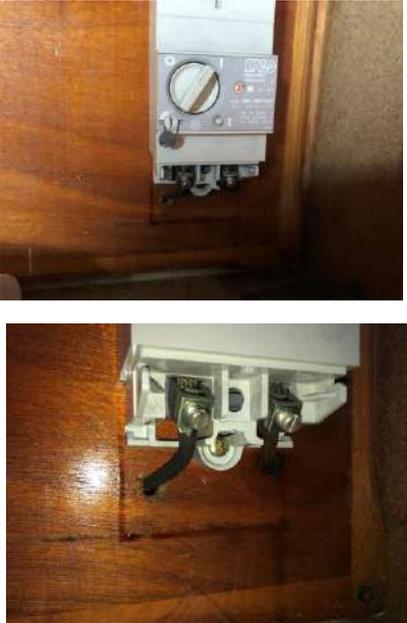
B8.3b	<p>L'installation comporte au moins un MATERIEL ELECTRIQUE inadapté à l'usage. <i>Le conducteur Neutre n'est pas correctement identifié (Pièce à vivre:Matériel vétuste ou inadapté)</i></p>

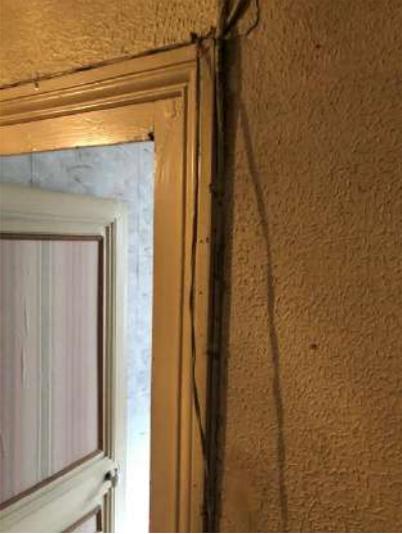
N° Article (1)	Libellé des anomalies	Mesure compensatoire correctement mise en œuvre	
		Article (2)	Libellé (3)
B8.3d	<p>L'installation comporte au moins un CONDUCTEUR ACTIF dont le diamètre est < 12/10 mm (1,13 mm²). (Exemple : palier:Matériel vétuste ou inadapté)</p>

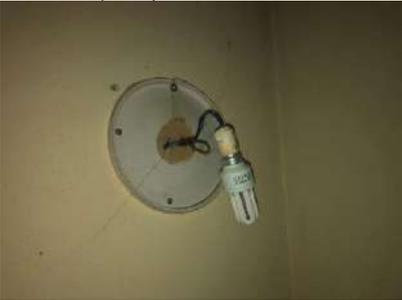
B8.3e	<p>Au moins un CONDUCTEUR isolé n'est pas placé sur toute sa longueur dans un conduit, une goulotte, une plinthe ou une huisserie, en matière isolante ou métallique, jusqu'à sa pénétration dans le MATERIEL ELECTRIQUE qu'il alimente. (Exemple : WC:Matériel vétuste ou inadapté)</p>

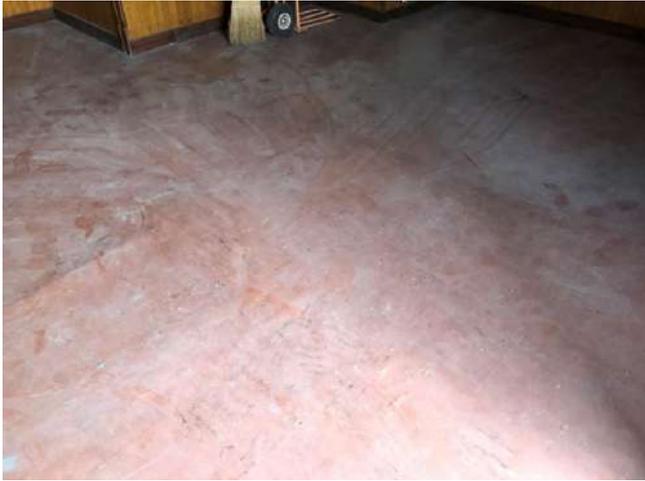
001 : Dalles de sol
Logement/Pièce à vivre

Type de recommandation	Conclusion en application des dispositions de l'article R. 1334-27
EP	protection physique non étanche ou absence de protection physique, matériau présentant une dégradation ponctuelle ayant un risque faible d'extension lié à l'environnement du matériau

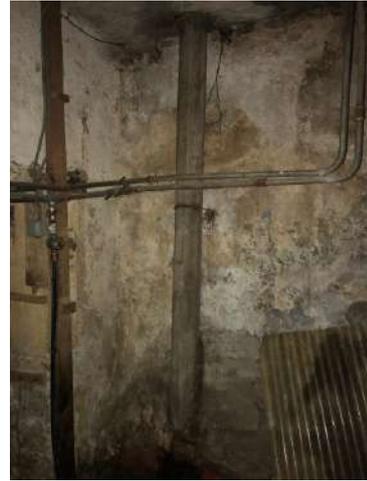
002 : fibre ciment
Logement/Chaufferie

Type de recommandation	Conclusion en application des dispositions de l'article R. 1334-27
EP	protection physique non étanche ou absence de protection physique, matériau non dégradé présentant un risque de dégradation faible ou à terme lié à l'environnement du matériau

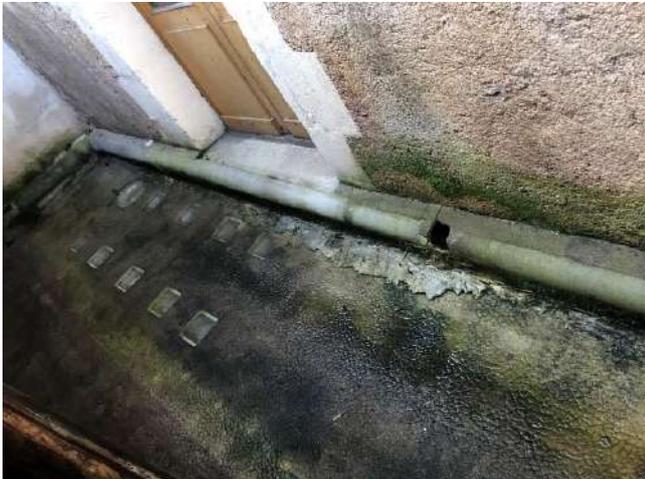
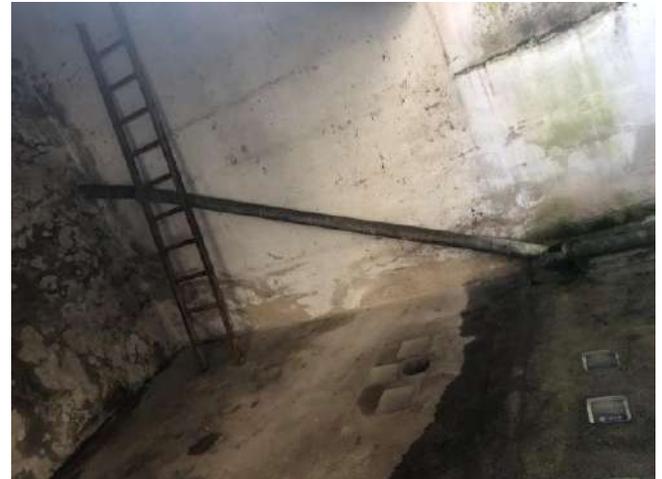
003 : fibre ciment
Logement/Cour extérieure

Type de recommandation	Conclusion en application des dispositions de l'article R. 1334-27
EP	protection physique non étanche ou absence de protection physique, matériau non dégradé présentant un risque de dégradation faible ou à terme lié à l'environnement du matériau

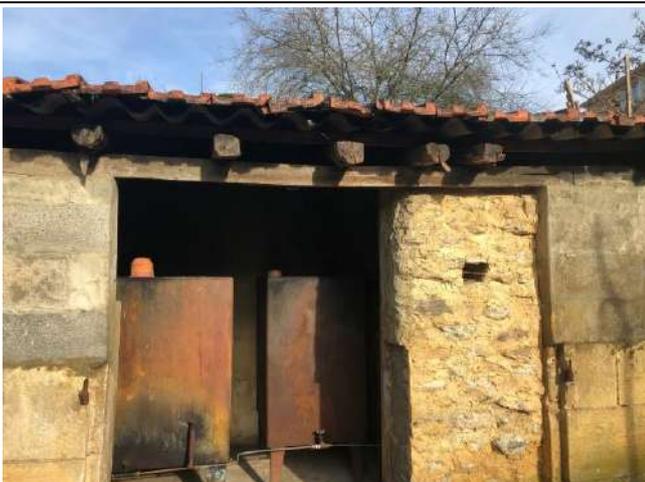
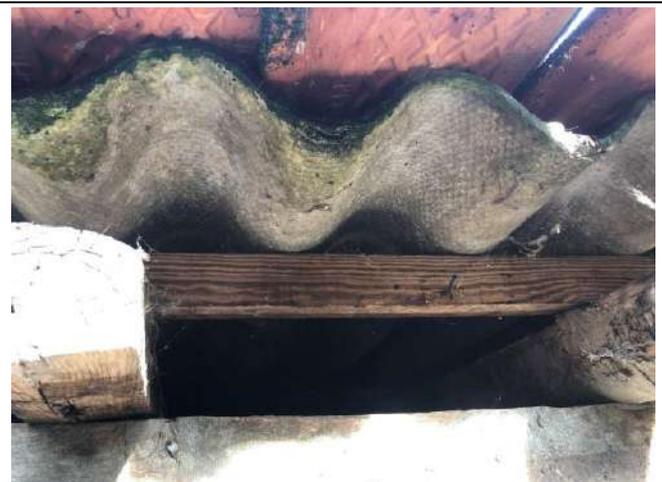
004 : fibre ciment
Dépendance/Stockage fioul

Type de recommandation	Conclusion en application des dispositions de l'article R. 1334-27
EP	protection physique non étanche ou absence de protection physique, matériau non dégradé présentant un risque de dégradation faible ou à terme lié à l'environnement du matériau

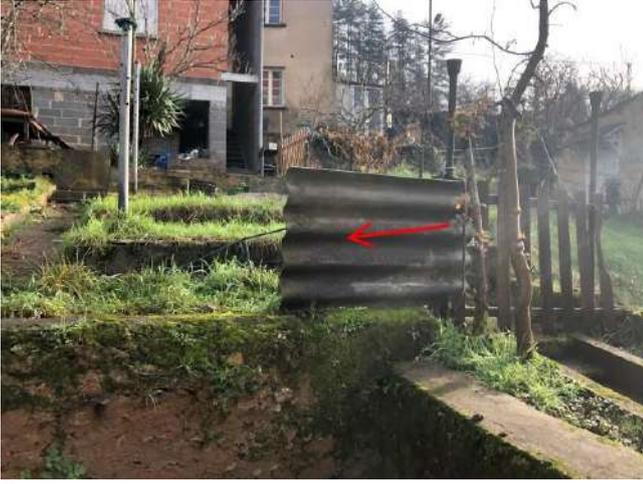
005 : fibre ciment
Dépendance/Jardin

Type de recommandation	Conclusion en application des dispositions de l'article R. 1334-27
EP	protection physique non étanche ou absence de protection physique, matériau non dégradé présentant un risque de dégradation faible ou à terme lié à l'environnement du matériau
