SYNTHESE DES DIAGNOSTICS REALISES
ETABLI LE JEUDI 29 JUILLET 2021

DOSSIER N°: 21_07_48_SUCC_BAUDRAT

ADRESSE DES LOCAUX VISITES	
<p>MAISON 25 BOULEVARD FENELON 24380 VERGT</p>

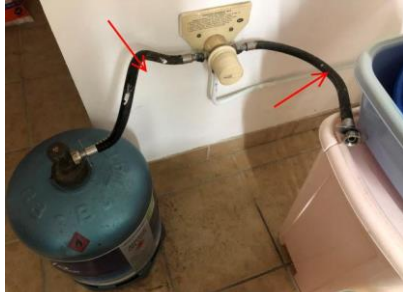
principale		
Pt. de contrôle (3)	A1 (4), A2 (5) ou DGI (6)	Risque
C6.7d4	A1	fuite de gaz à travers une lyre détériorée (par exemple : fissures, craquelures).
Anomalie : La lyre GPL en caoutchouc armé a une date limite d'utilisation non lisible ou dépassée. Préconisations : La lyre GPL doit être disposée de manière à être protégée contre les chocs et les intempéries.		Photos :

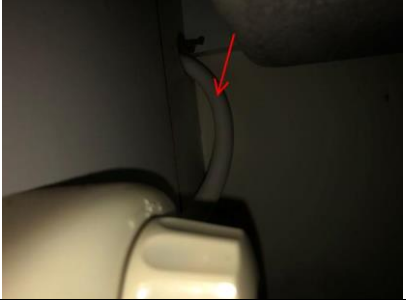
Appareil : Table de cuisson- Rosières- 4 feux gaz			
Pt. de contrôle (3)	A1 (4), A2 (5) ou DGI (6) 32c (7)	Pièce/ Local	Risque
C10.14	A1	Logement/Cuisine	Fuite de gaz consécutive à des fissures ou craquelures.
Anomalie : La date limite d'utilisation du tuyau d'alimentation n'est pas lisible ou est dépassée.			Photos :

Préconisations : Changer le tuyau flexible de raccordement en gaz dont la date d'utilisation est dépassée.

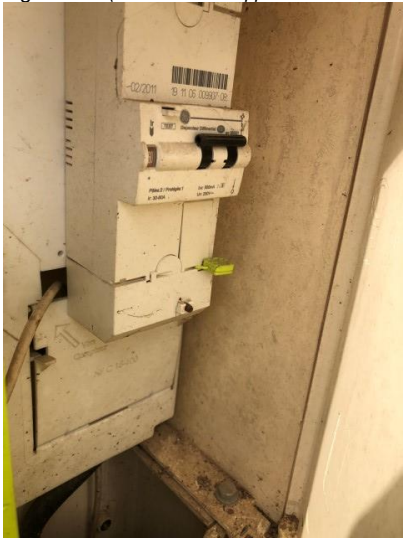
N° Fiche : B1 Appareil général de commande et de protection

N° Article (1)	Dom.	Libellé des anomalies	Mesure compensatoire correctement mise en œuvre	
			Article (2)	Libellé (3)
B1.3b	1	Le dispositif assurant coupure d'urgence n'est pas situé à l'intérieur du logement ou dans un emplacement accessible directement depuis le logement. (Bord de route:Appareil Général de Commande et de Protection)

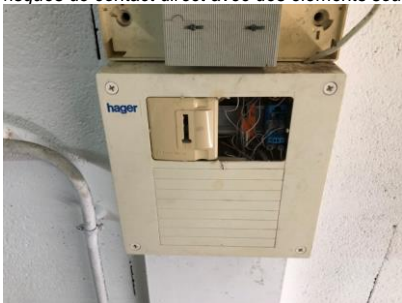
N° Fiche : B7 Matériels présentant des risques de contact direct avec des éléments sous tension

N° Article (1)	Dom.	Libellé des anomalies	Mesure compensatoire correctement mise en œuvre	
			Article (2)	Libellé (3)
B7.3c2	5	<p>Au moins un CONDUCTEUR nu et/ou au moins une partie accessible est alimenté sous une tension > 25 V a.c. ou > 60 V d.c. ou est alimenté par une source autre que TBTS. <i>(Garage:Matériel présentant des risques de contact direct avec des éléments sous tension)</i></p>

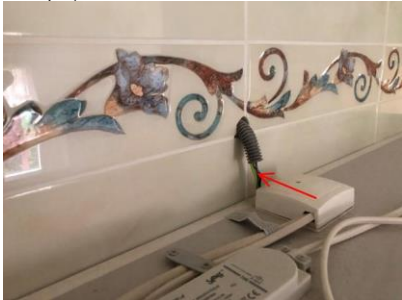
N° Fiche : B8 Matériels électriques vétustes ou inadaptés à l'usage

N° Article (1)	Dom.	Libellé des anomalies	Mesure compensatoire correctement mise en œuvre	
			Article (2)	Libellé (3)
B8.3e	5	<p>Au moins un CONDUCTEUR isolé n'est pas placé sur toute sa longueur dans un conduit, une goulotte, une plinthe ou une huisserie, en matière isolante ou métallique, jusqu'à sa pénétration dans le MATERIEL ELECTRIQUE qu'il alimente. <i>(Salle de bain:Matériel vétuste ou inadapté)</i></p>

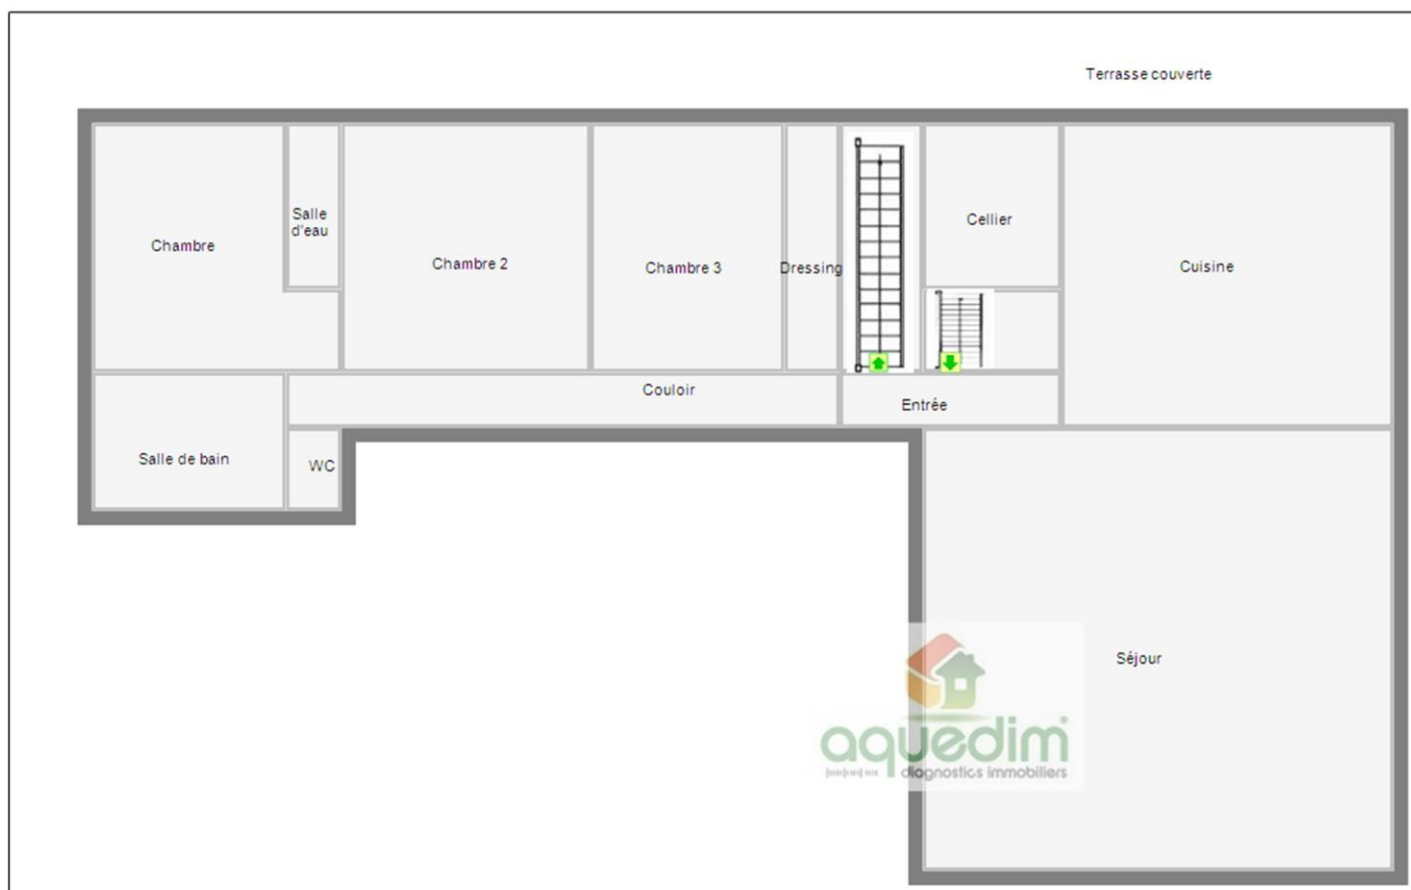
Succession BAUDRAT
Maison - 25 Boulevard Fénelon 24380 VERGT
Logement Niveau 1

Présence d'indices d'infestations de termites
