Dossier Technique Immobilier

Numéro de dossier : EPM16032101
Date du repérage : 16/03/2021

Adresse : **Le Clos du Monteil**

Commune : **24170 ST LAURENT LA VALLEE
(France)**

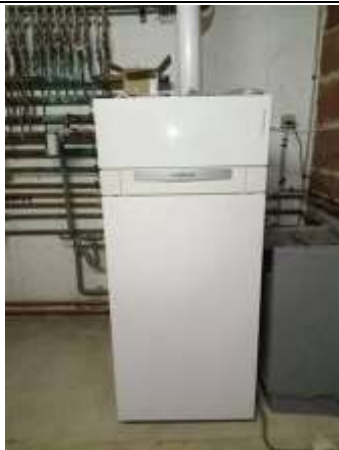
Photo n° PhGaz001
Chaudière Viessmann (Type : Etanche)

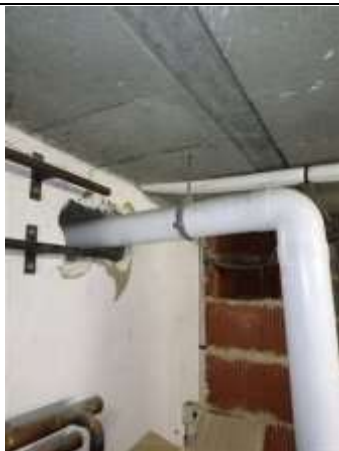
Photo n° PhGaz002
29d1 : Le conduit de raccordement présente une contre pente. Présence d'un conduit de raccordement présentant une contre pente; Faire intervenir un installateur gaz qualifié afin de modifier ou remplacer le conduit existant

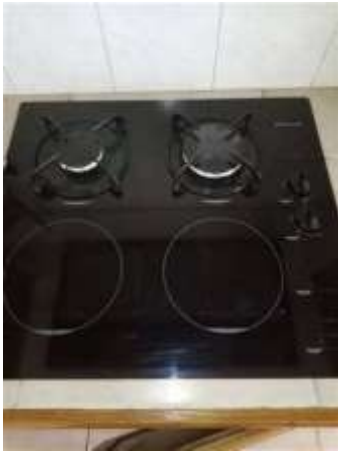
Photo n° PhGaz003
Cuisinière BRANDT (Type : Non raccordé)

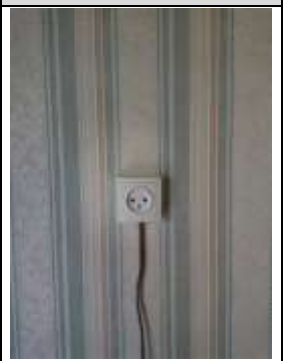
N° Article (1)	Libellé et localisation (*) des anomalies	N° Article (2)	Libellé des mesures compensatoires (3) correctement mises en œuvre	Photos
B3.3.6 a1	Au moins un socle de prise de courant ne comporte pas de broche de terre.	B3.3.6 1	Alors que des socles de prise de courant ou des circuits de l'installation ne sont pas reliés à la terre (B.3.3.6 a1), a2 et a3), la mesure compensatoire suivante est correctement mise en œuvre : - protection du (des) CIRCUIT (s) concerné (s) ou de l'ensemble de l'installation électrique par au moins un dispositif différentiel à haute sensibilité = 30 mA.

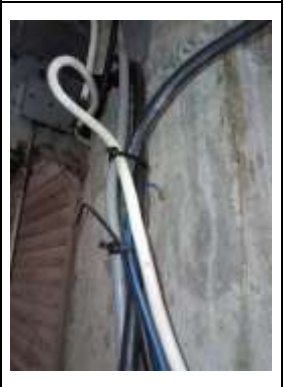
B7.3 c2	Au moins un conducteur nu et/ou au moins une partie accessible est alimenté sous une tension supérieure à 25 V a.c. ou supérieure ou égale 60 V d.c. ou est alimenté par une source autre que TBTS. Remarques : Présence de parties actives accessibles alimentés par une tension >25 VAC (Courant Alternatif), ou >60 VDC (Courant Continu) ou non TBTS (Très Basse Tension de Sécurité) ; Faire intervenir un électricien qualifié afin de supprimer le(s) risque(s) de contact avec les parties actives

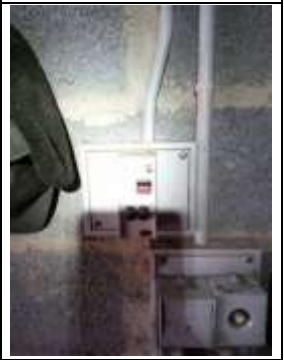
B8.3 a	L'installation comporte au moins un matériel électrique vétuste. Remarques : Présence de matériel électrique vétuste (douilles, interrupteurs, socles de prise...) ; Faire intervenir un électricien qualifié afin de remplacer les matériels électriques vétustes

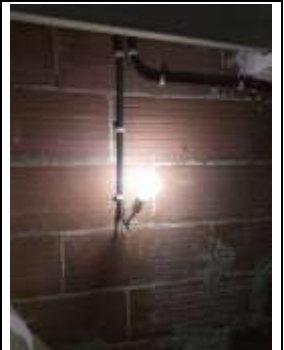
B8.3 b	L'installation comporte au moins un matériel électrique inadapté à l'usage. Remarques : Présence de matériel électrique inadapté à l'usage ; Faire intervenir un électricien qualifié afin de remplacer les matériels inadaptés par du matériel autorisé

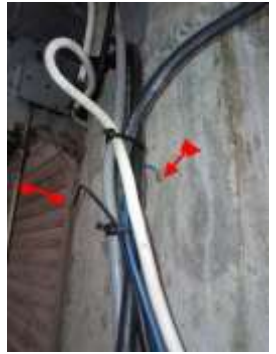
N° Article (1)	Libellé et localisation (*) des anomalies	N° Article (2)	Libellé des mesures compensatoires (3) correctement mises en œuvre	Photos
B8.3 e	Au moins un conducteur isolé n'est pas placé sur toute sa longueur dans un conduit, une goulotte ou une plinthe ou une huisserie, en matière isolante ou métallique, jusqu'à sa pénétration dans le matériel électrique qu'il alimente. Remarques : Présence de conducteurs électriques non protégés mécaniquement ; Faire intervenir un électricien qualifié afin d'installer des protections mécanique sur les conducteurs non protégés

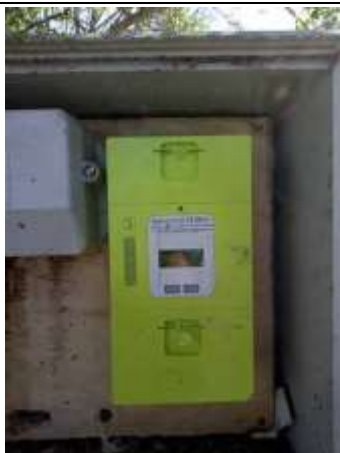
Photo du Compteur électrique
