# DOSSIER DE DIAGNOSTIC TECHNIQUE

ETABLI LE LUNDI 4 OCTOBRE 2021

PROPRIETAIRE	ADRESSE DES LOCAUX VISITES
SCI MAMAYERS Impasse de Joindy Salebouyge 24220 COUX ET BIGAROQUE MOUZENS (MOUZENS)	MAISON IMPASSE DE JOINDY SALEBOUYGE 24220 COUX ET BIGAROQUE MOUZENS (MOUZENS)

REF DOSSIER : ATPEZ-21-2082

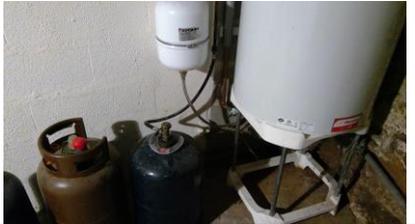
GPL Bouteille gpl		
Pt. de contrôle (3)	A1 (4), A2 (5) ou DGI (6)	Risque
C5.7b	DGI	Pression d'alimentation des appareils d'utilisation anormalement élevée.
<p><b>Anomalie :</b> Il n'y pas d'ensemble de première détente sur une installation de GPL en récipient.</p> <p><b>Préconisations :</b> Ajouter un ensemble de première détente en bouteille butane : un détendeur (0,5 bar) et éventuellement un inverseur.</p>		<p><b>Photos :</b></p>

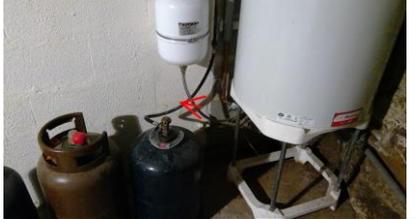
Pt. de contrôle (3)	A1 (4), A2 (5) ou DGI (6)	Risque
C6.7d4	A1	fuite de gaz à travers une lyre détériorée (par exemple : fissures, craquelures).
<b>Anomalie :</b> La lyre GPL en caoutchouc armé a une date limite d'utilisation non lisible ou dépassée.		<b>Photos :</b>

<b>Préconisations :</b> La lyre GPL doit être disposée de manière à être protégée contre les chocs et les intempéries.

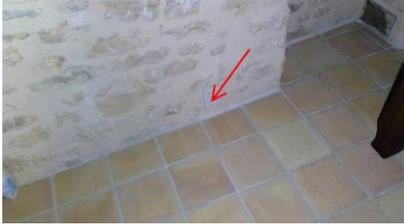
### N° Fiche : B3 Prise de terre et installation de mise à la terre

N° Article (1)	Libellé des anomalies	Mesure compensatoire correctement mise en œuvre	
		Article (2)	Libellé (3)
B3.3.01d	La valeur de la résistance de la prise de terre n'est pas adaptée au courant différentiel résiduel (sensibilité) du ou des dispositifs différentiels protégeant l'ensemble de l'installation électrique.		
B3.3.04a	La CONNEXION à la LIAISON EQUIPOTENTIELLE principale d'au moins une CANALISATION métallique de gaz, d'eau, de chauffage central de conditionnement d'air, ou d'un élément CONDUCTEUR de la structure porteuse du bâtiment n'est pas assurée (résistance de continuité > 2 ohms) .		
B3.3.05b1	La section du conducteur principal de protection est insuffisante.		
B3.3.06a1	Au moins un socle de prise de courant ne comporte pas de broche de terre.

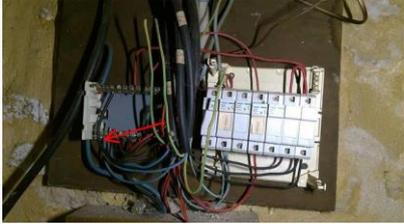
N° Article (1)	Libellé des anomalies	Mesure compensatoire correctement mise en œuvre	
		Article (2)	Libellé (3)
B4.3h	Des CONDUCTEURS ou des APPAREILLAGES présentent des traces d'échauffement.

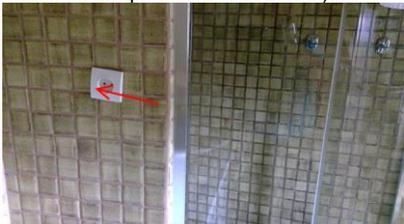
**N° Fiche : B6 Respect des règles liées aux zones dans chaque local contenant une baignoire ou une douche**

N° Article (1)	Libellé des anomalies	Mesure compensatoire correctement mise en œuvre	
		Article (2)	Libellé (3)
B6.3.1a	Local contenant une baignoire ou une douche : l'installation électrique ne répond pas aux prescriptions particulières appliquées à ce local (adéquation entre l'emplacement où est installé le MATERIEL ELECTRIQUE et les caractéristiques de ce dernier – respect des règles de protection contre les chocs électriques liées aux zones).

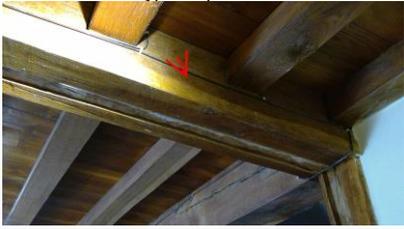
**N° Fiche : B8 Matériels électriques vétustes ou inadaptés à l'usage**

N° Article (1)	Libellé des anomalies	Mesure compensatoire correctement mise en œuvre	
		Article (2)	Libellé (3)
B8.3b	<p>L'installation comporte au moins un MATERIEL ELECTRIQUE inadapté à l'usage. <i>Conducteurs de type méplat</i></p>
