SYNTHESE DES DIAGNOSTICS REALISES
ETABLI LE LUNDI 11 OCTOBRE 2021

DOSSIER N°: 21_10_08_THUILLIER

ADRESSE DES LOCAUX VISITES	
<p>MAISON LE COLOMBET 65 ROUTE DE LA CEPEDÉ 24260 AUDRIX</p>

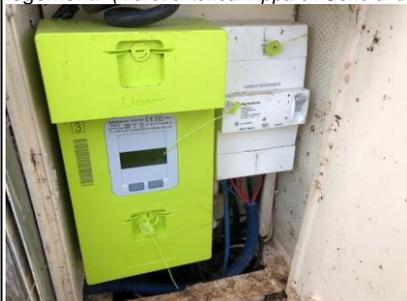
N° Fiche : B1 Appareil général de commande et de protection

N° Article (1)	Dom.	Libellé des anomalies	Mesure compensatoire correctement mise en œuvre	
			Article (2)	Libellé (3)
B1.3b	1	Le dispositif assurant coupure d'urgence n'est pas situé à l'intérieur du logement ou dans un emplacement accessible directement depuis le logement. <i>(Muret extérieur:Appareil Général de Commande et de Protection)</i>

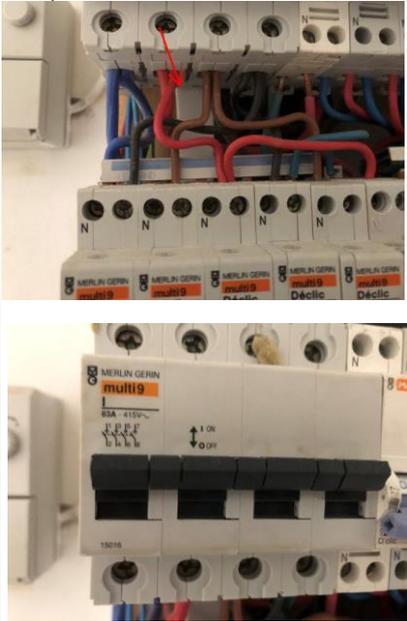
N° Fiche : B4 Dispositif de protection contre les surintensités adapté à la section des conducteurs sur chaque circuit

N° Article (1)	Dom.	Libellé des anomalies	Mesure compensatoire correctement mise en œuvre	
			Article (2)	Libellé (3)
B4.3e	3	<p>Le courant assigné (calibre) de la protection contre les surcharges et courts-circuits d'au moins un CIRCUIT n'est pas adapté à la section des CONDUCTEURS correspondants. (Tableau Dégageant:Dispositif de protection contre les surintensités adapté à la section des conducteurs à chaque circuit)</p>

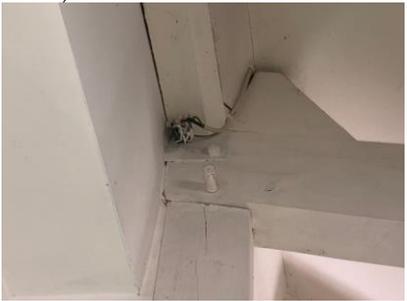
N° Fiche : B7 Matériels présentant des risques de contact direct avec des éléments sous tension

N° Article (1)	Dom.	Libellé des anomalies	Mesure compensatoire correctement mise en œuvre	
			Article (2)	Libellé (3)
B7.3d	5	<p>L'installation électrique comporte au moins une CONNEXION avec une partie active nue sous tension accessible. (Exemples : cuisine, salle à manger:Matériel présentant des risques de contact direct avec des éléments sous tension)</p>

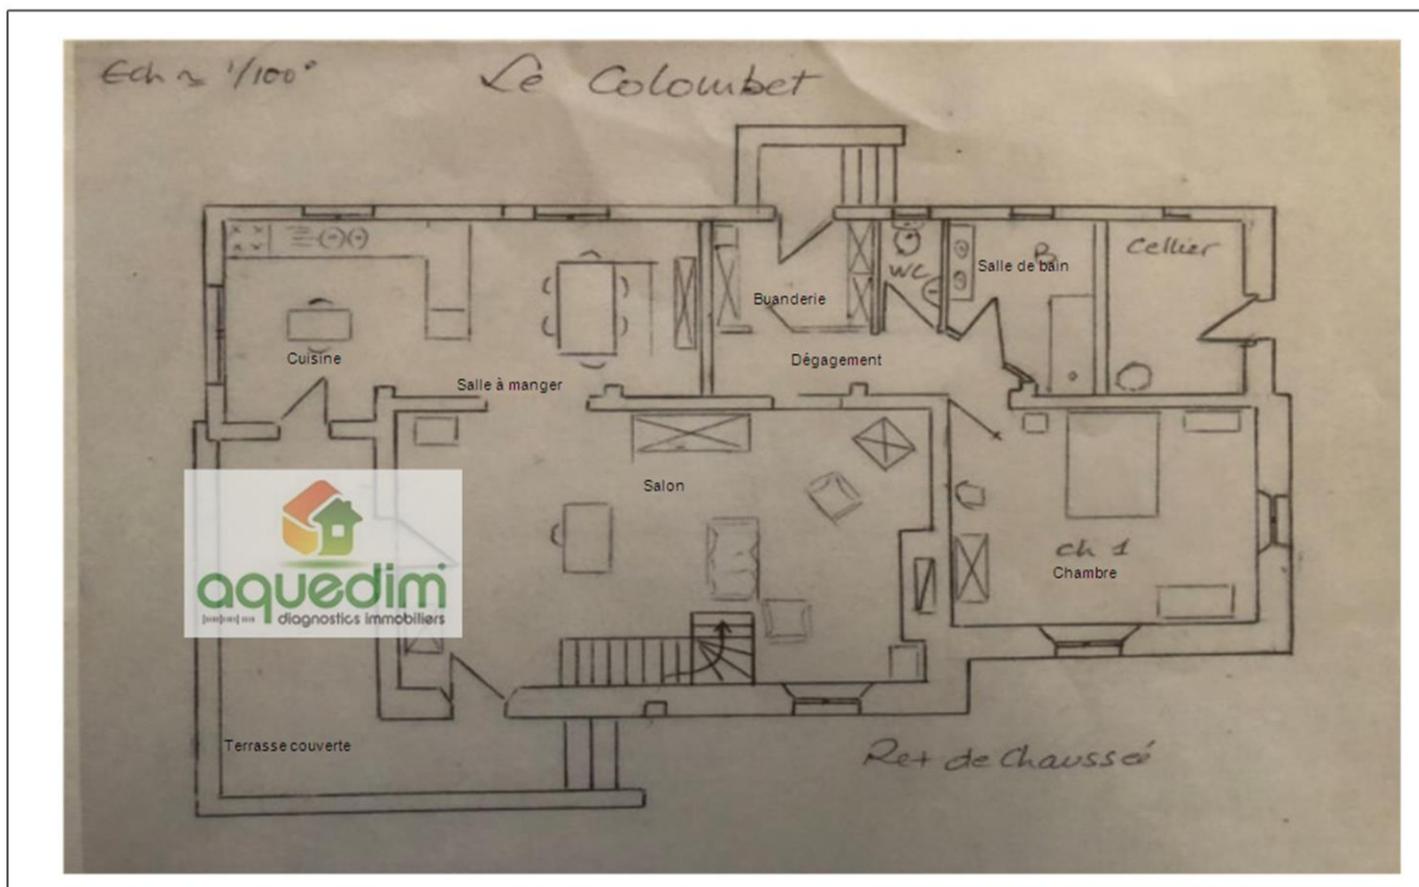
M. et Mme THUILLIER Claude et Claude
Maison Le Colombet - 65 Route de la Cepede 24260 AUDRIX
Logement Niveau 0

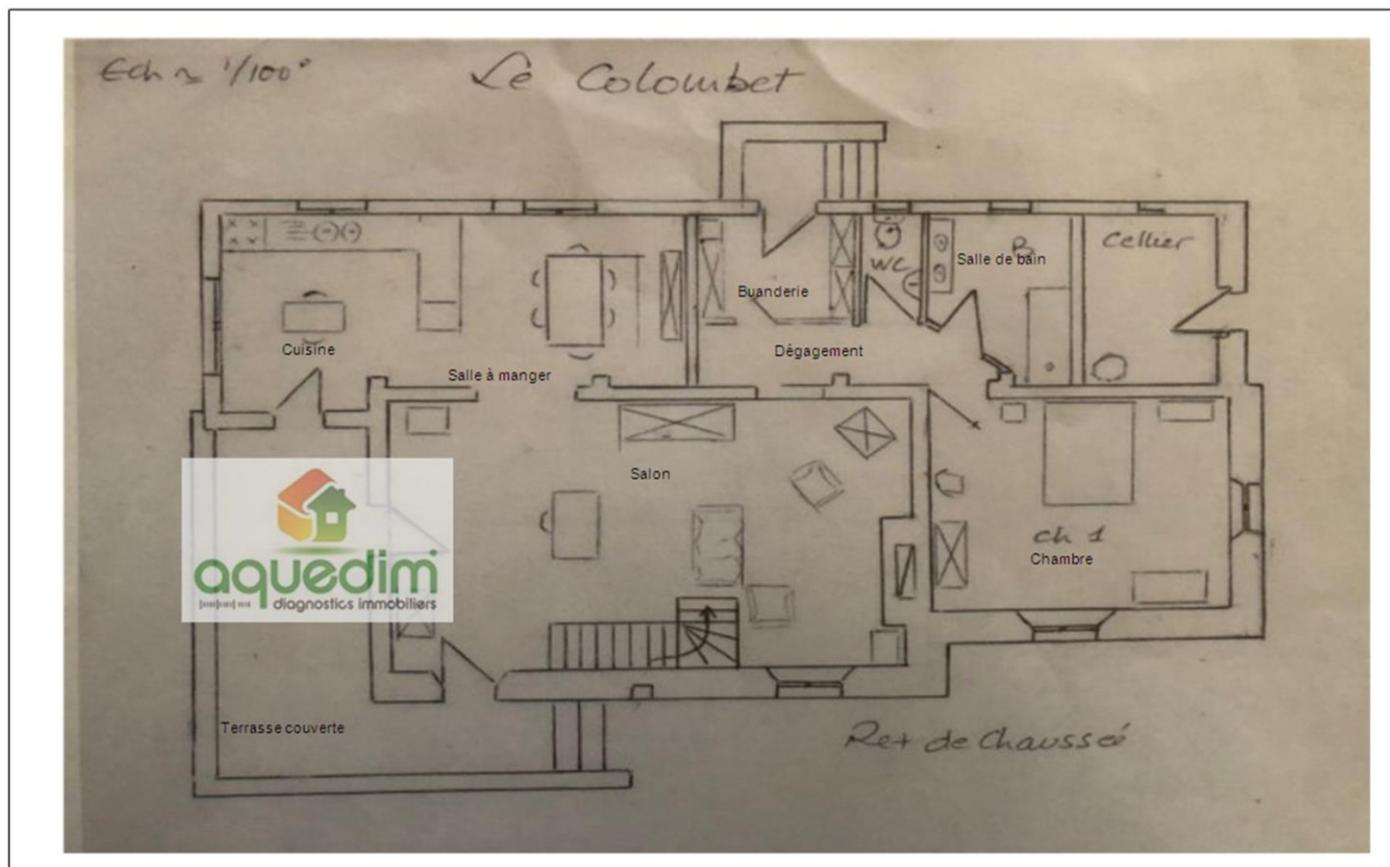
M. et Mme THUILLIER Claude et Claude
Maison Le Colombet - 65 Route de la Cepede 24260 AUDRIX
Logement Niveau 0

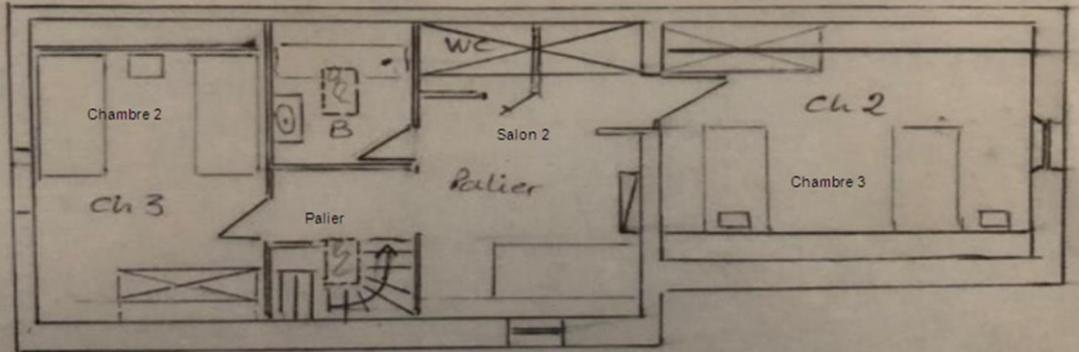
M. et Mme THUILLIER Claude et Claude
Maison Le Colombet - 65 Route de la Cepede 24260 AUDRIX
Logement Niveau 1
