SYNTHESE DES DIAGNOSTICS REALISES
ETABLI LE JEUDI 7 OCTOBRE 2021

DOSSIER N°: 21_10_08_THUILLIER_2

ADRESSE DES LOCAUX VISITES	
<p>MAISON LESCOT 61 ROUTE DE LA CEPEDÉ 24260 AUDRIX</p>

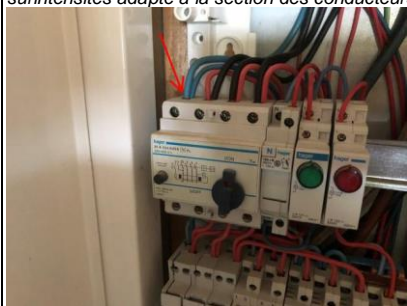
N° Fiche : B4 Dispositif de protection contre les surintensités adapté à la section des conducteurs sur chaque circuit

N° Article (1)	Dom.	Libellé des anomalies	Mesure compensatoire correctement mise en œuvre	
			Article (2)	Libellé (3)
B4.3c	3	Plusieurs CIRCUITS disposent d'un CONDUCTEUR NEUTRE commun dont les CONDUCTEURS ne sont pas correctement protégés contre les surintensités. <i>(Tableaux électriques:Dispositif de protection contre les surintensités adapté à la section des conducteurs à chaque circuit)</i>

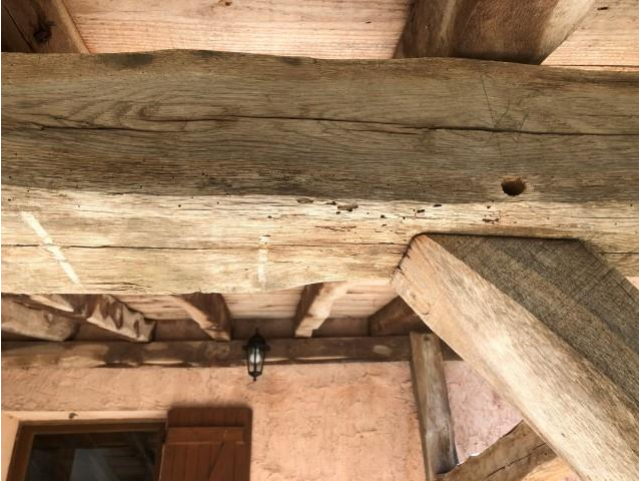
INS005

Maison Lescot - Logement / Terrasse couverte

Poutre maitresse

Insectes à Larves Xylophages (ILX) (présence d'indice)

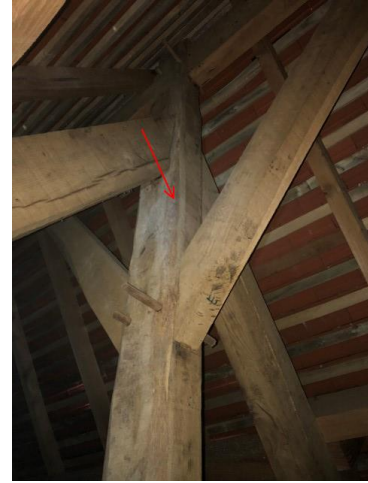
INS006

Maison Lescot - Logement / Combles

Présence d'indices d'infestations de termites

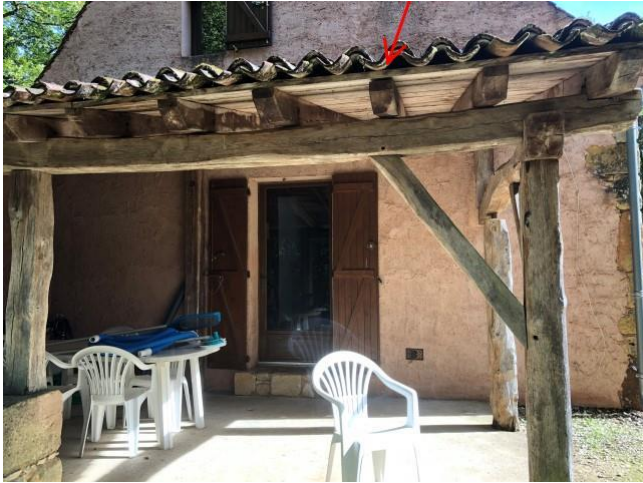
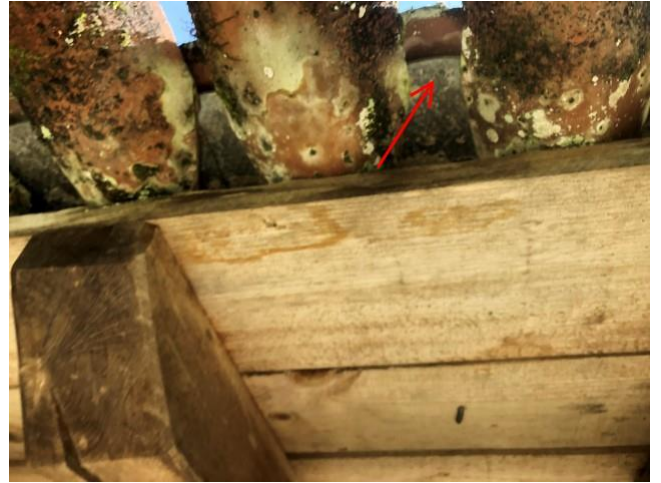
- ✓ **Produit ou matériau contenant de l'amiante sur jugement personnel de l'opérateur :**
 - fibre ciment [liste B](Terrasse couverte, Terrasse couverte 2)

001 : fibre ciment
Logement/Terrasse couverte

Type de recommandation	Conclusion en application des dispositions de l'article R. 1334-27
EP	protection physique non étanche ou absence de protection physique, matériau non dégradé présentant un risque de dégradation faible ou à terme lié à l'environnement du matériau

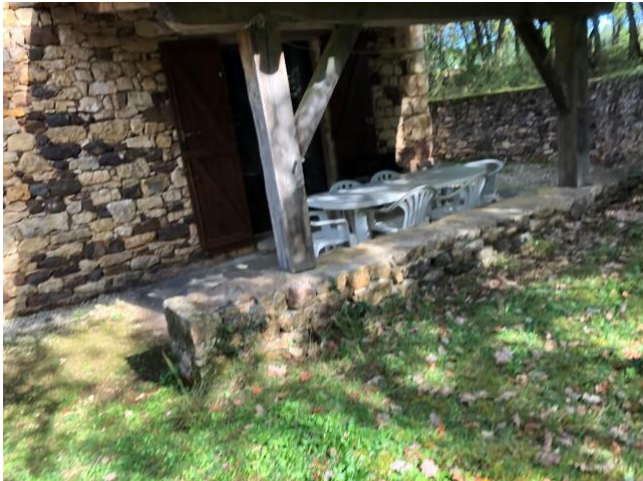
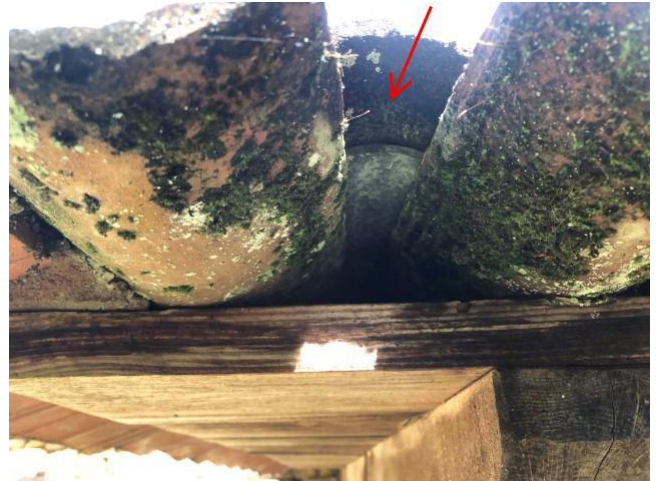
002 : fibre ciment
Logement/Terrasse couverte 2

Type de recommandation	Conclusion en application des dispositions de l'article R. 1334-27
EP	protection physique non étanche ou absence de protection physique, matériau non dégradé présentant un risque de dégradation faible ou à terme lié à l'environnement du matériau
