Rapport de mission de repérage des matériaux et produits contenant de l'amiante pour l'établissement du constat établi à l'occasion de la vente d'un immeuble bâti (listes A et B de l'annexe 13-9 du Code de la Santé publique)

Numéro de dossier : 19/BR4/11-2569
Date du repérage : 18/10/2019

| Références réglementaires et normatives | | | | |
|--|--|---|---|---|
| Adresse | Rue : Domaine "Le Maine" Route du Maine Bât., escalier, niveau, appartement n°, lot n°: Ce bien ne fait pas parti d'une copropriété Code postal, ville : . 24200 SARLAT-LA-CANÉDA (France) | | | |
| Périmètre de repérage : | Maison Principale , Maison Moyenne , Petite Maison , Entrepot , Local Piscine , Four à pain , Pigeonnier-Garage | | | |

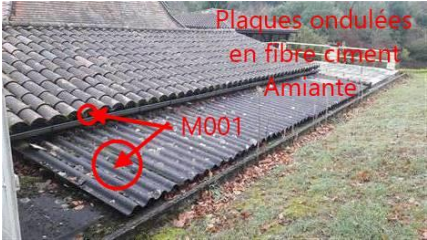
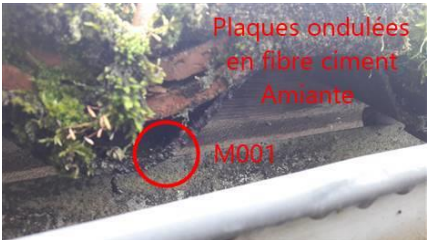
| | <p>Photo n° PhA001 Localisation : Rez de chaussée (M.Principale) - Séjour; Rez de chaussée (M.Principale) - Dégagement Ouvrage : Toitures - support de tuiles Partie d'ouvrage : Plaques ondulées (fibres-ciment) Description : Plaques ondulées (fibres-ciment) Localisation sur croquis : M001</p> |

Plaques ondulées (fibres-ciment) (Rez de chaussée (M.Principale) - Séjour; Rez de chaussée (M.Principale) - Dégagement) pour lequel il est recommandé de réaliser une action corrective de premier niveau.*

| Localisation | Identifiant + Description | Conclusion (justification) | Etat de conservation** et préconisations* | Photo |
|--|---|--|---|---|
| Rez de chaussée (M.Principale) - Séjour; Rez de chaussée (M.Principale) - Dégagement | <u>Identifiant:</u> M001 <u>Description:</u> Plaques ondulées (fibres-ciment) <u>Liste selon annexe.13-9 du CSP :</u> B | Présence d'amiante (sur jugement de l'opérateur) | Matériau dégradé (étendue ponctuelle) Résultat AC1** Préconisation : Il est recommandé de réaliser une action corrective de premier niveau. | |

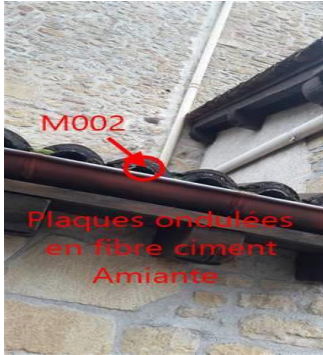
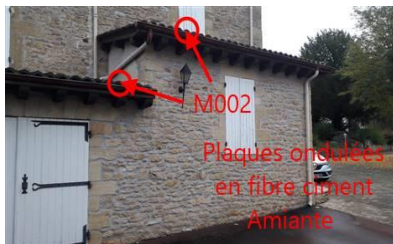
Photo n° PhA002
 Localisation : Sous-Sol (M.Principale) - Dègt 5; Sous-Sol (M.Principale) - Garage 2
 Ouvrage : Toitures - support de tuiles
 Partie d'ouvrage : Plaques ondulées (fibres-ciment)
 Description : Plaques ondulées (fibres-ciment)
 Localisation sur croquis : M002

Plaques ondulées (fibres-ciment) (Sous-Sol (M.Principale) - Dègt 5; Sous-Sol (M.Principale) - Garage 2) pour lequel il est recommandé de réaliser une action corrective de premier niveau.*

| Localisation | Identifiant + Description | Conclusion (justification) | Etat de conservation** et préconisations* | Photo |
|--|--|--|--|---|
| Sous-Sol (M.Principale) - Dégât 5; Sous-Sol (M.Principale) - Garage 2 | <p>Identifiant: M002 Description: Plaques ondulées (fibres-ciment) Liste selon annexe.13-9 du CSP : B</p> | Présence d'amiante (sur jugement de l'opérateur) | <p>Matériau dégradé (étendue ponctuelle)</p> <p>Résultat AC1**</p> <p>Préconisation : Il est recommandé de réaliser une action corrective de premier niveau.</p> | |

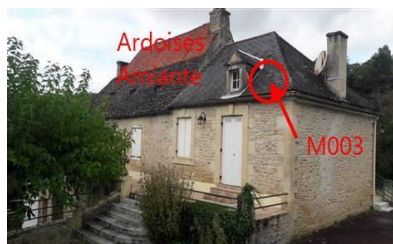
Photo n° PhA003
 Localisation : Rez de chaussée (M.Moyenne) - Pièce 2; Rez de chaussée (M.Moyenne) - SdE / Wc; Rez de chaussée (M.Moyenne) - Pièce 3; Rez de chaussée (M.Moyenne) - SdB / Wc
 Ouvrage : Toitures
 Partie d'ouvrage : Ardoises (fibres-ciment)
 Description : Ardoises (fibres-ciment)
 Localisation sur croquis : M003

Ardoises (fibres-ciment) (Rez de chaussée (M.Moyenne) - Pièce 2; Rez de chaussée (M.Moyenne) - SdE / Wc; Rez de chaussée (M.Moyenne) - Pièce 3; Rez de chaussée (M.Moyenne) - SdB / Wc) pour lequel il est recommandé de réaliser une action corrective de premier niveau.*

| Localisation | Identifiant + Description | Conclusion (justification) | Etat de conservation** et préconisations* | Photo |
|--|--|--|--|---|
| Rez de chaussée (M.Moyenne) - Pièce 2; Rez de chaussée (M.Moyenne) - SdE / Wc; Rez de chaussée (M.Moyenne) - Pièce 3; Rez de chaussée (M.Moyenne) - SdB / Wc | <p>Identifiant: M003 Description: Ardoises (fibres-ciment) Liste selon annexe.13-9 du CSP : B</p> | Présence d'amiante (sur jugement de l'opérateur) | <p>Matériau dégradé (étendue ponctuelle)</p> <p>Résultat AC1**</p> <p>Préconisation : Il est recommandé de réaliser une action corrective de premier niveau.</p> | |

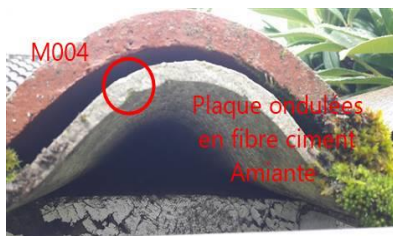
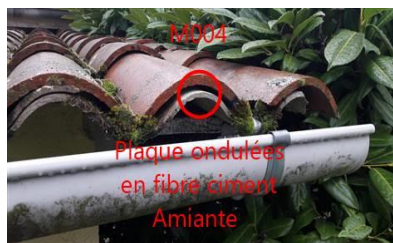
Photo n° PhA004
 Localisation : Rez de chaussée (Petite M.) - Dègt 1; Rez de chaussée (Petite M.) - Dègt 2; Rez de chaussée (Petite M.) - Chaufferie; Rez de chaussée (Petite M.) - Dègt 3; Rez de chaussée (Petite M.) - Wc; Rez de chaussée (Petite M.) - Salle d'Eau
 Ouvrage : Toitures - support tuiles
 Partie d'ouvrage : Plaques ondulées (fibres-ciment)
 Description : Plaques ondulées (fibres-ciment)
 Localisation sur croquis : M004

Plaques ondulées (fibres-ciment) (Rez de chaussée (Petite M.) - Dègt 1; Rez de chaussée (Petite M.) - Dègt 2; Rez de chaussée (Petite M.) - Chaufferie; Rez de chaussée (Petite M.) - Dègt 3; Rez de chaussée (Petite M.) - Wc; Rez de chaussée (Petite M.) - Salle d'Eau) pour lequel il est recommandé de réaliser une action corrective de premier niveau.*

| Localisation | Identifiant + Description | Conclusion (justification) | Etat de conservation** et préconisations* | Photo |
|--|--|--|--|---|
| Rez de chaussée (Petite M.) - Dégât 1; Rez de chaussée (Petite M.) - Dégât 2; Rez de chaussée (Petite M.) - Chaufferie; Rez de chaussée (Petite M.) - Dégât 3; Rez de chaussée (Petite M.) - Wc; Rez de chaussée (Petite M.) - Salle d'Eau | <p>Identifiant: M004 Description: Plaques ondulées (fibres-ciment) Liste selon annexe.13-9 du CSP : B</p> | Présence d'amiante (sur jugement de l'opérateur) | <p>Matériau dégradé (étendue ponctuelle)</p> <p>Résultat AC1**</p> <p>Préconisation : Il est recommandé de réaliser une action corrective de premier niveau.</p> | |

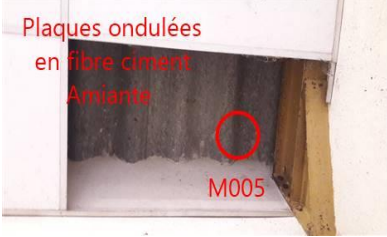
| <p>Plaques ondulées en fibre ciment Amiante M005</p> | <p>Photo n° PhA005 Localisation : Dépendance - Entrepot Ouvrage : Toitures complete Partie d'ouvrage : Plaques ondulées (fibres-ciment) Description : Plaques ondulées (fibres-ciment) Localisation sur croquis : M005</p> |

Plaques ondulées (fibres-ciment) (Dépendance - Entrepot) pour lequel il est recommandé de réaliser une action corrective de premier niveau.*

| Localisation | Identifiant + Description | Conclusion (justification) | Etat de conservation** et préconisations* | Photo |
|--|--|--|--|---|
| Dépendance - Entrepot | <p>Identifiant: M005 Description: Plaques ondulées (fibres-ciment) Liste selon annexe.13-9 du CSP : B</p> | Présence d'amiante (sur jugement de l'opérateur) | <p>Matériau dégradé (étendue ponctuelle)</p> <p>Résultat AC1**</p> <p>Préconisation : Il est recommandé de réaliser une action corrective de premier niveau.</p> | |

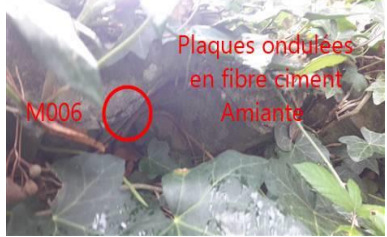
| <p>Plaques ondulées en fibre ciment Amiante M006</p> | <p>Photo n° PhA006 Localisation : Dépendance - Cabanon 2 Ouvrage : Toitures - support de tuiles Partie d'ouvrage : Plaques ondulées (fibres-ciment) Description : Plaques ondulées (fibres-ciment) Localisation sur croquis : M006</p> |

Plaques ondulées (fibres-ciment) (Dépendance - Cabanon 2) pour lequel il est recommandé de réaliser une action corrective de premier niveau.*

| Localisation | Identifiant + Description | Conclusion (justification) | Etat de conservation** et préconisations* | Photo |
|---|---|--|--|---|
| Dépendance - Cabanon 2 | <p>Identifiant: M006 Description: Plaques ondulées (fibres-ciment) Liste selon annexe.13-9 du CSP : B</p> | Présence d'amiante (sur jugement de l'opérateur) | <p>Matériau dégradé (étendue ponctuelle)</p> <p>Résultat AC1**</p> <p>Préconisation : Il est recommandé de réaliser une action corrective de premier niveau.</p> | |
