SYNTHESE DES DIAGNOSTICS REALISES
ETABLI LE LUNDI 13 DECEMBRE 2021

DOSSIER N°: 21_12_12_LAZAILLE

ADRESSE DES LOCAUX VISITES	
<p>MAISON 731 AVENUE DE LA PREHISTOIRE - LES BOURICHOUS 24260 ST FELIX DE REILLAC ET MORTEMART</p>

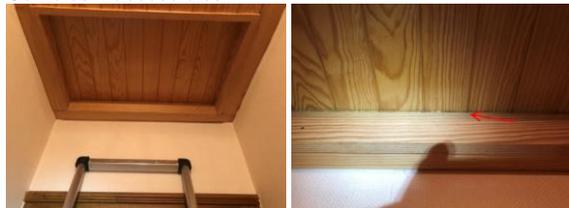
Logement Combles au dessus-palier (niveau : 2) :

Combles inaccessibles

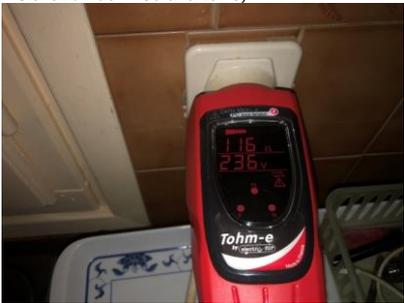
N° Article (1)	Dom.	Libellé des anomalies	Mesure compensatoire correctement mise en œuvre	
			Article (2)	Libellé (3)
B3.3.01d	2	La valeur de la résistance de la prise de terre n'est pas adaptée au courant différentiel résiduel (sensibilité) du ou des dispositifs différentiels protégeant l'ensemble de l'installation électrique. <i>Pour un différentiel dont la sensibilité est à 500 mA, la valeur maximale admissible de la résistance de terre est de 100 Ohms (Logement:Prise de terre et installation de mise à la terre)</i>

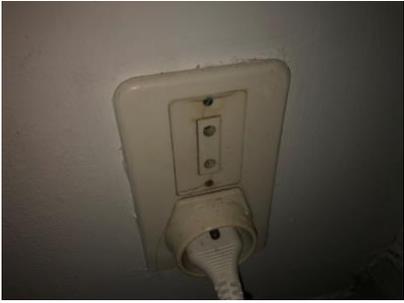
B3.3.06a1	2	Au moins un socle de prise de courant ne comporte pas de broche de terre. (Logement:Prise de terre et installation de mise à la terre)

B3.3.06.1	Alors que des socles de prise de courant ou des CIRCUITS de l'installation ne sont pas reliés à la terre, [B.3.3.6 a1), a2) a3)], la mesure compensatoire suivante est correctement mise en œuvre : • protection du (des) circuit (s) concerné (s) ou de l'ensemble de l'installation électrique par au moins un dispositif différentiel à haute sensibilité ≤ 30 mA.

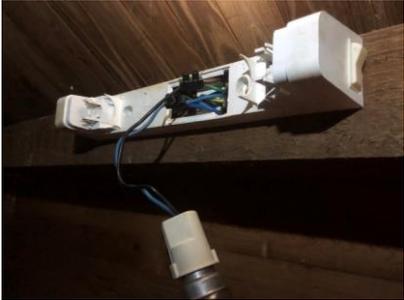
N° Article (1)	Dom.	Libellé des anomalies	Mesure compensatoire correctement mise en œuvre	
			Article (2)	Libellé (3)
B7.3d	5	L'installation électrique comporte au moins une CONNEXION avec une partie active nue sous tension accessible. <i>(Dressing:Matériel présentant des risques de contact direct avec des éléments sous tension)</i>

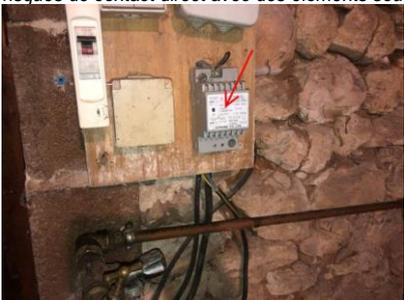
B7.3c2	5	Au moins un CONDUCTEUR nu et/ou au moins une partie accessible est alimenté sous une tension > 25 V a.c. ou > 60 V d.c. ou est alimenté par une source autre que TBTS. <i>(Cave:Matériel présentant des risques de contact direct avec des éléments sous tension)</i>

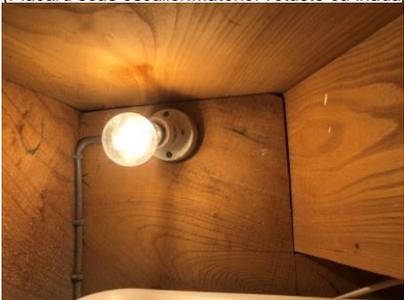
N° Article (1)	Dom.	Libellé des anomalies	Mesure compensatoire correctement mise en œuvre	
			Article (2)	Libellé (3)
B8.3a	6	L'installation comporte au moins un MATERIEL ELECTRIQUE vétuste. <i>(Placard sous escalier:Matériel vétuste ou inadapté)</i>

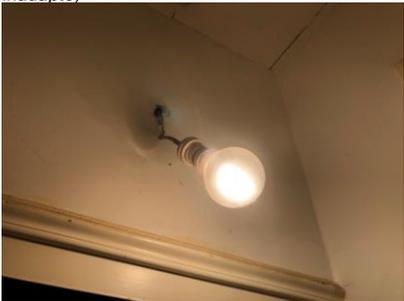
B8.3e	5	Au moins un CONDUCTEUR isolé n'est pas placé sur toute sa longueur dans un conduit, une goulotte, une plinthe ou une huisserie, en matière isolante ou métallique, jusqu'à sa pénétration dans le MATERIEL ELECTRIQUE qu'il alimente. <i>(Logement:Matériel vétuste ou inadapté)</i>
