**SYNTHESE DES DIAGNOSTICS REALISES**  
ETABLI LE JEUDI 23 SEPTEMBRE 2021

**DOSSIER N°: 21\_09\_51\_CONTE**

ADRESSE DES LOCAUX VISITES	
<p>MAISON LA TERRASSE 24260 LE BUGUE</p>

## REPERAGE AMIANTE

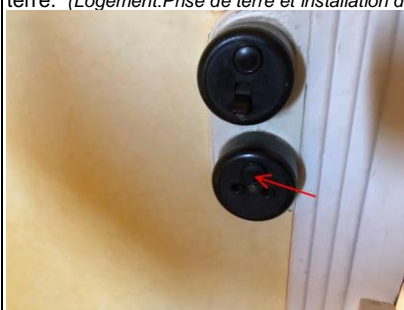
### N° Fiche : B3 Prise de terre et installation de mise à la terre

N° Article (1)	Dom.	Libellé des anomalies	Mesure compensatoire correctement mise en œuvre	
			Article (2)	Libellé (3)
B3.3.06a1	2	Au moins un socle de prise de courant ne comporte pas de broche de terre. (Logement:Prise de terre et installation de mise à la terre)

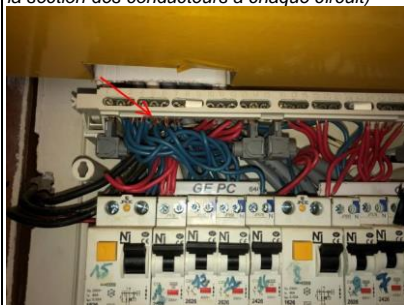
### N° Fiche : B4 Dispositif de protection contre les surintensités adapté à la section des conducteurs sur chaque circuit

N° Article (1)	Dom.	Libellé des anomalies	Mesure compensatoire correctement mise en œuvre	
			Article (2)	Libellé (3)
B4.3c	3	Plusieurs CIRCUITs disposent d'un CONDUCTEUR NEUTRE commun dont les CONDUCTEURs ne sont pas correctement protégés contre les surintensités. (Cuisine:Dispositif de protection contre les surintensités adapté à la section des conducteurs à chaque circuit)

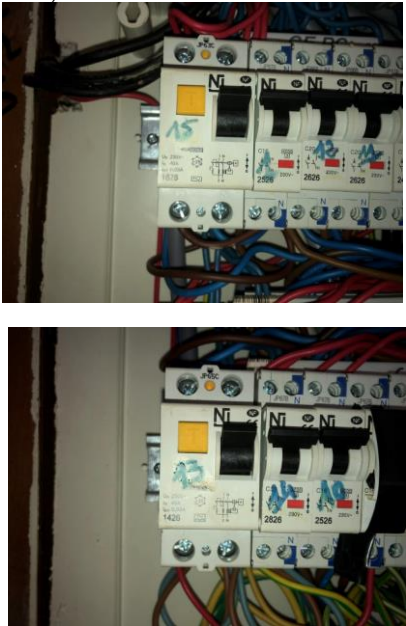
N° Article (1)	Dom.	Libellé des anomalies	Mesure compensatoire correctement mise en œuvre	
			Article (2)	Libellé (3)
B4.3e	3	<p>Le courant assigné (calibre) de la protection contre les surcharges et courts-circuits d'au moins un CIRCUIT n'est pas adapté à la section des CONDUCTEURS correspondants.</p> <p><i>Le courant assigné maximal admissible d'un disjoncteur divisionnaire pour un conducteur de circuit de section 2.5 mm<sup>2</sup> est de 20 A (Cuisine:Dispositif de protection contre les surintensités adapté à la section des conducteurs à chaque circuit)</i></p>

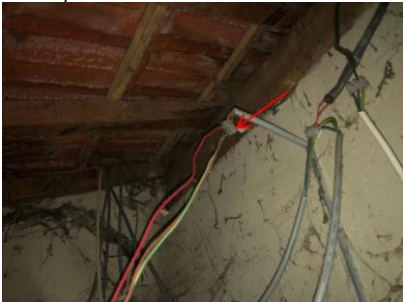
**N° Fiche : B7 Matériels présentant des risques de contact direct avec des éléments sous tension**

N° Article (1)	Dom.	Libellé des anomalies	Mesure compensatoire correctement mise en œuvre	
			Article (2)	Libellé (3)
B7.3d	5	<p>L'installation électrique comporte au moins une CONNEXION avec une partie active nue sous tension accessible. <i>(Combles:Matériel présentant des risques de contact direct avec des éléments sous tension)</i></p>

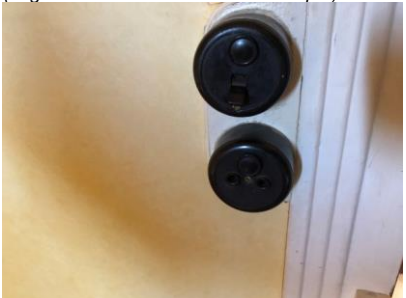
**N° Fiche : B8 Matériels électriques vétustes ou inadaptés à l'usage**

N° Article (1)	Dom.	Libellé des anomalies	Mesure compensatoire correctement mise en œuvre	
			Article (2)	Libellé (3)
B8.3a	6	<p>L'installation comporte au moins un MATERIEL ELECTRIQUE vétuste. <i>(Logement:Matériel vétuste ou inadapté)</i></p>

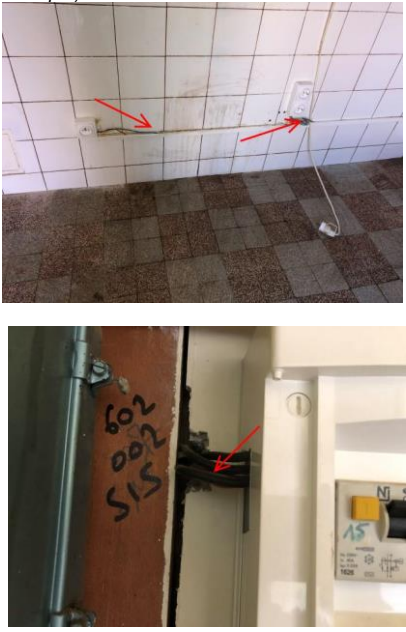
N° Article (1)	Dom.	Libellé des anomalies	Mesure compensatoire correctement mise en œuvre	
			Article (2)	Libellé (3)
B8.3e	5	<p>Au moins un CONDUCTEUR isolé n'est pas placé sur toute sa longueur dans un conduit, une goulotte, une plinthe ou une huisserie, en matière isolante ou métallique, jusqu'à sa pénétration dans le MATERIEL ELECTRIQUE qu'il alimente. (<i>Logement: Matériel vétuste ou inadapté</i>)</p>

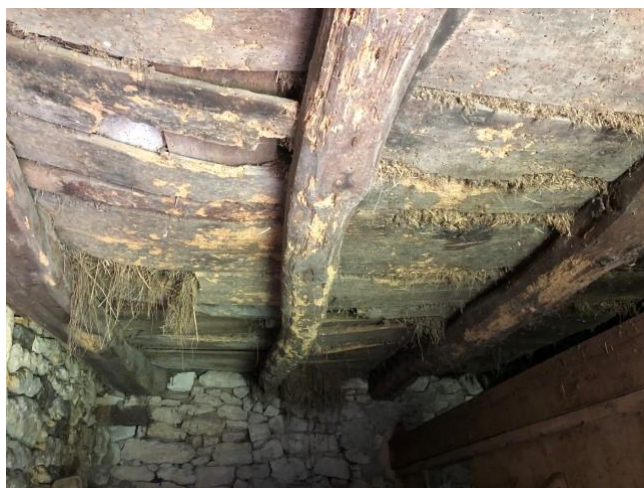
INS002

Niveau	Parties d'immeuble bâties et non bâties visitées (1)	Ouvrages Parties d'ouvrages et éléments à examiner (2)	Résultat du diagnostic d'infestation (3) et constatations
0	Etable / Etable	Poutre maitresse	<b>Indices d'infestation d'autres agents de dégradation biologique du bois (Insectes à Larves Xylophages (ILX))</b>

Maison - Etable / Etable

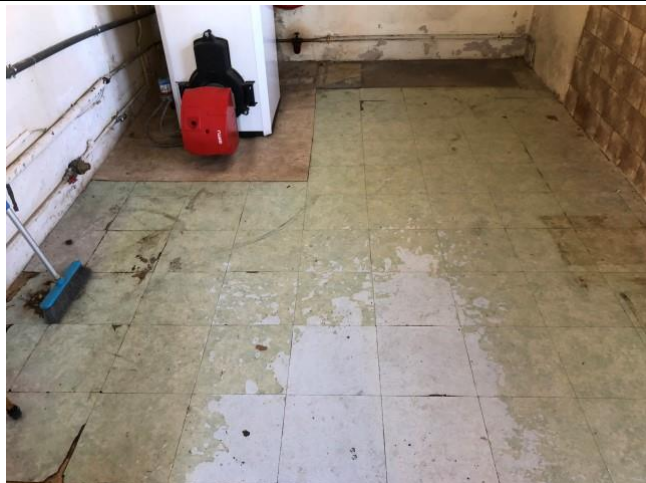
- ✓ **Produit ou matériau contenant de l'amiante sur jugement personnel de l'opérateur :**
  - Dalles de sol [liste B](Chaufferie)

**001 : Dalles de sol  
Logement/Chaufferie**

<b>Grille des critères d'évaluation de l'état de conservation du matériau de la liste B</b>	
No de dossier	21_09_51_CONTE
Date de l'évaluation	23/09/2021
Bâtiment	Maison
Local ou zone homogène	Chaufferie
Destination déclarée du local	Chaufferie
<b>N° de repérage</b>	<b>Matériau</b>
001	Dalles de sol

<b>Type de recommandation</b>	<b>Conclusion en application des dispositions de l'article R. 1334-27</b>
EP	protection physique non étanche ou absence de protection physique, matériau présentant une dégradation ponctuelle ayant un risque faible d'extension lié à l'environnement du matériau
