SYNTHESE DES DIAGNOSTICS REALISES
ETABLI LE MERCREDI 20 OCTOBRE 2021

DOSSIER N°: 21_10_33_SUCC_DOUTRELEAU

ADRESSE DES LOCAUX VISITES	
<p>MAISON COMBE JOLIE 24220 ST VINCENT DE COSSE</p>

DIAGNOSTICS REALISES		
<input type="checkbox"/> Gaz	<input type="checkbox"/> Surface	<input checked="" type="checkbox"/> Electricité
<input checked="" type="checkbox"/> DPE	<input checked="" type="checkbox"/> Amiante	<input type="checkbox"/> Assainissement
<input type="checkbox"/> Plomb	<input checked="" type="checkbox"/> Termites	<input checked="" type="checkbox"/> ERP
<input checked="" type="checkbox"/> PEB

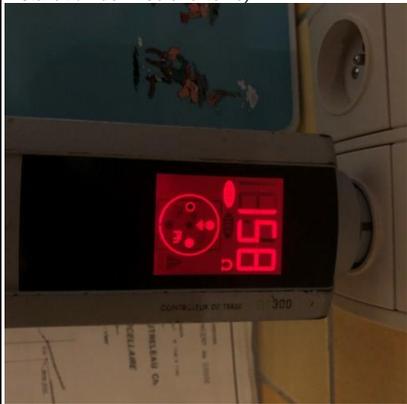
N° Fiche : B3 Prise de terre et installation de mise à la terre

N° Article (1)	Dom.	Libellé des anomalies	Mesure compensatoire correctement mise en œuvre	
			Article (2)	Libellé (3)
B3.3.01d	2	La valeur de la résistance de la prise de terre n'est pas adaptée au courant différentiel résiduel (sensibilité) du ou des dispositifs différentiels protégeant l'ensemble de l'installation électrique. <i>Pour un différentiel dont la sensibilité est à 500 mA, la valeur maximale admissible de la résistance de terre est de 100 Ohms (Logement:Prise de terre et installation de mise à la terre)</i>

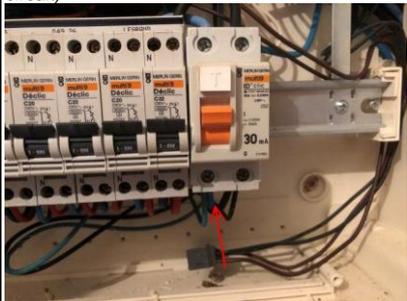
N° Fiche : B4 Dispositif de protection contre les surintensités adapté à la section des conducteurs sur chaque circuit

N° Article (1)	Dom.	Libellé des anomalies	Mesure compensatoire correctement mise en œuvre	
			Article (2)	Libellé (3)
B4.3e	3	Le courant assigné (calibre) de la protection contre les surcharges et courts-circuits d'au moins un CIRCUIT n'est pas adapté à la section des CONDUCTEURS correspondants. <i>Le courant assigné maximal admissible d'un disjoncteur divisionnaire pour un conducteur de circuit de section 1.5 mm² est de 16 A (Chaufferie:Dispositif de protection contre les surintensités adapté à la section des conducteurs à chaque circuit)</i>

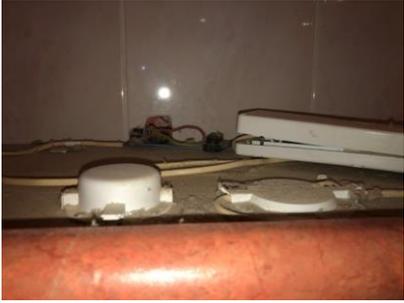
N° Fiche : B7 Matériels présentant des risques de contact direct avec des éléments sous tension

N° Article (1)	Dom.	Libellé des anomalies	Mesure compensatoire correctement mise en œuvre	
			Article (2)	Libellé (3)
B7.3d	5	L'installation électrique comporte au moins une CONNEXION avec une partie active nue sous tension accessible. <i>(Salle de bain:Matériel présentant des risques de contact direct avec des éléments sous tension)</i>

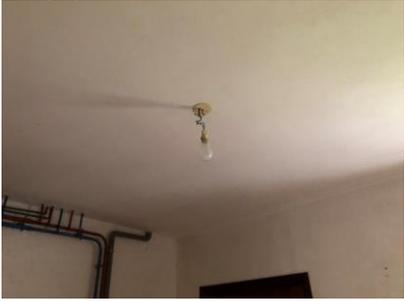
N° Fiche : B8 Matériels électriques vétustes ou inadaptés à l'usage

N° Article (1)	Dom.	Libellé des anomalies	Mesure compensatoire correctement mise en œuvre	
			Article (2)	Libellé (3)
B8.3e	5	Au moins un CONDUCTEUR isolé n'est pas placé sur toute sa longueur dans un conduit, une goulotte, une plinthe ou une huisserie, en matière isolante ou métallique, jusqu'à sa pénétration dans le MATERIEL ELECTRIQUE qu'il alimente. <i>(Logement:Matériel vétuste ou inadapté)</i>

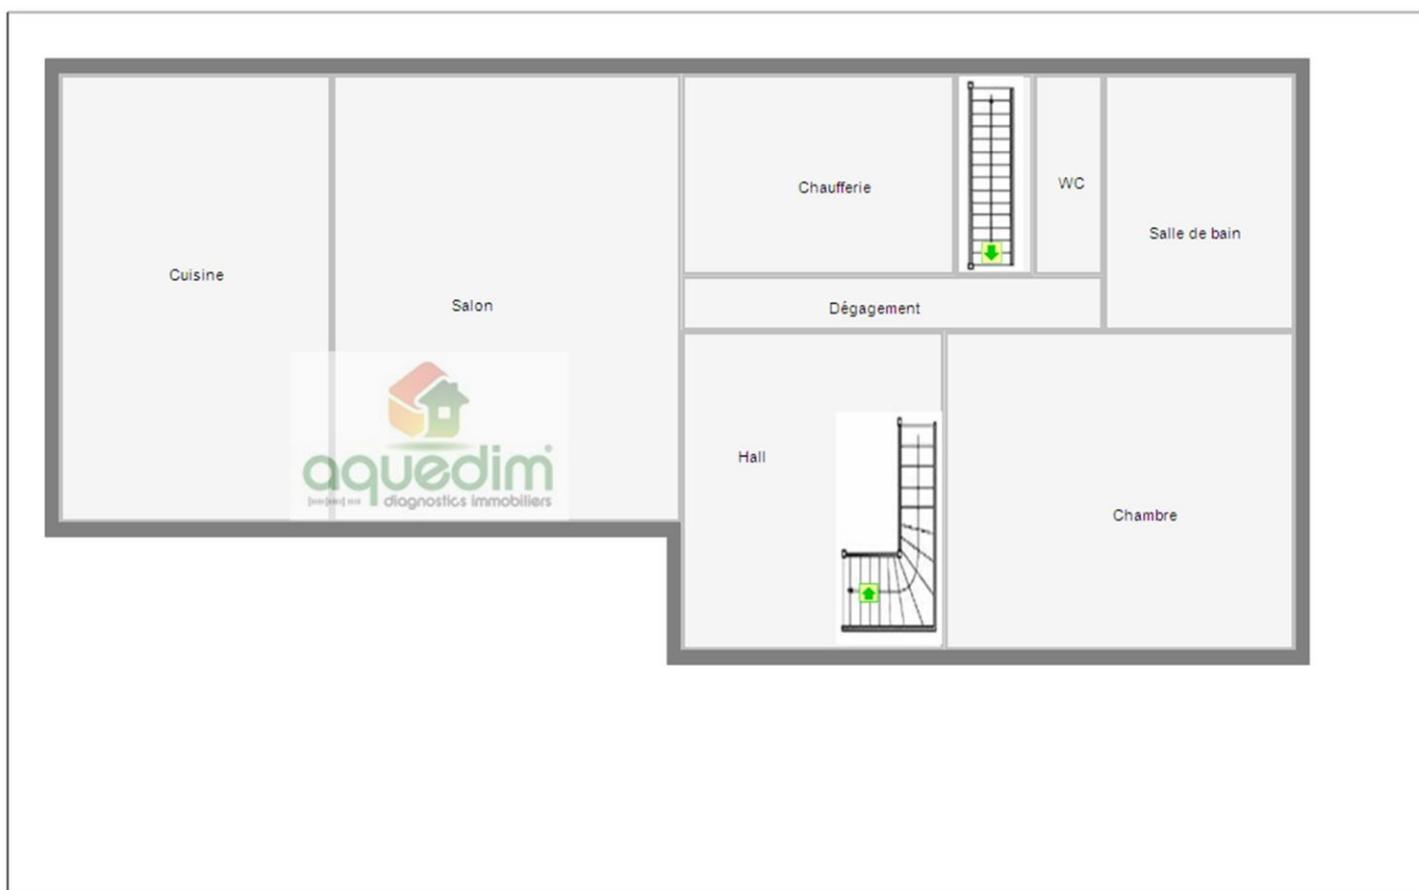
**Succession DOUTRELEAU
Maison - Combe Jolie 24220 ST VINCENT DE COSSE
Logement Niveau 0**

Présence d'indices d'infestations de termites

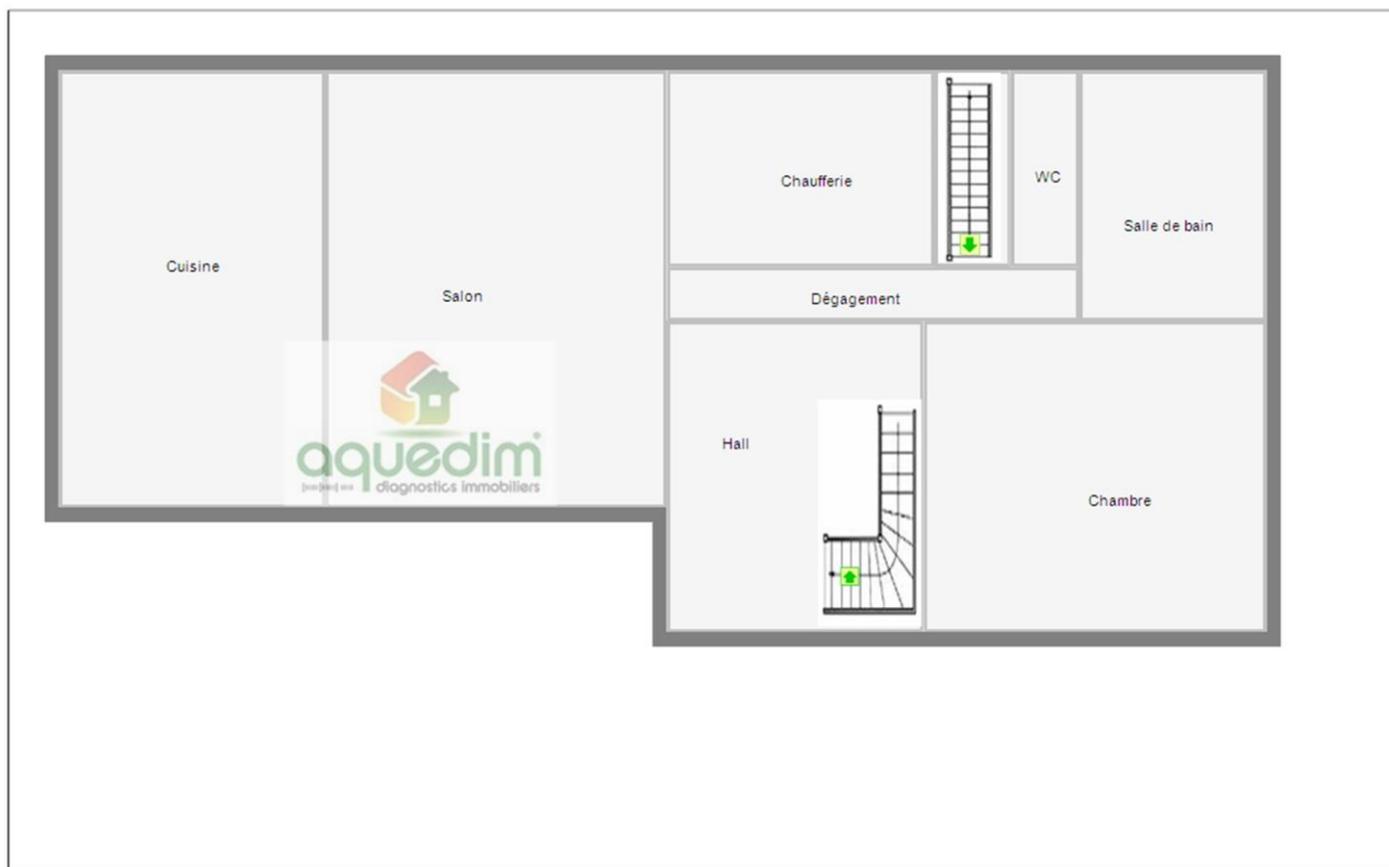
**Succession DOUTRELEAU
Maison - Combe Jolie 24220 ST VINCENT DE COSSE
Logement Niveau 0**

Produit ou matériau susceptible de contenir de l'amiante
