SYNTHESE DES DIAGNOSTICS REALISES
ETABLI LE MERCREDI 12 JUIN 2019

DOSSIER N°: 19_05_MP_BERGOGNES

ADRESSE DES LOCAUX VISITES	
<p>MAISON 10 RUE DU PLAÇALET 24480 LE BUISSON DE CADOUIN</p>

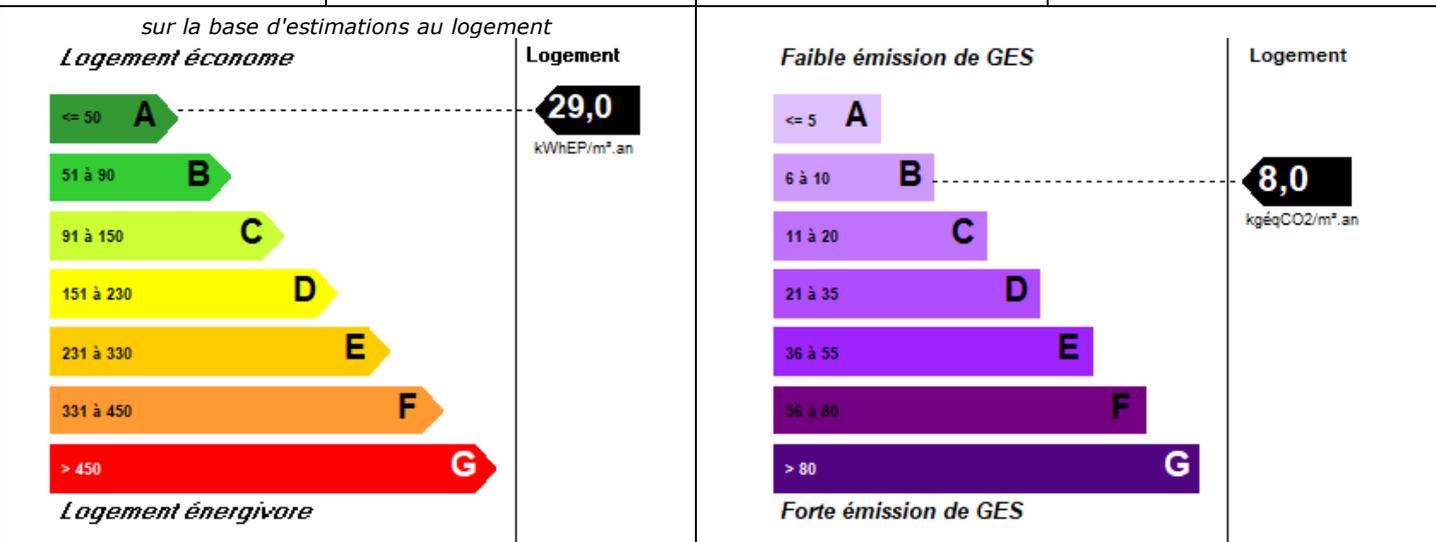
Consommations énergétiques (en énergie primaire) pour le chauffage, la production d'eau chaude sanitaire et le refroidissement		Emissions de gaz à effet de serre (GES) pour le chauffage, la production d'eau chaude sanitaire et le refroidissement	
Consommation réelle :	29 kWh _{EP} /m ² .an	Estimation des émissions :	8 kg éqCO ₂ /m ² .an

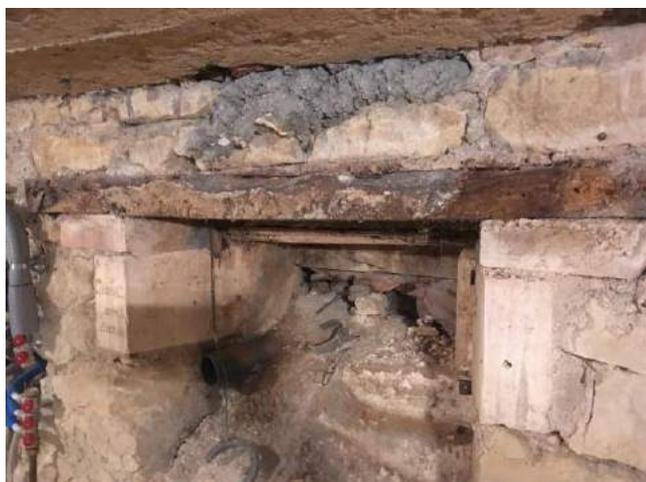
INS002
Maison - Logement/Cave
PH2 : Linteau
champignons
