**SYNTHESE DES DIAGNOSTICS REALISES**  
ETABLI LE MERCREDI 11 SEPTEMBRE 2019

**DOSSIER N°: 19\_09\_REICH**

ADRESSE DES LOCAUX VISITES	
<p>MAISON MARTEL 24220 COUX ET BIGAROQUE MOUZENS (MOUZENS)</p>

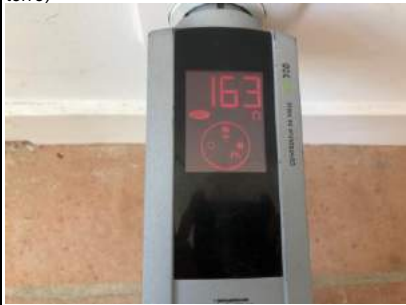
N° Article (1)	Libellé des anomalies	Mesure compensatoire correctement mise en œuvre	
		Article (2)	Libellé (3)
B3.3.01d	<p>La valeur de la résistance de la prise de terre n'est pas adaptée au courant différentiel résiduel (sensibilité) du ou des dispositifs différentiels protégeant l'ensemble de l'installation électrique.</p> <p><i>Pour un différentiel dont la sensibilité est à 500 mA, la valeur maximale admissible de la résistance de terre est de 100 Ohms (Logement:Prise de terre et installation de mise à la terre)</i></p>

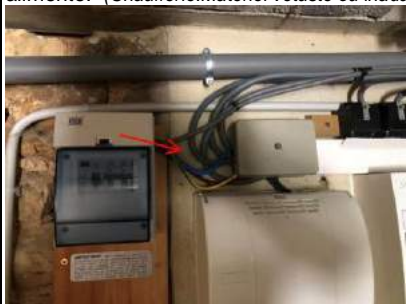
### N° Fiche : B8 Matériels électriques vétustes ou inadaptés à l'usage

N° Article (1)	Libellé des anomalies	Mesure compensatoire correctement mise en œuvre	
		Article (2)	Libellé (3)
B8.3e	<p>Au moins un CONDUCTEUR isolé n'est pas placé sur toute sa longueur dans un conduit, une goulotte, une plinthe ou une huisserie, en matière isolante ou métallique, jusqu'à sa pénétration dans le MATERIEL ELECTRIQUE qu'il alimente. <i>(Chaufferie:Matériel vétuste ou inadapté)</i></p>

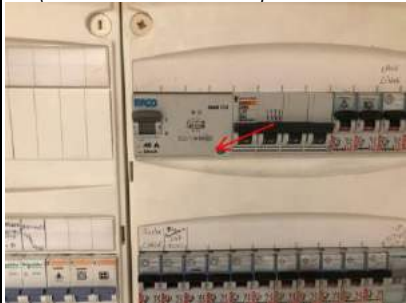
N° Article (1)	Libellé des anomalies	Mesure compensatoire correctement mise en œuvre	
		Article (2)	Libellé (3)
B2.3.1i	<p>La manoeuvre du bouton test du (des) dispositif(s) de protection différentielle n'entraîne pas (son) leur déclenchement.</p> <p><i>Le bouton "Test" est enfoncé ; je recommande le remplacement du disjoncteur différentiel 30 mA (Buanderie - chaufferie:Dispositif de Protection Différentielle)</i></p>

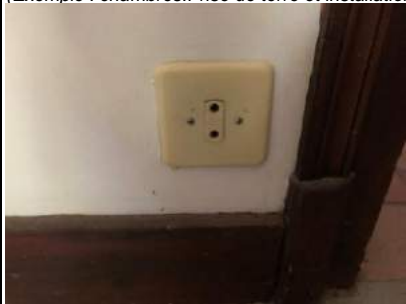
### N° Fiche : B3 Prise de terre et installation de mise à la terre

N° Article (1)	Libellé des anomalies	Mesure compensatoire correctement mise en œuvre	
		Article (2)	Libellé (3)
B3.3.06a1	<p>Au moins un socle de prise de courant ne comporte pas de broche de terre.</p> <p><i>(Exemple : chambres:Prise de terre et installation de mise à la terre)</i></p>

B3.3.06.1	<p>Alors que des socles de prise de courant ou des CIRCUITS de l'installation ne sont pas reliés à la terre, [B.3.3.6 a1), a2) a3)],, la mesure compensatoire suivante est correctement mise en oeuvre :</p> <ul style="list-style-type: none"> <li>• protection du (des) circuit (s) concerné (s) ou de l'ensemble de l'installation électrique par au moins un dispositif différentiel à haute sensibilité <math>\leq 30</math> mA.</li> </ul>
B3.3.06a3	<p>Au moins un CIRCUIT (n'alimentant pas des socles de prises de courant) n'est pas relié à la terre.</p>

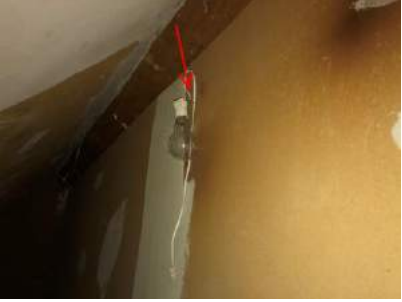
N° Fiche : B8 Matériels électriques vétustes ou inadaptés à l'usage

N° Article (1)	Libellé des anomalies	Mesure compensatoire correctement mise en œuvre	
		Article (2)	Libellé (3)
B8.3d	L'installation comporte au moins un CONDUCTEUR ACTIF dont le diamètre est < 12/10 mm (1,13 mm <sup>2</sup> ). <i>(Comble:Matériel vétuste ou inadapté)</i>
