Dossier de Diagnostics Techniques

Numéro de dossier : DAB-2021-07-10351-MCO

DPE Diagnostic de performance énergétique (logement)

adresse : **Le Tustelet 24260 Le Bugue (France)**
Type de bien : Maison Individuelle
Année de construction : Avant 1948
Surface habitable : **208,07 m²**
propriétaire : M. LAFRAGETTE
adresse : Le Tustelet 24260 Le Bugue (France)

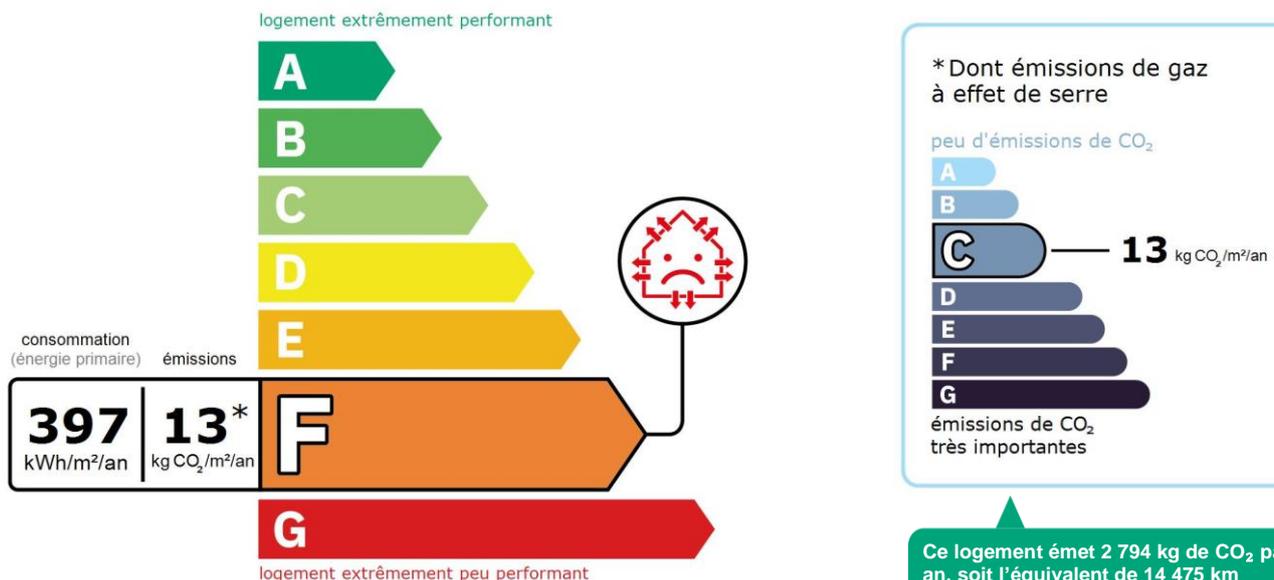
Performance énergétique et climatique

Le niveau de consommation énergétique dépend de l'isolation du logement et de la performance des équipements.
Pour l'améliorer, voir pages 4 à 6

Ce logement émet 2 794 kg de CO₂ par an, soit l'équivalent de 14 475 km parcourus en voiture.
Le niveau d'émissions dépend principalement des types d'énergies utilisées (bois, électricité, gaz, fioul, etc.)
