**SYNTHESE DES DIAGNOSTICS REALISES**  
ETABLI LE MARDI 18 JANVIER 2022

**DOSSIER N°: 22\_01\_23\_BOURDIER**

ADRESSE DES LOCAUX VISITES	
<p>MAISON LE BOURG 24480 URVAL</p>

DIAGNOSTICS REALISES		
<input checked="" type="checkbox"/> Gaz	<input type="checkbox"/> Surface	<input checked="" type="checkbox"/> Electricité
<input checked="" type="checkbox"/> DPE	<input checked="" type="checkbox"/> Amiante	<input type="checkbox"/> Assainissement
<input type="checkbox"/> Plomb	<input checked="" type="checkbox"/> Termites	<input checked="" type="checkbox"/> ERP
<input checked="" type="checkbox"/> PEB

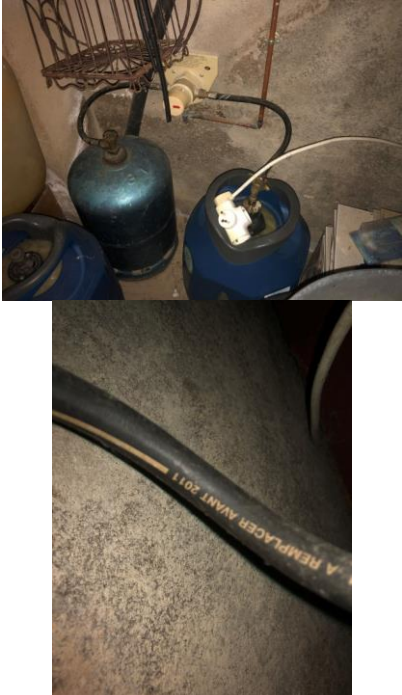
principale			
Pt. de contrôle (3)	A1 (4), A2 (5) ou DGI (6)	Risque	
C6.7d4	A1	fuite de gaz à travers une lyre détériorée (par exemple : fissures, craquelures).	
<p><b>Anomalie :</b> La lyre GPL en caoutchouc armé a une date limite d'utilisation non lisible ou dépassée.</p> <p><b>Préconisations :</b> La lyre GPL doit être disposée de manière à être protégée contre les chocs et les intempéries.</p>		<p><b>Photos :</b></p>

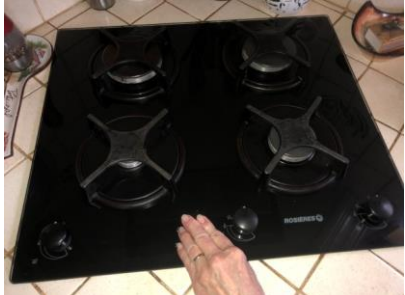
Appareil : Table de cuisson- Rosières- Inconnu			
Pt. de contrôle (3)	A1 (4), A2 (5) ou DGI (6) 32c (7)	Pièce/ Local	Risque
C14.19.1	A2	Logement/Cuisine	Risque d'intoxication au monoxyde de carbone (CO) causée par une mauvaise combustion.
<p><b>Anomalie :</b> le local équipé ou prévu pour un appareil d'utilisation n'est pas pourvu d'une amenée d'air.</p> <p><b>Préconisations :</b> Ajouter l'amenée d'air.</p>		<p><b>Photos :</b></p>

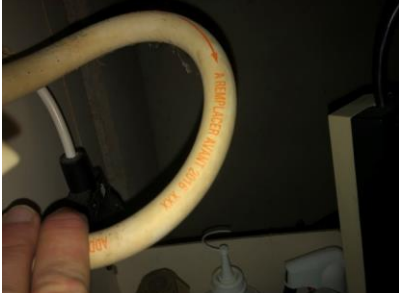
Appareil : Table de cuisson- Rosières- Inconnu			
Pt. de contrôle (3)	A1 (4), A2 (5) ou DGI (6) 32c (7)	Pièce/ Local	Risque
C10.14	A1	Logement/Cuisine	Fuite de gaz consécutive à des fissures ou craquelures.
<b>Anomalie :</b> La date limite d'utilisation du tuyau d'alimentation n'est pas lisible ou est dépassée.			<b>Photos :</b>

<b>Préconisations :</b> Changer le tuyau flexible de raccordement en gaz dont la date d'utilisation est dépassée.

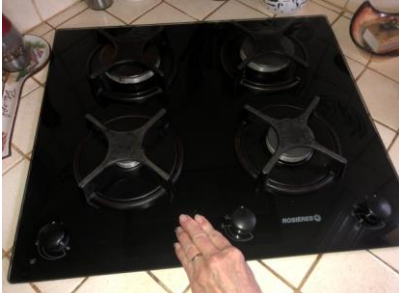
Appareil : Table de cuisson- Rosières- Inconnu			
Pt. de contrôle (3)	A1 (4), A2 (5) ou DGI (6) 32c (7)	Pièce/ Local	Risque
C15.20.1	A1	Logement/Cuisine	Risque d'intoxication au monoxyde de carbone (CO) causée par une mauvaise évacuation des produits de combustion.
<b>Anomalie :</b> Le local équipé ou prévu pour un appareil d'utilisation n'est pas pourvu de sortie d'air.			<b>Photos :</b>

<b>Préconisations :</b> Ajouter une sortie d'air dans le local équipé ou prévu pour un appareil d'utilisation.

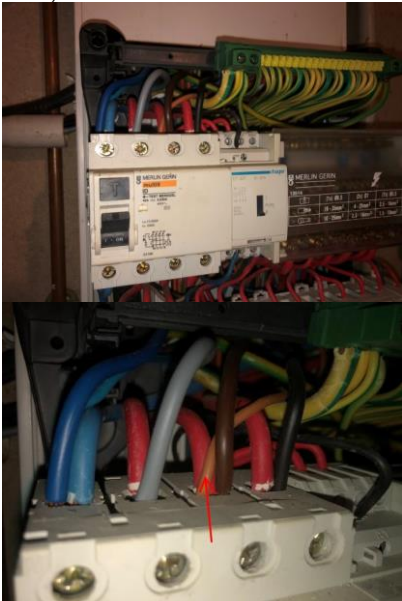
N° Article (1)	Dom.	Libellé des anomalies	Mesure compensatoire correctement mise en œuvre	
			Article (2)	Libellé (3)
B4.3e	3	Le courant assigné (calibre) de la protection contre les surcharges et courts-circuits d'au moins un CIRCUIT n'est pas adapté à la section des CONDUCTEURS correspondants.		
B4.3e	3	Le courant assigné (calibre) de la protection contre les surcharges et courts-circuits d'au moins un CIRCUIT n'est pas adapté à la section des CONDUCTEURS correspondants. <i>Le courant assigné maximal admissible d'un disjoncteur divisionnaire pour un conducteur de circuit de section 2.5 mm<sup>2</sup> est de 20 A (Garage:Dispositif de protection contre les surintensités adapté à la section des conducteurs à chaque circuit)</i>

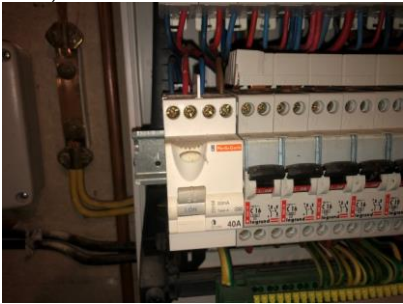
N° Article (1)	Dom.	Libellé des anomalies	Mesure compensatoire correctement mise en œuvre	
			Article (2)	Libellé (3)
B4.3e	3	<p>Le courant assigné (calibre) de la protection contre les surcharges et courts-circuits d'au moins un CIRCUIT n'est pas adapté à la section des CONDUCTEURS correspondants.</p> <p><i>Le courant assigné maximal admissible d'un disjoncteur divisionnaire pour un conducteur de circuit de section 2.5 mm<sup>2</sup> est de 20 A (Garage:Dispositif de protection contre les surintensités adapté à la section des conducteurs à chaque circuit)</i></p>

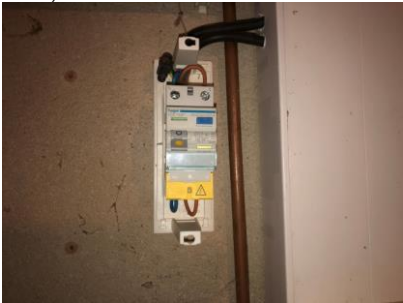
B4.3e	3	<p>Le courant assigné (calibre) de la protection contre les surcharges et courts-circuits d'au moins un CIRCUIT n'est pas adapté à la section des CONDUCTEURS correspondants.</p> <p><i>Le courant assigné maximal admissible d'un disjoncteur divisionnaire pour un conducteur de circuit de section 1.5 mm<sup>2</sup> est de 16 A (Garage:Dispositif de protection contre les surintensités adapté à la section des conducteurs à chaque circuit)</i></p>

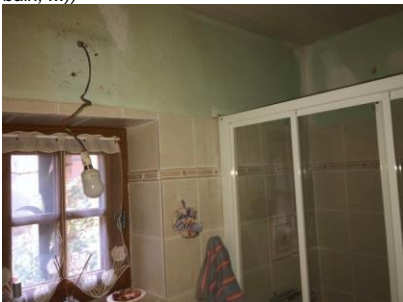
N° Article (1)	Dom.	Libellé des anomalies	Mesure compensatoire correctement mise en œuvre	
			Article (2)	Libellé (3)
B6.3.1a	4	<p>Local contenant une baignoire ou une douche : l'installation électrique ne répond pas aux prescriptions particulières appliquées à ce local (adéquation entre l'emplacement où est installé le MATERIEL ELECTRIQUE et les caractéristiques de ce dernier – respect des règles de protection contre les chocs électriques liées aux zones). (Salle d'eau + WC:Respect des règles de sécurité dans une pièce d'eau (salle d'eau, salle de bain, ...))</p>

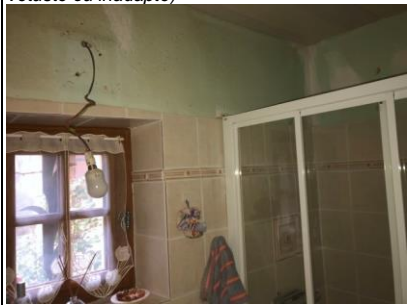
N° Article (1)	Dom.	Libellé des anomalies	Mesure compensatoire correctement mise en œuvre	
			Article (2)	Libellé (3)
B8.3e	5	<p>Au moins un CONDUCTEUR isolé n'est pas placé sur toute sa longueur dans un conduit, une goulotte, une plinthe ou une huisserie, en matière isolante ou métallique, jusqu'à sa pénétration dans le MATERIEL ELECTRIQUE qu'il alimente. <i>(Salle d'eau + WC:Matériel vétuste ou inadapté)</i></p>
