SYNTHESE DES DIAGNOSTICS REALISES
ETABLI LE MARDI 26 OCTOBRE 2021

DOSSIER N°: 21_10_45_FEVRIER

ADRESSE DES LOCAUX VISITES	
<p>MAISON 61 B AVENUE DE LA DORDOGNE 24170 SIORAC EN PERIGORD</p>

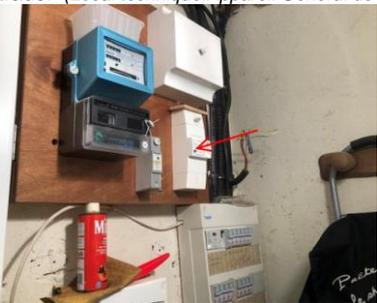
N° Fiche : B1 Appareil général de commande et de protection

N° Article (1)	Dom.	Libellé des anomalies	Mesure compensatoire correctement mise en œuvre	
			Article (2)	Libellé (3)
B1.3g	1	Le dispositif assurant la coupure d'urgence est placé à plus de 1,80 m du sol fini et n'est pas accessible au moyen de marches ou d'une estrade. <i>(Local technique:Appareil Général de Commande et de Protection)</i>

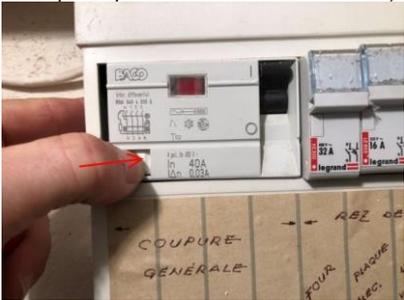
N° Fiche : B2 Dispositifs de protection différentielle (DDR)

N° Article (1)	Dom.	Libellé des anomalies	Mesure compensatoire correctement mise en œuvre	
			Article (2)	Libellé (3)
B2.3.1i	2	La manoeuvre du bouton test du (des) dispositif(s) de protection différentielle n'entraîne pas (son) leur déclenchement. <i>(Local technique:Dispositif de Protection Différentielle)</i>

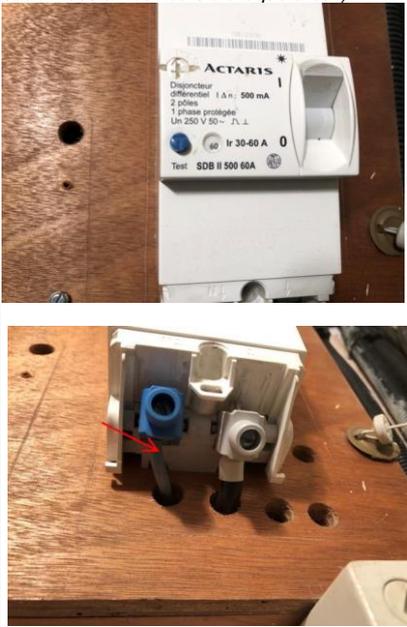
N° Fiche : B4 Dispositif de protection contre les surintensités adapté à la section des conducteurs sur chaque circuit

N° Article (1)	Dom.	Libellé des anomalies	Mesure compensatoire correctement mise en œuvre	
			Article (2)	Libellé (3)
B4.3f2	3	<p>La section des CONDUCTEURS de la CANALISATION d'alimentation d'au moins un tableau n'est pas en adéquation avec le courant assigné du dispositif de protection placé immédiatement en amont ou avec le courant de réglage du DISJONCTEUR de branchement placé immédiatement en amont .</p> <p><i>La section minimale des conducteurs en cuivre pour un courant de réglage du disjoncteur de branchement en monophasé d'intensité 60A doit être de 16 mm² (Local technique:Dispositif de protection contre les surintensités adapté à la section des conducteurs à chaque circuit)</i></p>

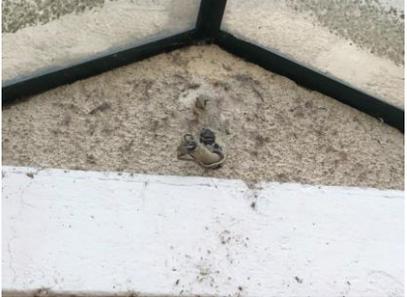
N° Fiche : B7 Matériels présentant des risques de contact direct avec des éléments sous tension

N° Article (1)	Dom.	Libellé des anomalies	Mesure compensatoire correctement mise en œuvre	
			Article (2)	Libellé (3)
B7.3d	5	<p>L'installation électrique comporte au moins une CONNEXION avec une partie active nue sous tension accessible. <i>(Façade mur extérieur:Matériel présentant des risques de contact direct avec des éléments sous tension)</i></p>

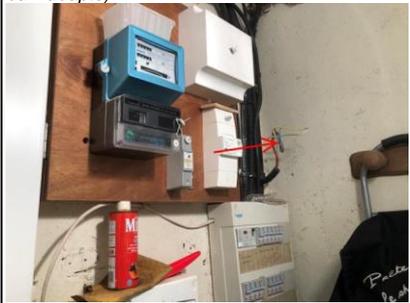
N° Fiche : B8 Matériels électriques vétustes ou inadaptés à l'usage

N° Article (1)	Dom.	Libellé des anomalies	Mesure compensatoire correctement mise en œuvre	
			Article (2)	Libellé (3)
B8.3e	5	<p>Au moins un CONDUCTEUR isolé n'est pas placé sur toute sa longueur dans un conduit, une goulotte, une plinthe ou une huisserie, en matière isolante ou métallique, jusqu'à sa pénétration dans le MATERIEL ELECTRIQUE qu'il alimente. <i>(Local technique:Matériel vétuste ou inadapté)</i></p>

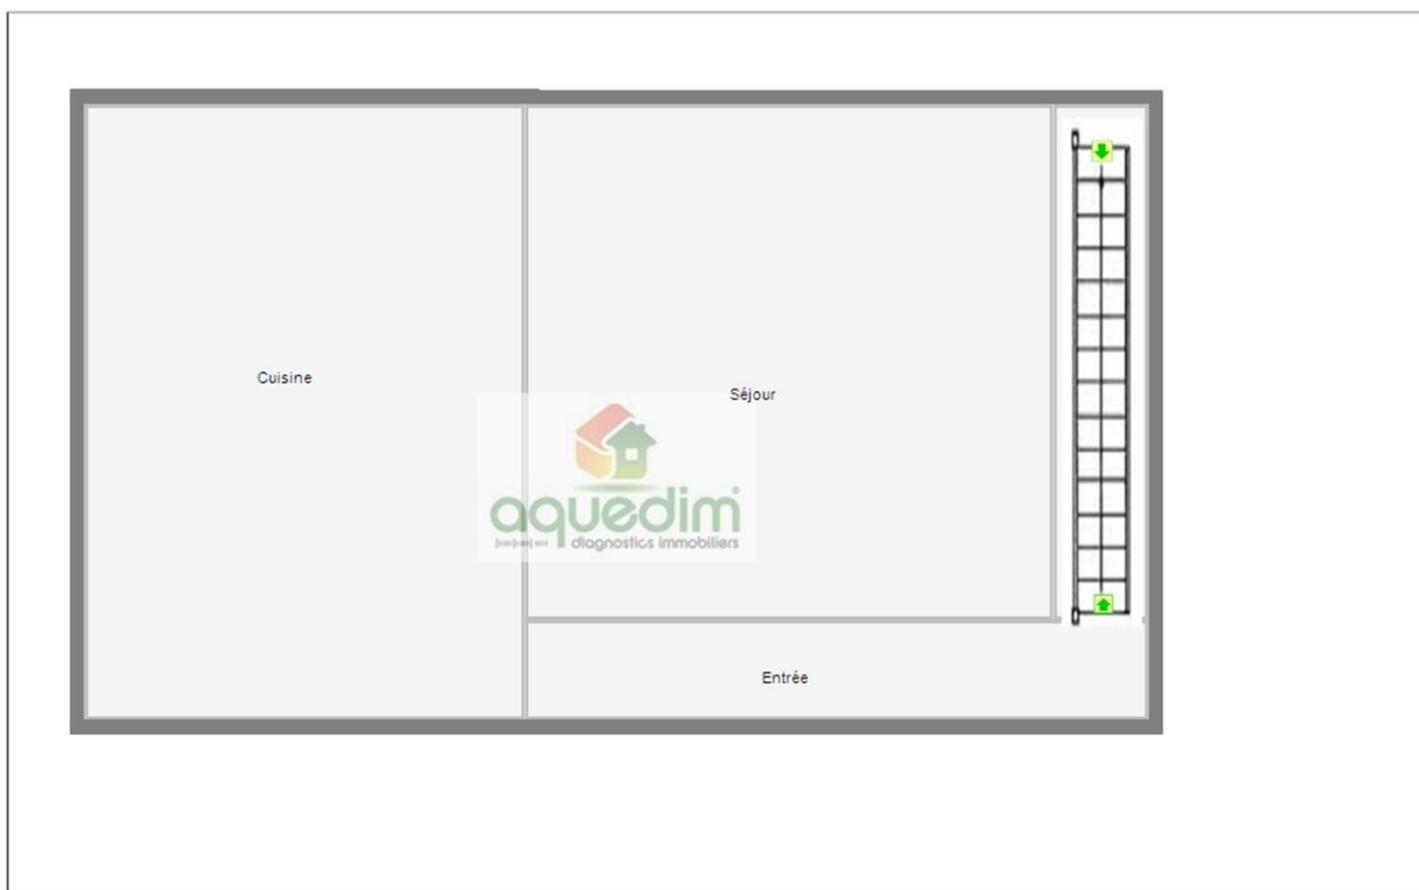
Mmes FEVRIER Andrée et Blandine
Maison - 61 B Avenue de la Dordogne 24170 SIORAC EN PERIGORD
Logement Niveau 0

Présence d'indices d'infestations de termites

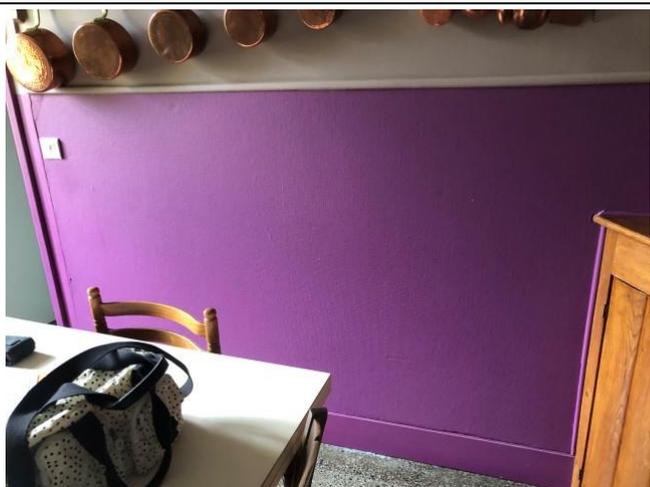
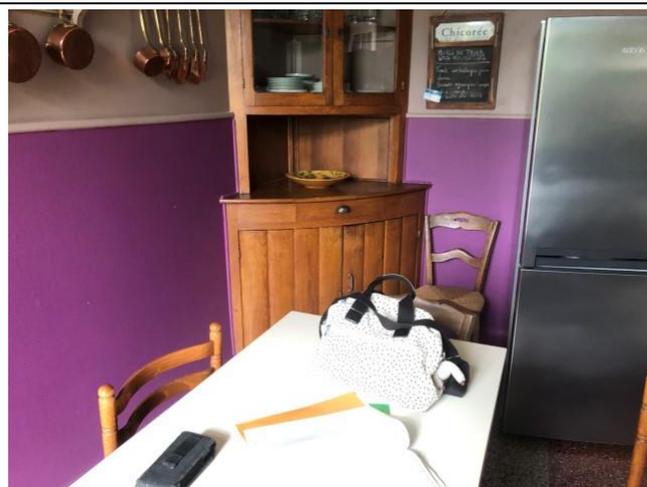
- ✓ **Produit ou matériau contenant de l'amiante sur jugement personnel de l'opérateur :**
 - fibre ciment [liste B](Cuisine)

001 : fibre ciment
Logement/Cuisine

Type de recommandation	Conclusion en application des dispositions de l'article R. 1334-27
EP	protection physique non étanche ou absence de protection physique, matériau non dégradé présentant un risque de dégradation faible ou à terme lié à l'environnement du matériau
