SYNTHESE DES DIAGNOSTICS REALISES
ETABLI LE LUNDI 6 DECEMBRE 2021

DOSSIER N°: 21_12_01_SCI_MARIE_JEANNE

ADRESSE DES LOCAUX VISITES	
<p>MAISON DE LA PRESSE 7 RUE GAMBETTA 24220 ST CYPRIEN</p>

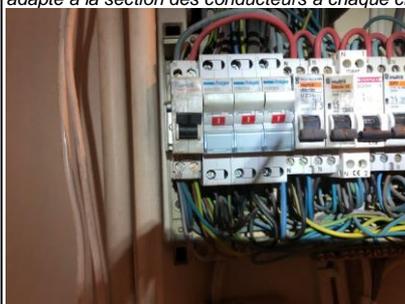
N° Article (1)	Dom.	Libellé des anomalies	Mesure compensatoire correctement mise en œuvre	
			Article (2)	Libellé (3)
B4.3a1	3	Un ou plusieurs circuits ne sont pas protégés, à leur origine, contre les surcharges et les courts-circuits.		
B4.3c	3	Plusieurs CIRCUITS disposent d'un CONDUCTEUR NEUTRE commun dont les CONDUCTEURS ne sont pas correctement protégés contre les surintensités. <i>(Dégagement: Dispositif de protection contre les surintensités adapté à la section des conducteurs à chaque circuit)</i>

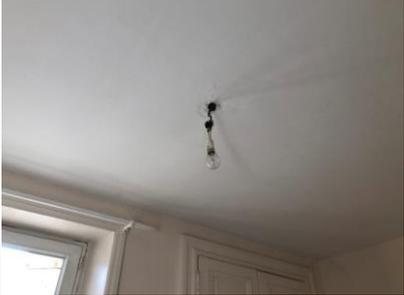
N° Article (1)	Dom.	Libellé des anomalies	Mesure compensatoire correctement mise en œuvre	
			Article (2)	Libellé (3)
B7.3d	5	L'installation électrique comporte au moins une CONNEXION avec une partie active nue sous tension accessible. <i>(Logement:Matériel présentant des risques de contact direct avec des éléments sous tension)</i>

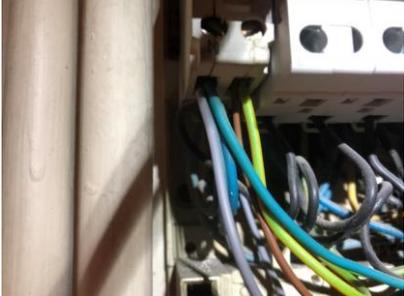
N° Article (1)	Dom.	Libellé des anomalies	Mesure compensatoire correctement mise en œuvre	
			Article (2)	Libellé (3)
B8.3c	6	L'installation comporte au moins un CONDUCTEUR ACTIF repéré par la double coloration vert et jaune. <i>(Dégageant:Matériel vétuste ou inadapté)</i>

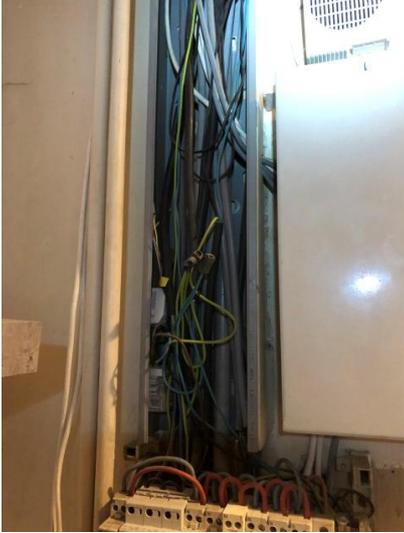
B8.3e	5	Au moins un CONDUCTEUR isolé n'est pas placé sur toute sa longueur dans un conduit, une goulotte, une plinthe ou une huisserie, en matière isolante ou métallique, jusqu'à sa pénétration dans le MATERIEL ELECTRIQUE qu'il alimente. <i>(Dégageant:Matériel vétuste ou inadapté)</i>

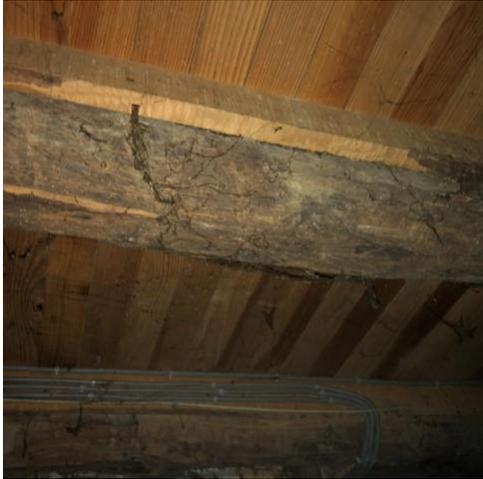
INS002

Maison de la Presse - Zone commerciale / Cave -
chaufferie

Poutre maitresse

Insectes à Larves Xylophages (ILX) (présence d'indice)

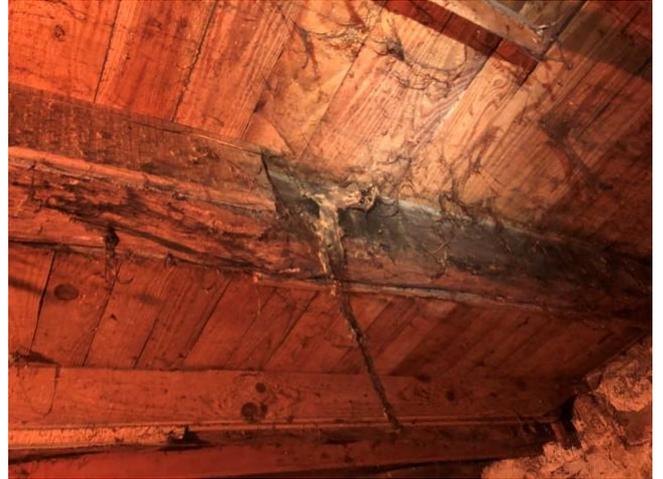
INS003

Maison de la Presse - Zone commerciale / Remise
