**SYNTHESE DES DIAGNOSTICS REALISES**  
ETABLI LE JEUDI 4 NOVEMBRE 2021

**DOSSIER N°: 21\_11\_04\_LAQUIEZE**

ADRESSE DES LOCAUX VISITES	
<p>MAISON COMBEJOLIE - LA GARISSADE 24220 ST VINCENT DE COSSE</p>

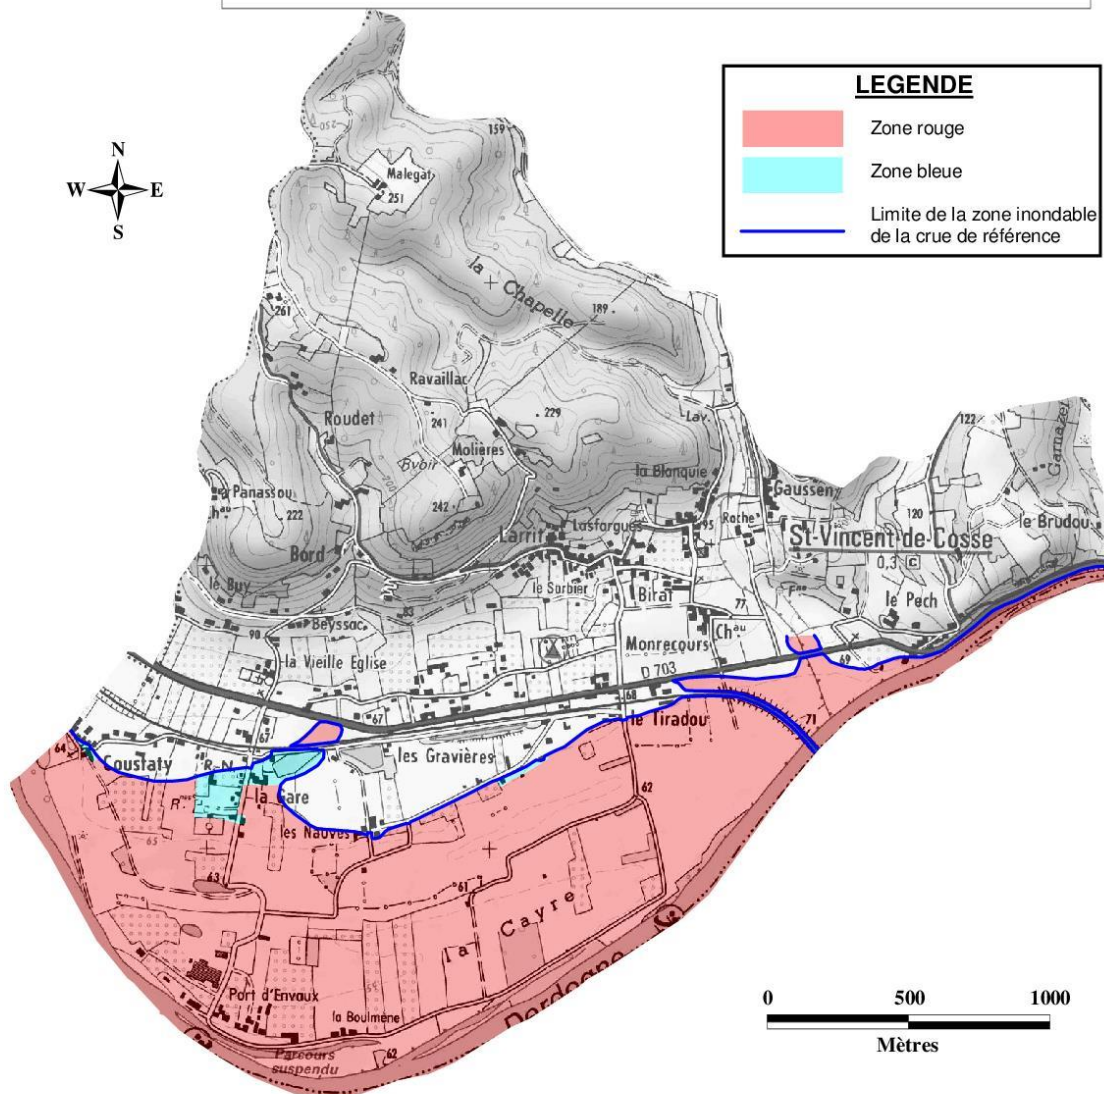
LEGENDE	
	Zone rouge
	Zone bleue
	Limite de la zone inondable de la crue de référence

Attention, il s'agit d'une cartographie informative.  
Pour tout renseignement plus précis, consulter le  
PPR disponible en mairie, préfecture et  
sous préfecture.

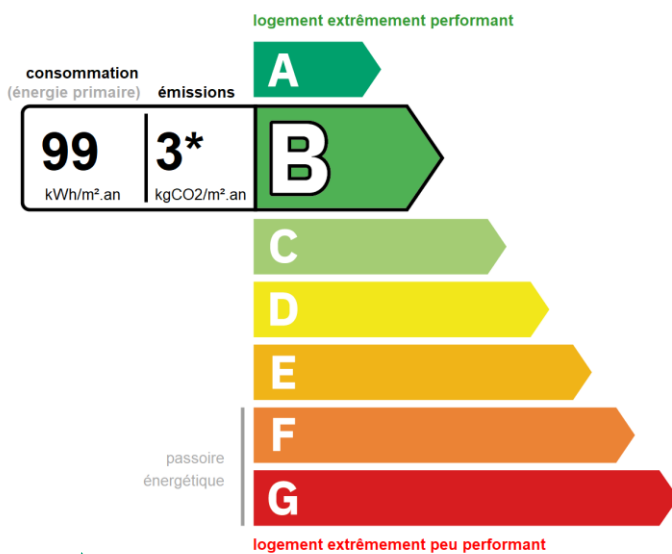
## Performance énergétique

Le niveau de consommation énergétique dépend de l'isolation du logement et de la performance des équipements.  
Pour l'améliorer, voir pages 4 à 6

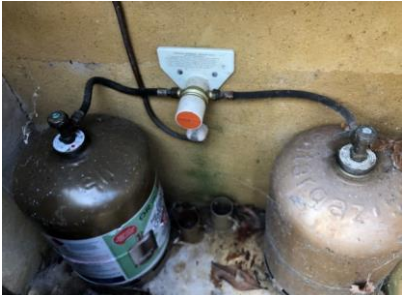
principale		
Pt. de contrôle (3)	A1 (4), A2 (5) ou DGI (6)	Risque
C6.7d4	A1	fuite de gaz à travers une lyre détériorée (par exemple : fissures, craquelures).
<p><b>Anomalie :</b> La lyre GPL en caoutchouc armé a une date limite d'utilisation non lisible ou dépassée.</p> <p><b>Préconisations :</b> La lyre GPL doit être disposée de manière à être protégée contre les chocs et les intempéries.</p>		<p><b>Photos :</b></p>

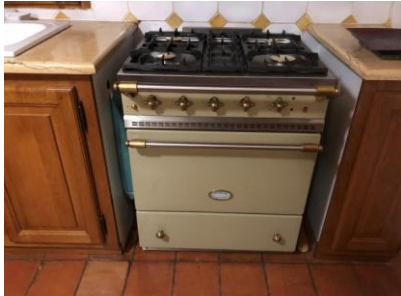
Pt. de contrôle (3)	A1 (4), A2 (5) ou DGI (6) 32c (7)	Pièce/ Local	Risque
C14.19.1	A2	Logement/Cuisine	Risque d'intoxication au monoxyde de carbone (CO) causée par une mauvaise combustion.
<b>Anomalie :</b> le local équipé ou prévu pour un appareil d'utilisation n'est pas pourvu d'une amenée d'air.			<b>Photos :</b>

<b>Préconisations :</b> Ajouter l'amenée d'air.

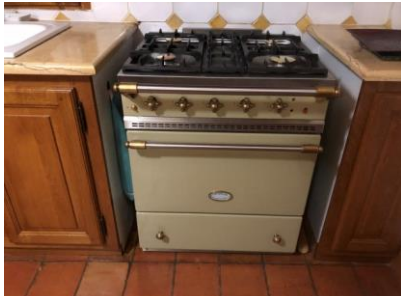
Pt. de contrôle (3)	A1 (4), A2 (5) ou DGI (6) 32c (7)	Pièce/ Local	Risque
C15.20.1	A1	Logement/Cuisine	Risque d'intoxication au monoxyde de carbone (CO) causée par une mauvaise évacuation des produits de combustion.
<b>Anomalie :</b> Le local équipé ou prévu pour un appareil d'utilisation n'est pas pourvu de sortie d'air.			<b>Photos :</b>

<b>Préconisations :</b> Ajouter une sortie d'air dans le local équipé ou prévu pour un appareil d'utilisation.

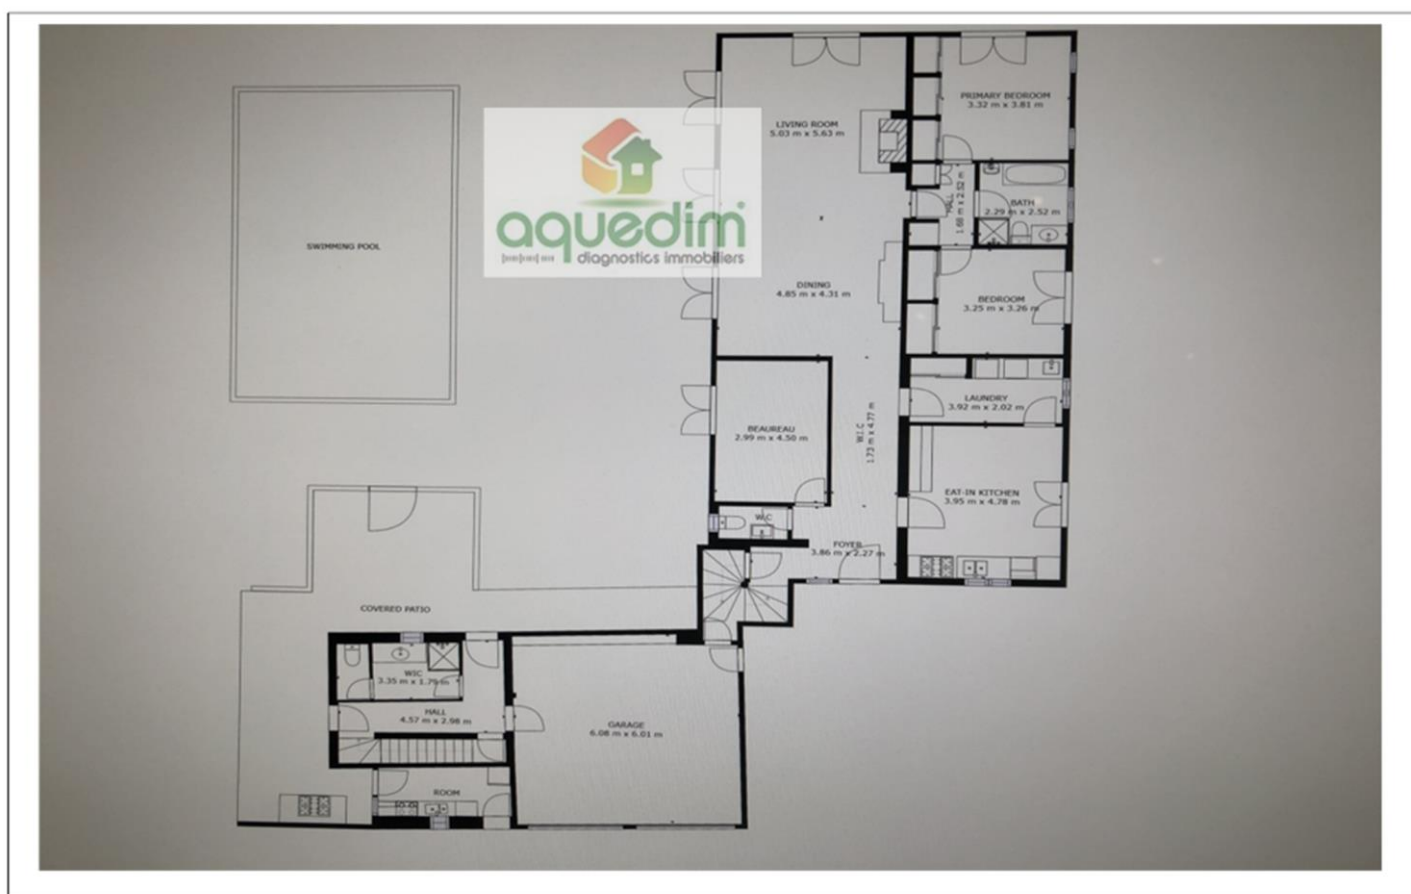
**M. et Mme LAQUIEZE Robert et Alexandra**  
**Maison - Combejolie - La Garissade 24220 ST VINCENT DE COSSE**  
**Logement Niveau 0**

Présence d'indices d'infestations de termites

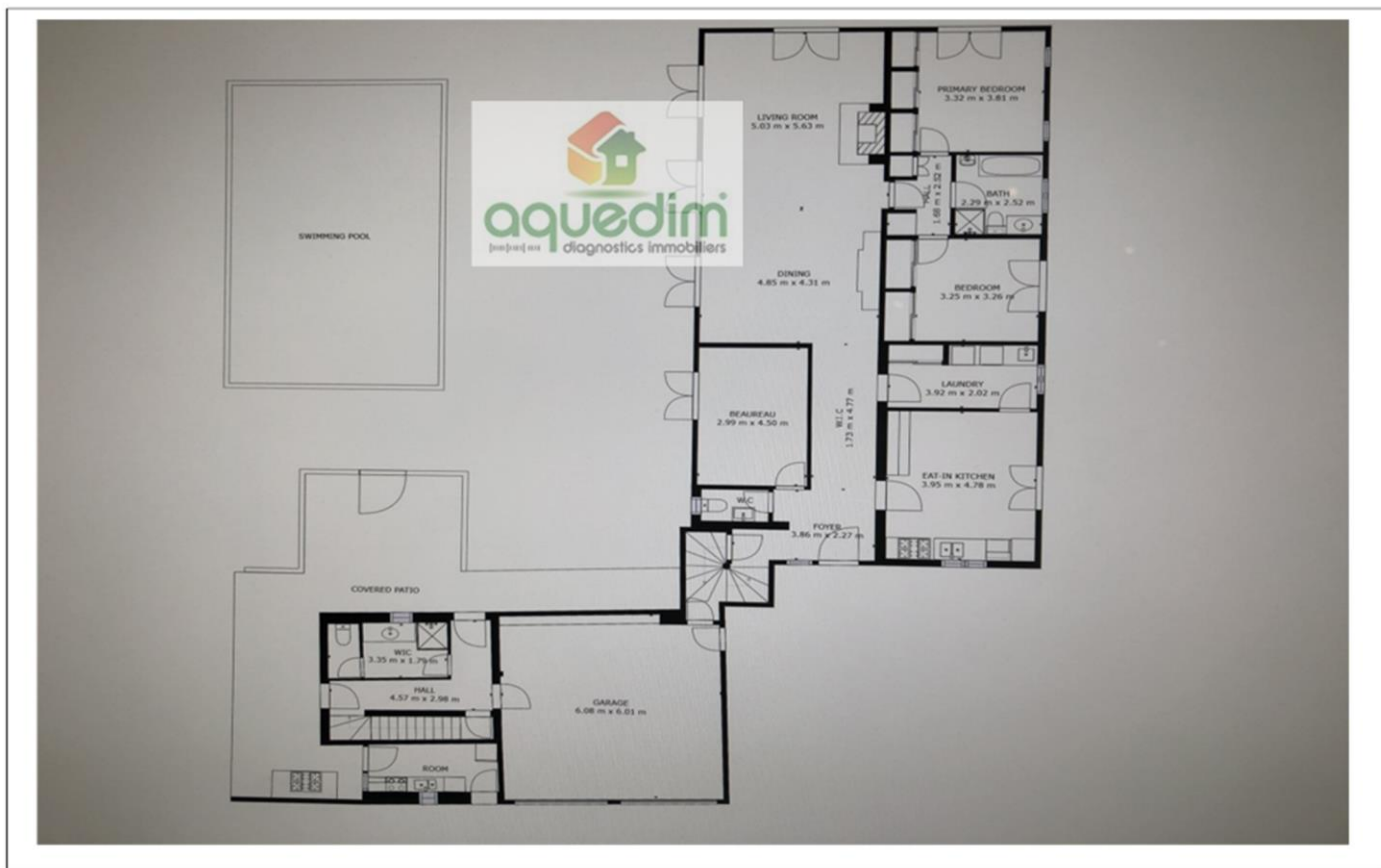
**M. et Mme LAQUIEZE Robert et Alexandra**  
**Maison - Combejolie - La Garissade 24220 ST VINCENT DE COSSE**  
**Logement Niveau 0**

Désignation		Désignation
	Absence de produit ou matériau contenant de l'amiante <b>sur décision de l'opérateur</b>		Sondage non destructif
	Absence de produit ou matériau contenant de l'amiante <b>après analyse</b>		Sondage destructif
	Produit ou matériau contenant de l'amiante <b>sur décision de l'opérateur</b>		Locaux inaccessibles
	Produit ou matériau contenant de l'amiante <b>après analyse</b>		
	Produit ou matériau susceptible de contenir de l'amiante
