DOSSIER DE DIAGNOSTICS TECHNIQUES

Réf dossier n° JFP04012202

Type de bien : **Maison individuelle**

553 CHEMIN DE LA COMBE

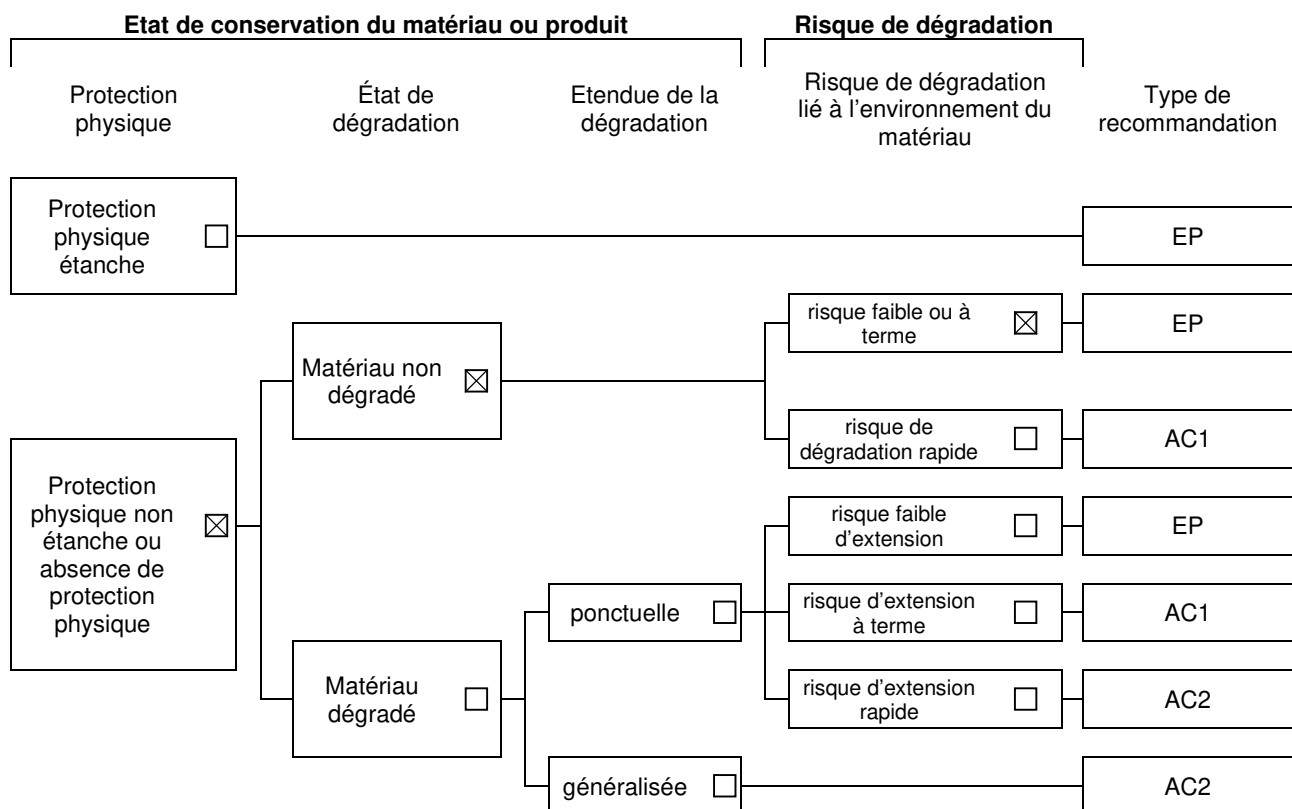
Localisation : Remise 2 Élément : Conduits Repérage n° : 1

N° de dossier	JFP04012202
Date de l'évaluation	04/01/2022
Bâtiment	
Local ou zone homogène	
Destination déclarée du local	Remise 2

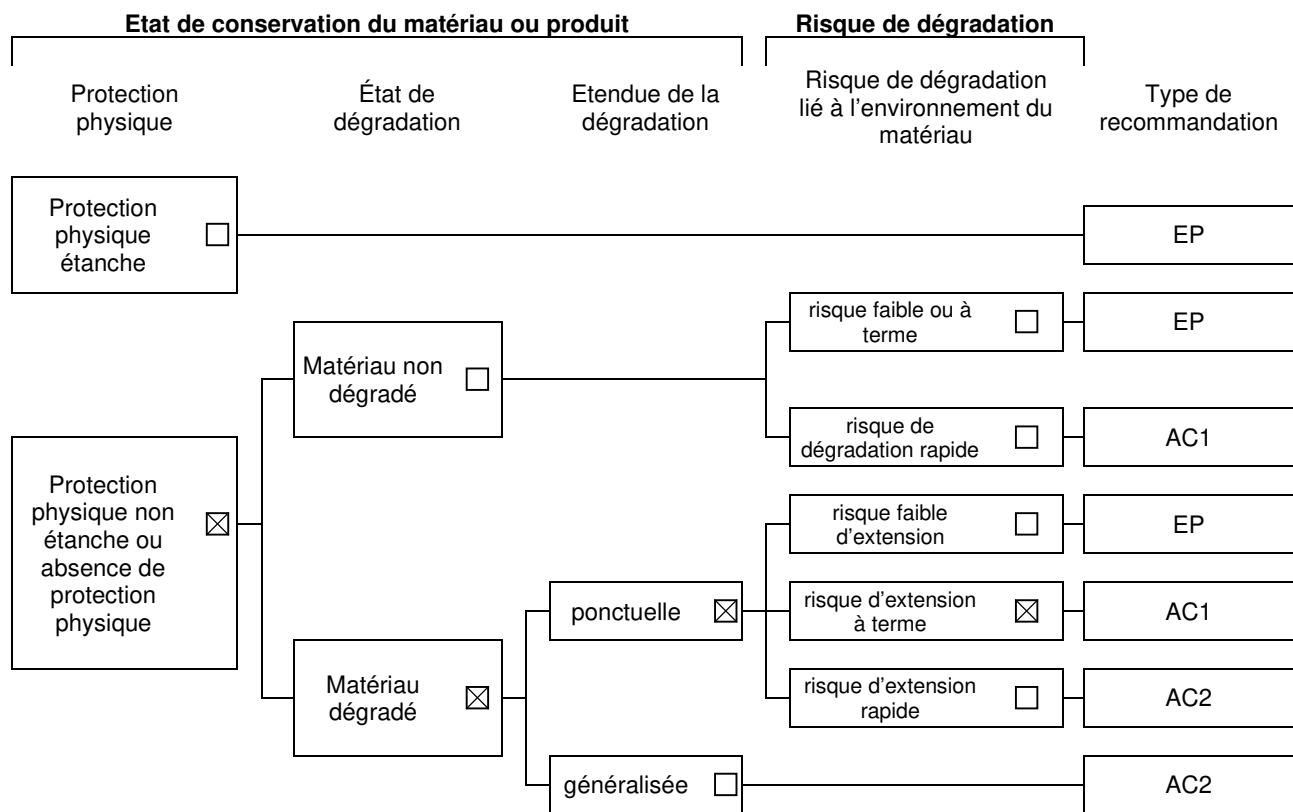
Localisation : Jardin Élément : Conduits Repérage n° : 2

N° de dossier	JFP04012202
Date de l'évaluation	04/01/2022
Bâtiment	
Local ou zone homogène	
Destination déclarée du local	Jardin

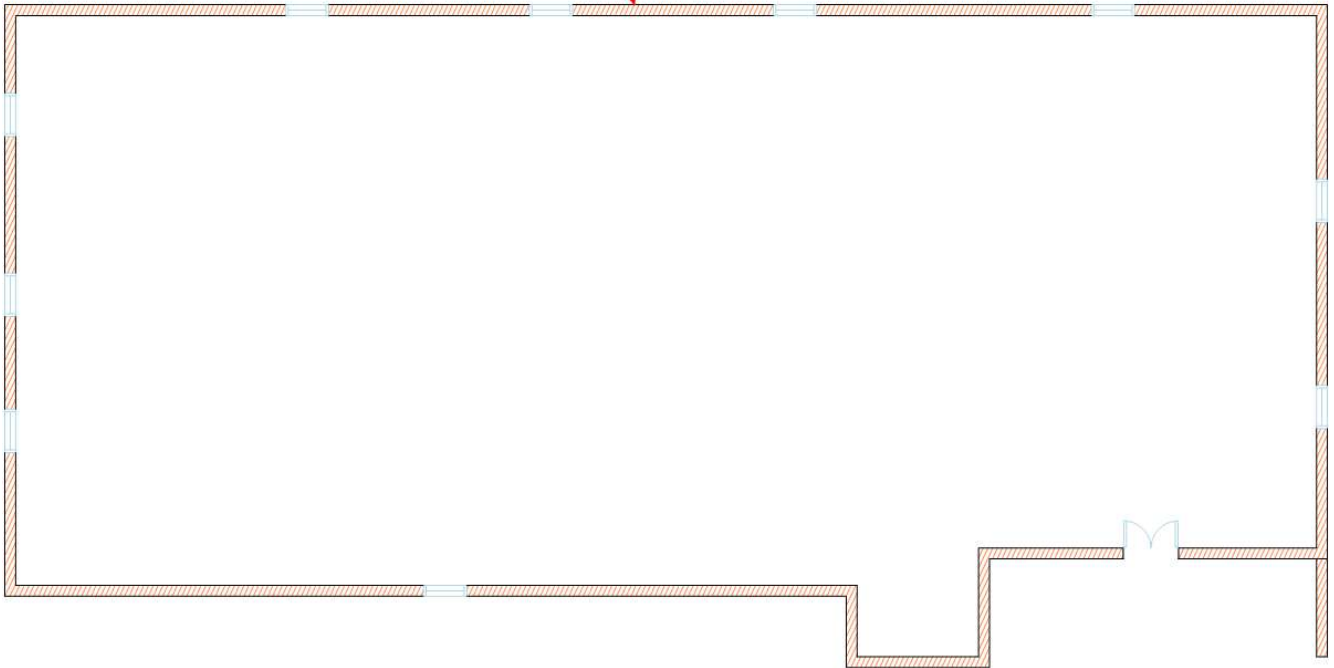
Exterieur

a	R2 Conduits AC1 Amiante
----------	----------------------------

19 Jardin

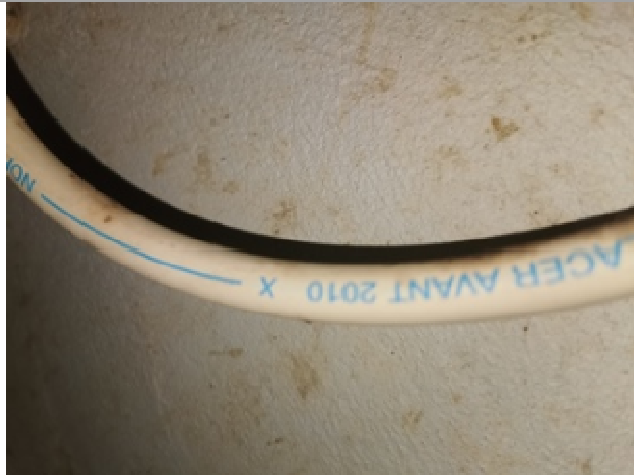
ANNEXE 1 - DOCUMENTS PHOTOGRAPHIQUES

Tuyaux souple date dépassée
