SYNTHESE DES DIAGNOSTICS REALISES
ETABLI LE VENDREDI 25 FEVRIER 2022

DOSSIER N°: 22_02_31_CORLAY_NICOLAS

ADRESSE DES LOCAUX VISITES	
<p>MAISON 15 ROUTE DE LA FORGE 24170 CLADECH</p>

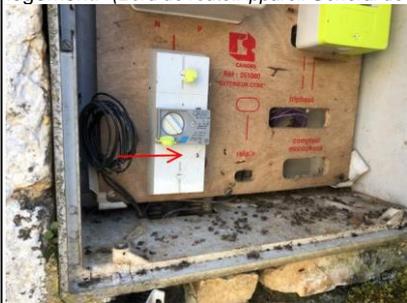
N° Fiche : B1 Appareil général de commande et de protection

N° Article (1)	Dom.	Libellé des anomalies	Mesure compensatoire correctement mise en œuvre	
			Article (2)	Libellé (3)
B1.3b	1	Le dispositif assurant coupure d'urgence n'est pas situé à l'intérieur du logement ou dans un emplacement accessible directement depuis le logement. <i>(Bord de route:Appareil Général de Commande et de Protection)</i>

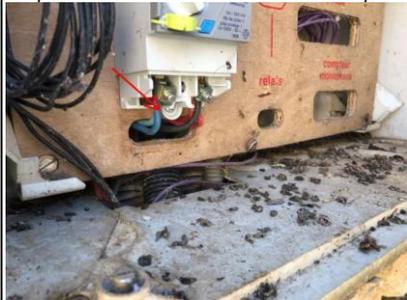
N° Fiche : B4 Dispositif de protection contre les surintensités adapté à la section des conducteurs sur chaque circuit

N° Article (1)	Dom.	Libellé des anomalies	Mesure compensatoire correctement mise en œuvre	
			Article (2)	Libellé (3)
B4.3c	3	Plusieurs CIRCUITS disposent d'un CONDUCTEUR NEUTRE commun dont les CONDUCTEURS ne sont pas correctement protégés contre les surintensités. <i>(Disjoncteur:Dispositif de protection contre les surintensités adapté à la section des conducteurs à chaque circuit)</i>

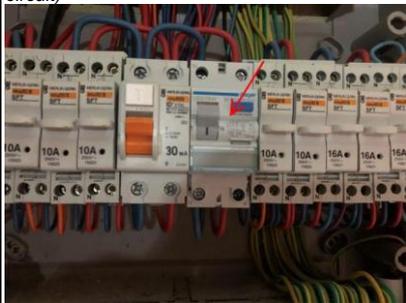
N° Article (1)	Dom.	Libellé des anomalies	Mesure compensatoire correctement mise en œuvre	
			Article (2)	Libellé (3)
B4.3e	3	<p>Le courant assigné (calibre) de la protection contre les surcharges et courts-circuits d'au moins un CIRCUIT n'est pas adapté à la section des CONDUCTEURS correspondants.</p> <p><i>Le courant assigné maximal admissible d'un disjoncteur divisionnaire pour un conducteur de circuit de section 6 mm² est de 32 A</i></p> <p><i>Le courant assigné maximal admissible d'un disjoncteur divisionnaire pour un conducteur de circuit de section 10 mm² est de 40 A (Sous-sol:Dispositif de protection contre les surintensités adapté à la section des conducteurs à chaque circuit)</i></p>

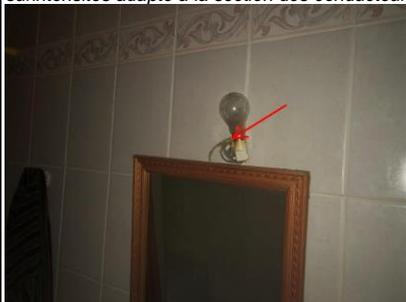
B4.3h	3	<p>Des CONDUCTEURS ou des APPAREILLAGES présentent des traces d'échauffement. (Salle d'eau + WC:Dispositif de protection contre les surintensités adapté à la section des conducteurs à chaque circuit)</p>

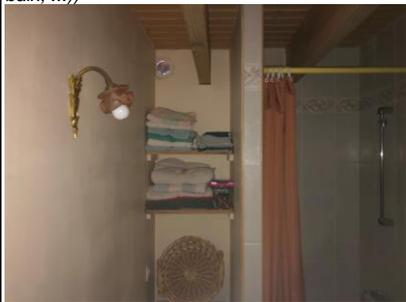
N° Fiche : B6 Respect des règles liées aux zones dans chaque local contenant une baignoire ou une douche

N° Article (1)	Dom.	Libellé des anomalies	Mesure compensatoire correctement mise en œuvre	
			Article (2)	Libellé (3)
B6.3.1a	4	<p>Local contenant une baignoire ou une douche : l'installation électrique ne répond pas aux prescriptions particulières appliquées à ce local (adéquation entre l'emplacement où est installé le MATERIEL ELECTRIQUE et les caractéristiques de ce dernier – respect des règles de protection contre les chocs électriques liées aux zones). (Salle d'eau + WC:Respect des règles de sécurité dans une pièce d'eau (salle d'eau, salle de bain, ...))</p>

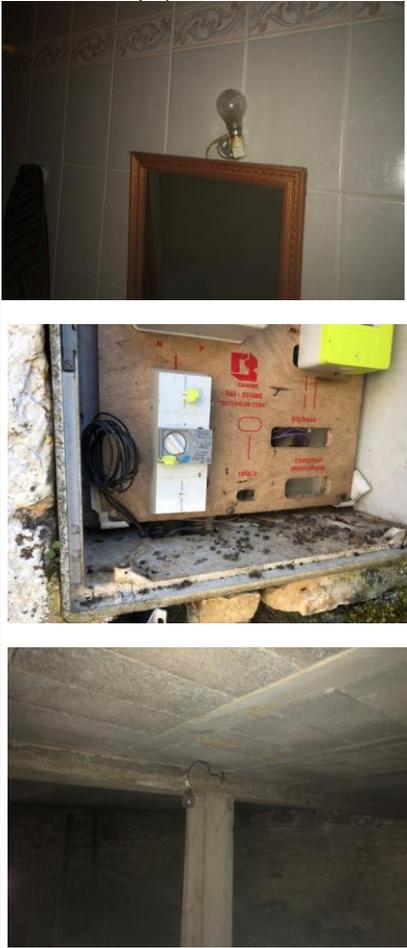
N° Fiche : B8 Matériels électriques vétustes ou inadaptés à l'usage

N° Article (1)	Dom.	Libellé des anomalies	Mesure compensatoire correctement mise en œuvre	
			Article (2)	Libellé (3)
B8.3e	5	<p>Au moins un CONDUCTEUR isolé n'est pas placé sur toute sa longueur dans un conduit, une goulotte, une plinthe ou une huisserie, en matière isolante ou métallique, jusqu'à sa pénétration dans le MATERIEL ELECTRIQUE qu'il alimente. <i>(Logement, extérieur:Matériel vétuste ou inadapté)</i></p>

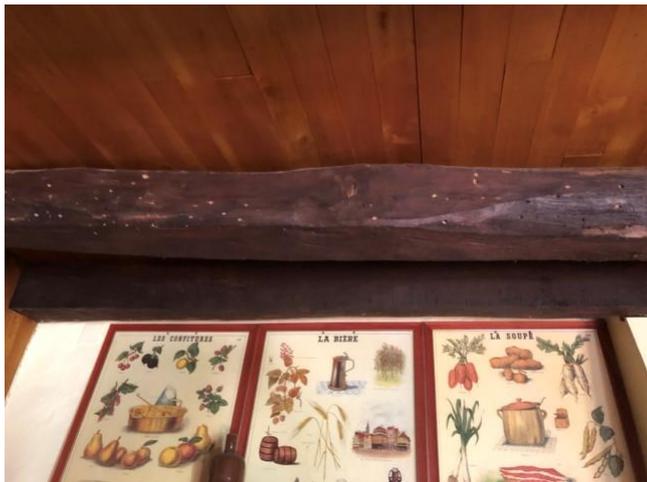
INS002

Maison - Logement / Séjour-Cuisine

Poutre maitresse

Insectes à Larves Xylophages (ILX) (présence d'indice)

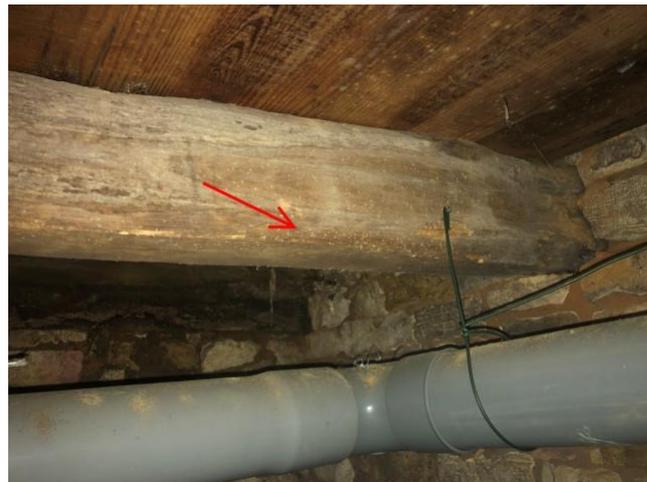
INS003

Maison - Logement / Cave

Poutre maitresse

Insectes à Larves Xylophages (ILX) (présence d'indice)

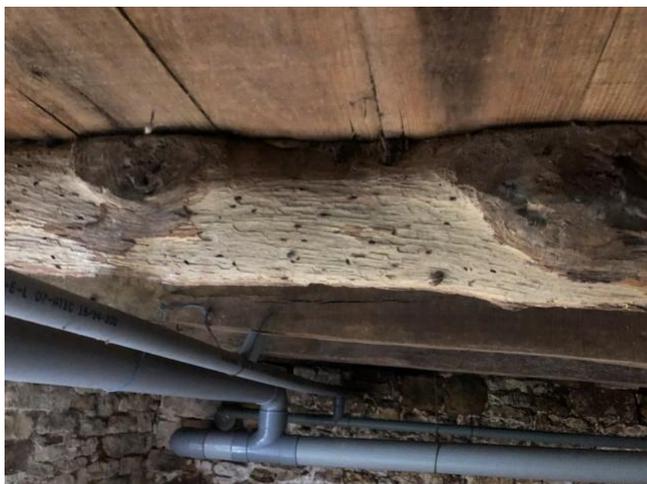
INS003

Maison - Logement / Cave

Poutre maitresse

Insectes à Larves Xylophages (ILX) (présence d'indice)

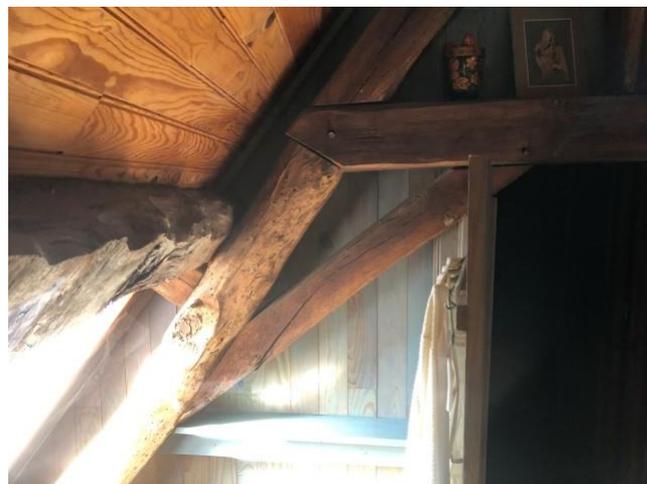
INS005

Maison - Logement / Salle d'eau
