REPERAGE AMIANTE

Rapport de mission de repérage des matériaux et produits contenant de l'amiante pour l'établissement du constat établi à l'occasion de la vente d'un immeuble bâti

**MAISON
LA CROIS DES FORGES
24220 BEZENAC**

REF DOSSIER : ATEZ-6-379

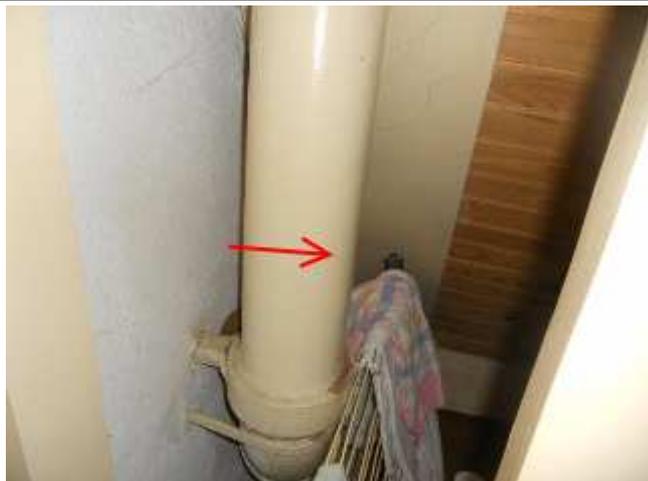
015 : amiante ciment
Salle de bain

Type de recommandation	Conclusion en application des dispositions de l'article R. 1334-27
EP	protection physique non étanche ou absence de protection physique, matériau non dégradé présentant un risque de dégradation faible ou à terme lié à l'environnement du matériau
