SYNTHESE DES DIAGNOSTICS REALISES
ETABLI LE JEUDI 3 FEVRIER 2022

DOSSIER N°: 22_01_31_SAUMAREZ

ADRESSE DES LOCAUX VISITES	
<p>MAISON 1181 LA CROIX DES FORGES 24220 CASTELS ET BEZENAC (CASTELS)</p>

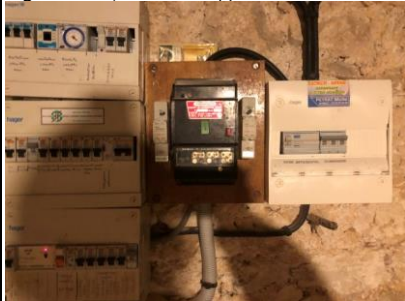
N° Fiche : B1 Appareil général de commande et de protection

N° Article (1)	Dom.	Libellé des anomalies	Mesure compensatoire correctement mise en œuvre	
			Article (2)	Libellé (3)
B1.3b	1	Le dispositif assurant coupure d'urgence n'est pas situé à l'intérieur du logement ou dans un emplacement accessible directement depuis le logement. <i>(Buanderie:Appareil Général de Commande et de Protection)</i>

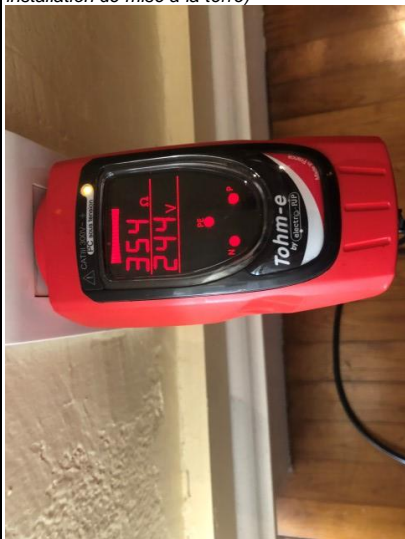
N° Fiche : B3 Prise de terre et installation de mise à la terre

N° Article (1)	Dom.	Libellé des anomalies	Mesure compensatoire correctement mise en œuvre	
			Article (2)	Libellé (3)
B3.3.01b	2	Une canalisation métallique de liquide ou de gaz est utilisée comme prise de terre.		
B3.3.01d	2	La valeur de la résistance de la prise de terre n'est pas adaptée au courant différentiel résiduel (sensibilité) du ou des dispositifs différentiels protégeant l'ensemble de l'installation électrique. <i>Pour un différentiel dont la sensibilité est à 650 mA, la valeur maximale admissible de la résistance de terre est de 77 Ohms (Logement:Prise de terre et installation de mise à la terre)</i>

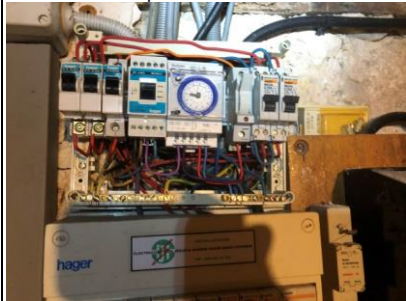
N° Fiche : B4 Dispositif de protection contre les surintensités adapté à la section des conducteurs sur chaque circuit

N° Article (1)	Dom.	Libellé des anomalies	Mesure compensatoire correctement mise en œuvre	
			Article (2)	Libellé (3)
B4.3c	3	Plusieurs CIRCUITS disposent d'un CONDUCTEUR NEUTRE commun dont les CONDUCTEURS ne sont pas correctement protégés contre les surintensités. <i>(Tableaux électriques:Dispositif de protection contre les surintensités adapté à la section des conducteurs à chaque circuit)</i>

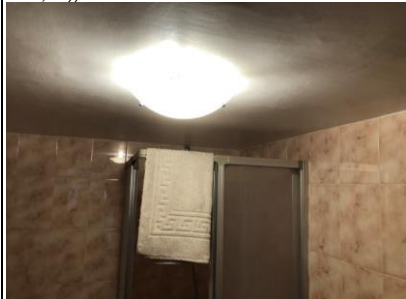
N° Fiche : B6 Respect des règles liées aux zones dans chaque local contenant une baignoire ou une douche

N° Article (1)	Dom.	Libellé des anomalies	Mesure compensatoire correctement mise en œuvre	
			Article (2)	Libellé (3)
B6.3.1a	4	Local contenant une baignoire ou une douche : l'installation électrique ne répond pas aux prescriptions particulières appliquées à ce local (adéquation entre l'emplacement où est installé le MATERIEL ELECTRIQUE et les caractéristiques de ce dernier – respect des règles de protection contre les chocs électriques liées aux zones). <i>(Salle d'eau:Respect des règles de sécurité dans une pièce d'eau (salle d'eau, salle de bain, ...))</i>

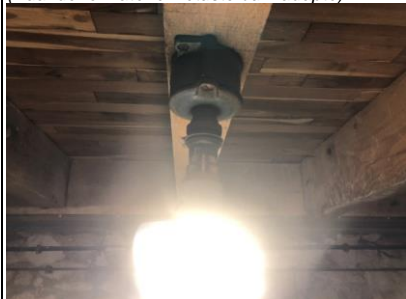
N° Fiche : B8 Matériels électriques vétustes ou inadaptés à l'usage

N° Article (1)	Dom.	Libellé des anomalies	Mesure compensatoire correctement mise en œuvre	
			Article (2)	Libellé (3)
B8.3a	6	L'installation comporte au moins un MATERIEL ELECTRIQUE vétuste. <i>(Buanderie:Matériel vétuste ou inadapté)</i>

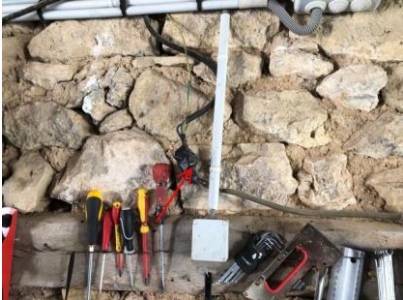
N° Article (1)	Dom.	Libellé des anomalies	Mesure compensatoire correctement mise en œuvre	
			Article (2)	Libellé (3)
B8.3b	6	<p>L'installation comporte au moins un MATERIEL ELECTRIQUE inadapté à l'usage. <i>(Garage:Matériel vétuste ou inadapté)</i></p>

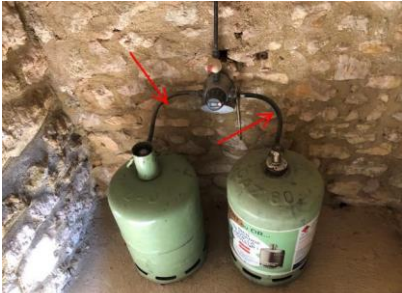
principale		
Pt. de contrôle (3)	A1 (4), A2 (5) ou DGI (6)	Risque
C6.7d4	A1	fuite de gaz à travers une lyre détériorée (par exemple : fissures, craquelures).
Anomalie : La lyre GPL en caoutchouc armé a une date limite d'utilisation non lisible ou dépassée.		Photos :

Préconisations : La lyre GPL doit être disposée de manière à être protégée contre les chocs et les intempéries.

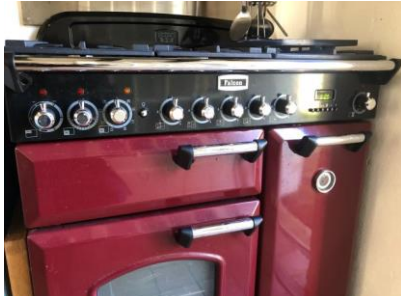
Appareil : Cuisinière- Falcon- Classic 90

Pt. de contrôle (3)	A1 (4), A2 (5) ou DGI (6) 32c (7)	Pièce/ Local	Risque
C14.19.1	A2	Logement/Cuisine	Risque d'intoxication au monoxyde de carbone (CO) causée par une mauvaise combustion.
Anomalie : le local équipé ou prévu pour un appareil d'utilisation n'est pas pourvu d'une amenée d'air.			Photos :

Préconisations : Ajouter l'amenée d'air.

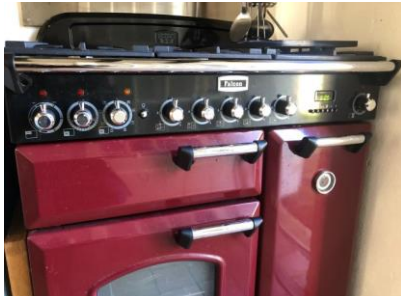
Appareil : Cuisinière- Falcon- Classic 90

Pt. de contrôle (3)	A1 (4), A2 (5) ou DGI (6) 32c (7)	Pièce/ Local	Risque
C15.20.1	A1	Logement/Cuisine	Risque d'intoxication au monoxyde de carbone (CO) causée par une mauvaise évacuation des produits de combustion.
Anomalie : Le local équipé ou prévu pour un appareil d'utilisation n'est pas pourvu de sortie d'air.			Photos :

Préconisations : Ajouter une sortie d'air dans le local équipé ou prévu pour un appareil d'utilisation.

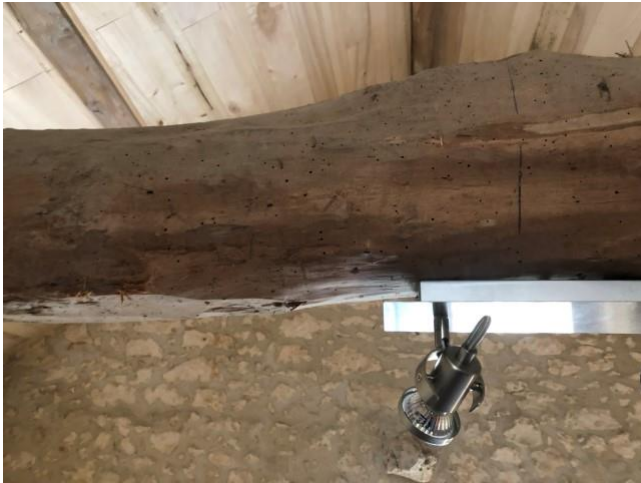
INS002

Maison - Dépendance / Etage

Poutre maitresse

Insectes à Larves Xylophages (ILX) (présence d'indice)

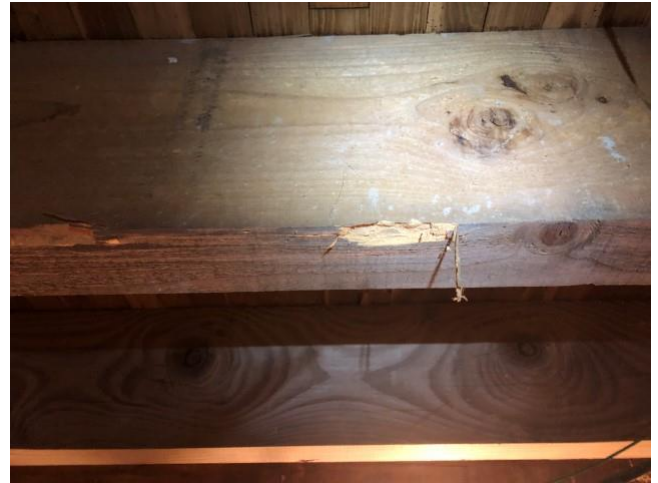
INS003

Maison - Logement / Cave

Poutre maitresse

Insectes à Larves Xylophages (ILX) (présence d'indice)

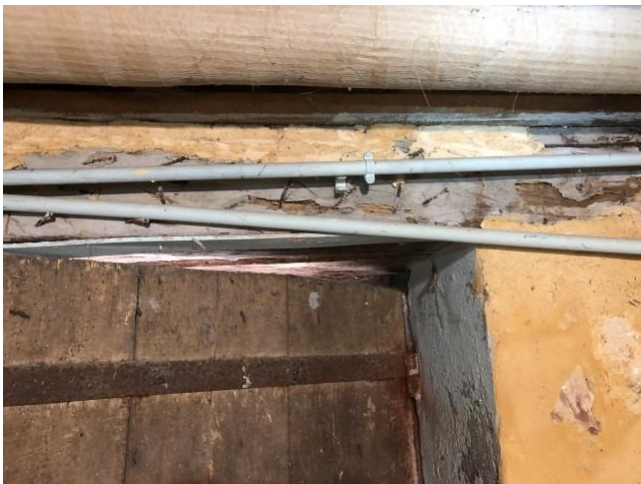
INS004

Maison - Logement / Buanderie

Linteau

Insectes à Larves Xylophages (ILX) (présence d'indice)

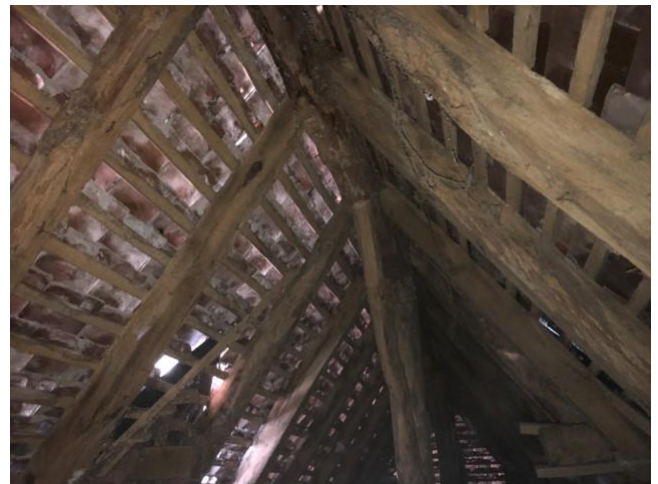
INS005

Maison - Logement / Combles

Poutre maitresse

Insectes à Larves Xylophages (ILX) (présence d'indice)

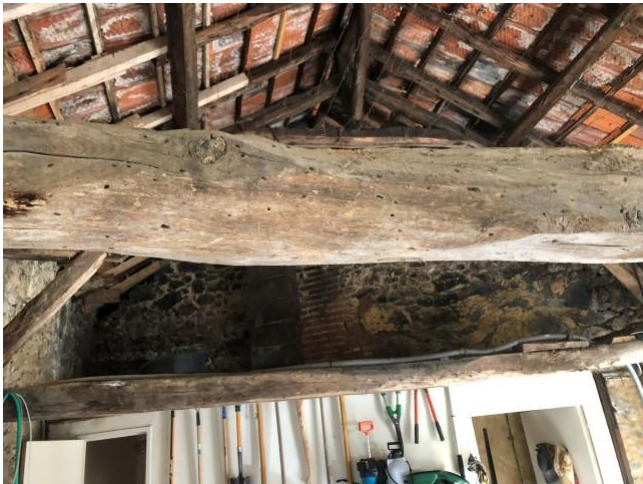
INS006

Maison - Garage / Garage
