Dossier Technique Immobilier

Numéro de dossier : 18A_02903
 Date du repérage : 03/07/2018

Constat de risque d'exposition au plomb CREP

Numéro de dossier : 18A_02903
 Norme méthodologique employée : AFNOR NF X46-030
 Arrêté d'application : Arrêté du 19 août 2011
 Date du repérage : 03/07/2018

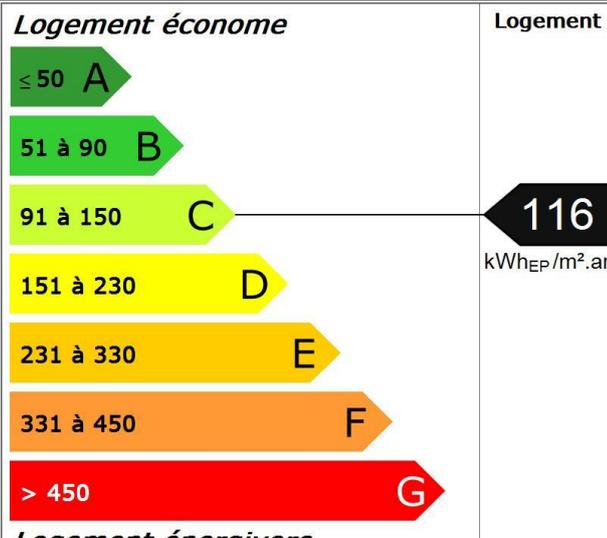
Consommations énergétiques (en énergie primaire) Pour le chauffage, la production d'eau chaude sanitaire et le refroidissement	Émissions de gaz à effet de serre (GES) Pour le chauffage, la production d'eau chaude sanitaire et le refroidissement
Consommation réelle : 116 kWh_{EP}/m².an	Estimation des émissions : 3 kg_{éqCO₂}/m².an

<p>Logement 116 kWh_{EP}/m².an</p>

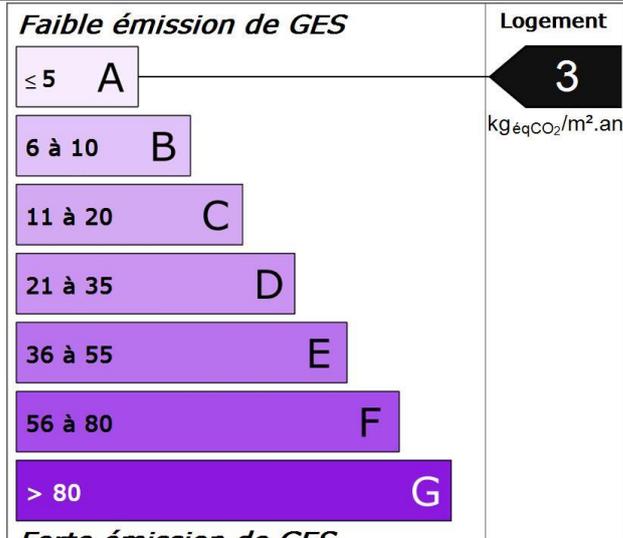
<p>Logement 3 kg_{éqCO₂}/m².an</p>

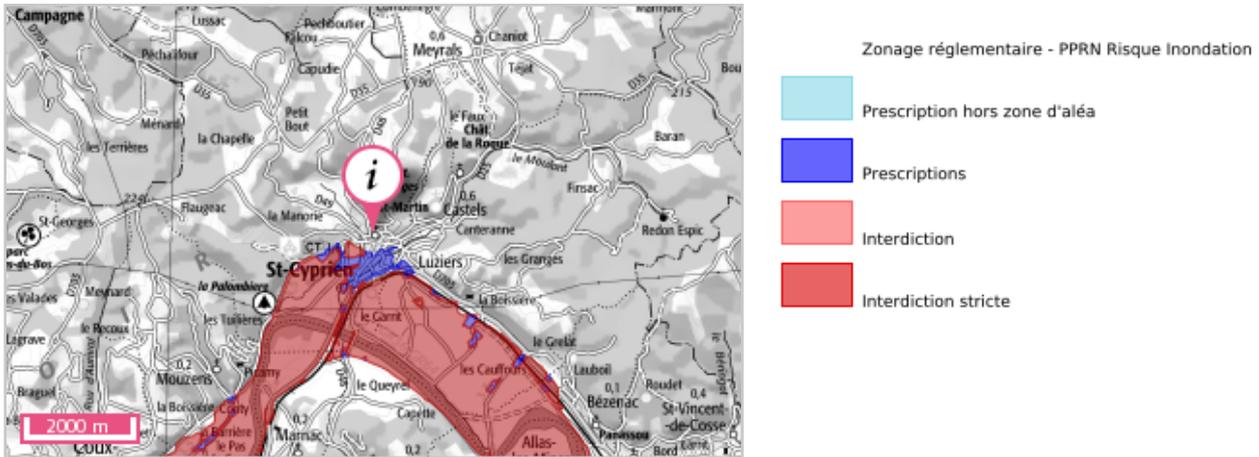
La commune de votre localisation est soumise à un PPRN Inondation : Oui

PPR	Aléa	Préscrit le	Enquêté le	Approuvé le	Révisé le	Annexé au PLU le	Déprescrit / annulé / abrogé le	Révisé
PPRI DORDOGNE Amont	Inondation	03/06/2009	15/11/2010	15/04/2011	29/07/2014

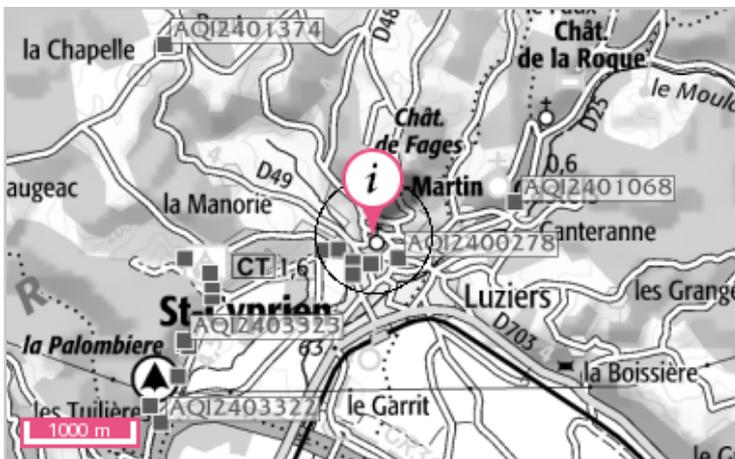
Sur cette carte, sont indiqués les anciens sites industriels et activités de service recensés à partir des archives disponibles, départementales et préfectorales.... La carte représente les implantations dans un rayon de 500 m autour de votre localisation.

- Sites Basias (XY du centre du site)
- Sites Basias (XY de l'adresse du site)
- Zone de recherche

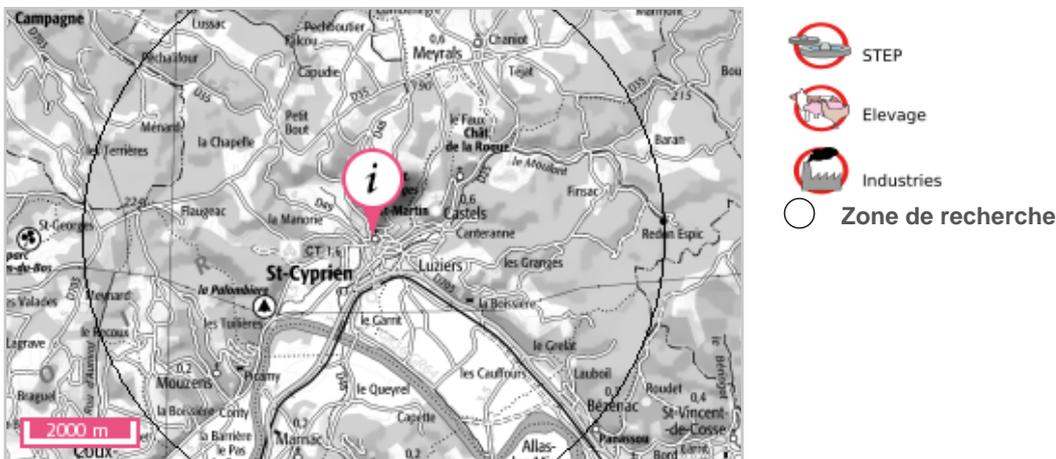
Nombre d'installations industrielles rejetant des polluants concernant votre localisation dans un rayon de 5 km : 1

? Ces installations industrielles déclarent des rejets de polluants potentiellement dangereux dans l'air, l'eau ou les sols. La carte représente les implantations présentes autour de votre localisation. Le rayon de 5km a été déterminé en fonction de la pertinence de diffusion de cette information.
