SYNTHESE DES DIAGNOSTICS REALISES
ETABLI LE MERCREDI 22 DECEMBRE 2021

DOSSIER N°: 21_12_34_IND_BALAT

ADRESSE DES LOCAUX VISITES	
<p>MAISON 1400 ROUTE DES PIGEONNIERS 24170 ST GERMAIN DE BELVES</p>

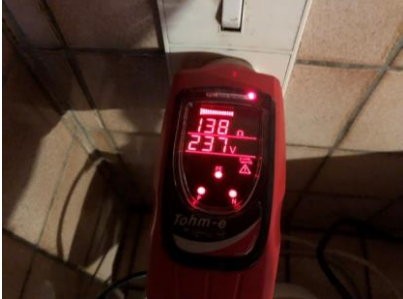
N° Article (1)	Dom.	Libellé des anomalies	Mesure compensatoire correctement mise en œuvre	
			Article (2)	Libellé (3)
B3.3.01b	2	Une canalisation métallique de liquide ou de gaz est utilisée comme prise de terre.		
B3.3.01d	2	La valeur de la résistance de la prise de terre n'est pas adaptée au courant différentiel résiduel (sensibilité) du ou des dispositifs différentiels protégeant l'ensemble de l'installation électrique. <i>Pour un différentiel dont la sensibilité est à 500 mA, la valeur maximale admissible de la résistance de terre est de 100 Ohms (Logement:Prise de terre et installation de mise à la terre)</i>

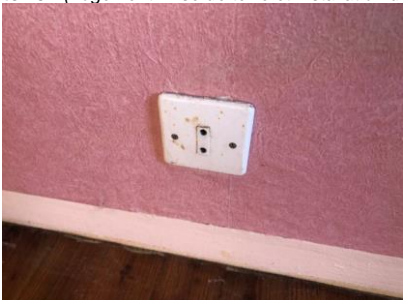
B3.3.06a1	2	Au moins un socle de prise de courant ne comporte pas de broche de terre. (Logement:Prise de terre et installation de mise à la terre)

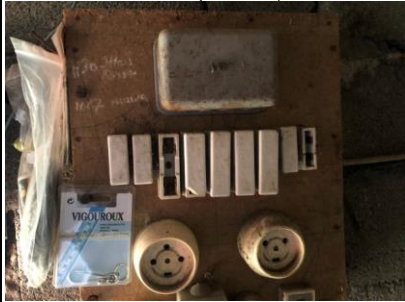
N° Article (1)	Dom.	Libellé des anomalies	Mesure compensatoire correctement mise en œuvre	
			Article (2)	Libellé (3)
B4.3b	3	<p>Le type d'au moins un FUSIBLE ou un DISJONCTEUR n'est plus autorisé (fusible à tabatière, à broches rechargeables, COUPE-CIRCUIT A FUSIBLE de type industriel, DISJONCTEUR réglable en courant protégeant des CIRCUITS terminaux). <i>(Préparation et conservation:Dispositif de protection contre les surintensités adapté à la section des conducteurs à chaque circuit)</i></p>

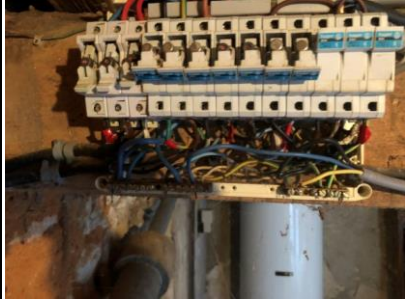
B4.3c	3	<p>Plusieurs CIRCUITS disposent d'un CONDUCTEUR NEUTRE commun dont les CONDUCTEURS ne sont pas correctement protégés contre les surintensités. <i>(Tableau électrique:Dispositif de protection contre les surintensités adapté à la section des conducteurs à chaque circuit)</i></p>

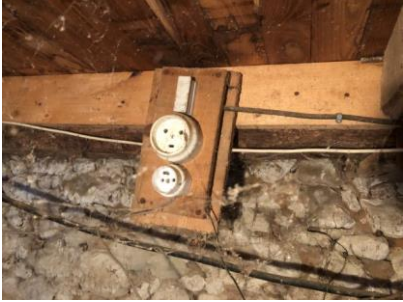
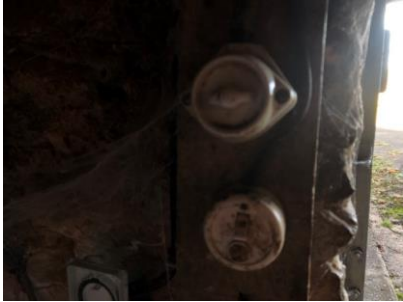
N° Article (1)	Dom.	Libellé des anomalies	Mesure compensatoire correctement mise en œuvre	
			Article (2)	Libellé (3)
B8.3a	6	L'installation comporte au moins un MATERIEL ELECTRIQUE vétuste. (Dépendances:Matériel vétuste ou inadapté)

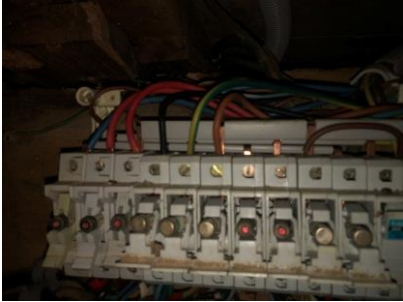
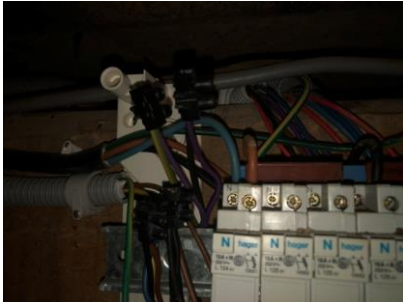
B8.3c	6	L'installation comporte au moins un CONDUCTEUR ACTIF repéré par la double coloration vert et jaune. (Tableau électrique:Matériel vétuste ou inadapté)

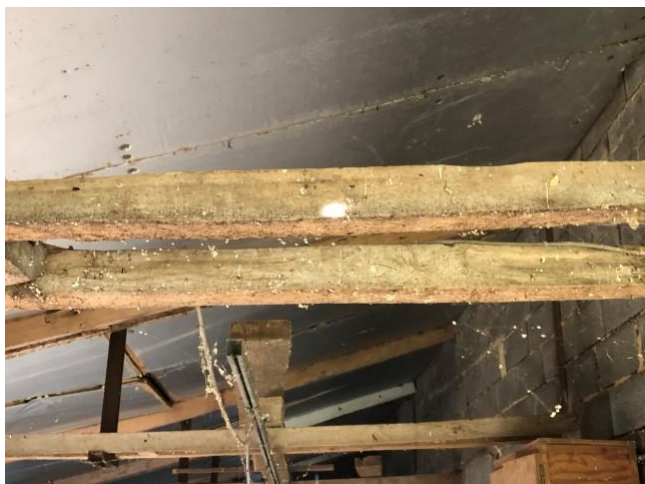
INS002

Maison - Hangar / Atelier

Poutre maitresse

Insectes à Larves Xylophages (ILX) (présence d'indice)

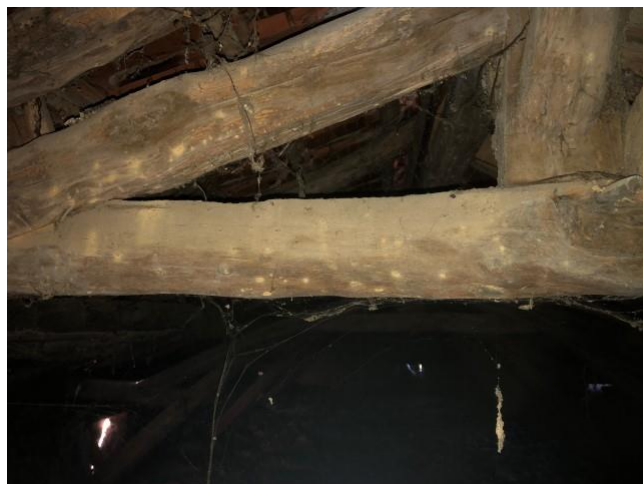
INS003

Maison - Logement / Grenier

Poutre maitresse

Insectes à Larves Xylophages (ILX) (présence d'indice)

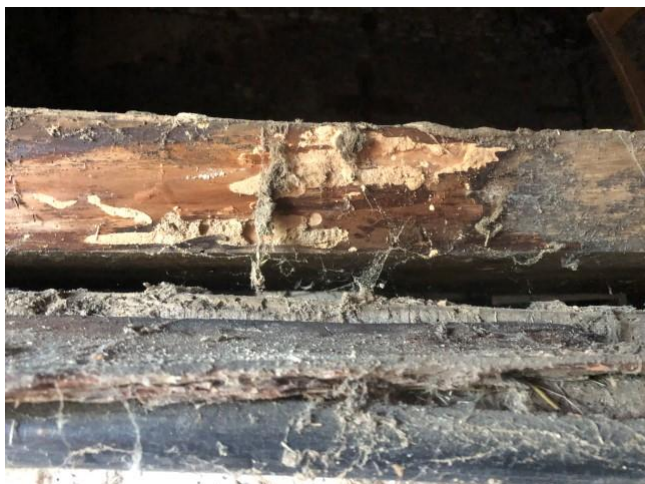
INS004

Maison - Etable / Etable

Poutre maitresse

Insectes à Larves Xylophages (ILX) (présence d'indice)

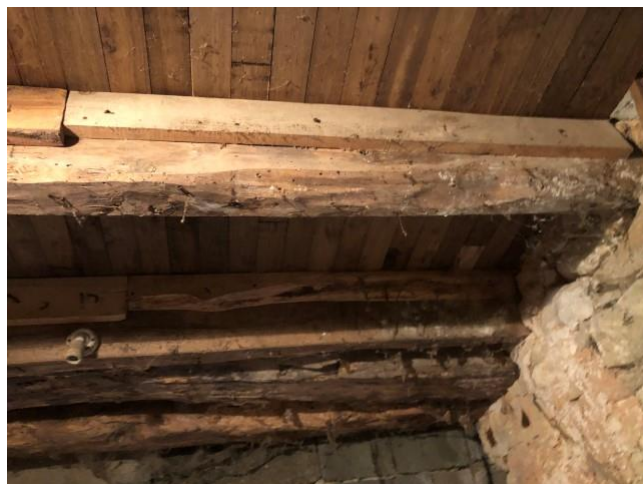
INS005

Maison - Chauffage / Chauffage

Poutre maitresse

Insectes à Larves Xylophages (ILX) (présence d'indice)

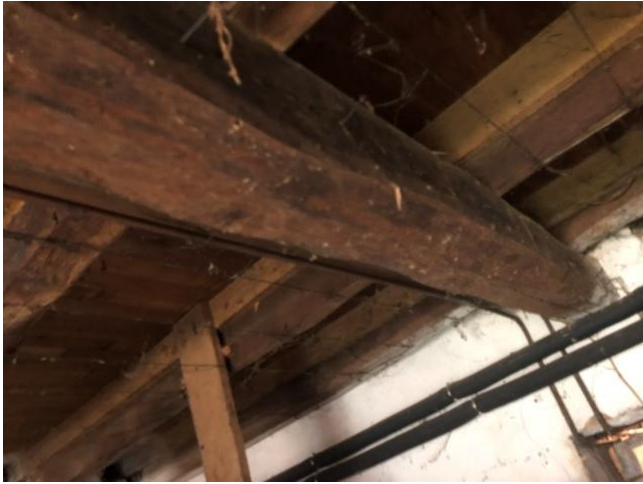
INS006

Maison - Préparation et conserverie / Préparation et conserverie

Poutre maitresse

Insectes à Larves Xylophages (ILX) (présence d'indice)

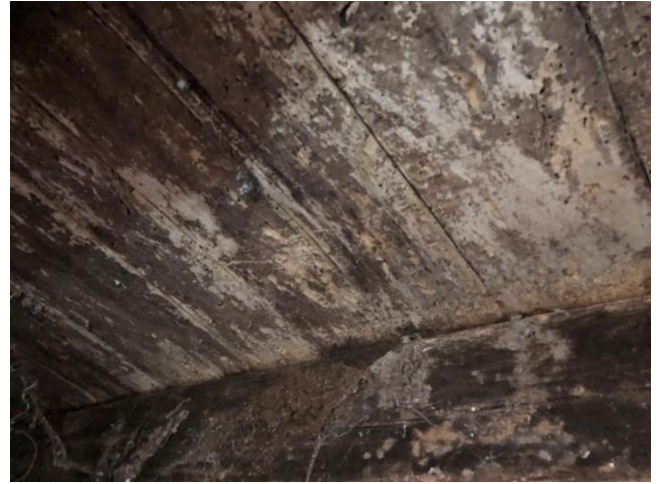
INS007

Maison - Pigeonnier / Cave

Plancher supérieur

Insectes à Larves Xylophages (ILX) (présence d'indice)

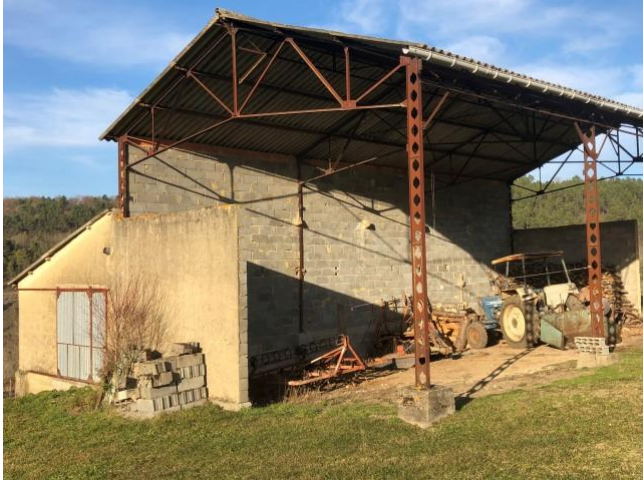
001 : fibre ciment
Hangar/Hangar

Type de recommandation	Conclusion en application des dispositions de l'article R. 1334-27
EP	protection physique non étanche ou absence de protection physique, matériau non dégradé présentant un risque de dégradation faible ou à terme lié à l'environnement du matériau

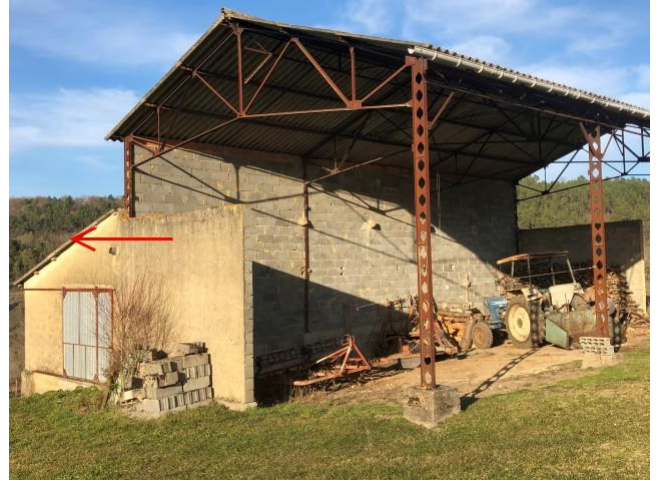
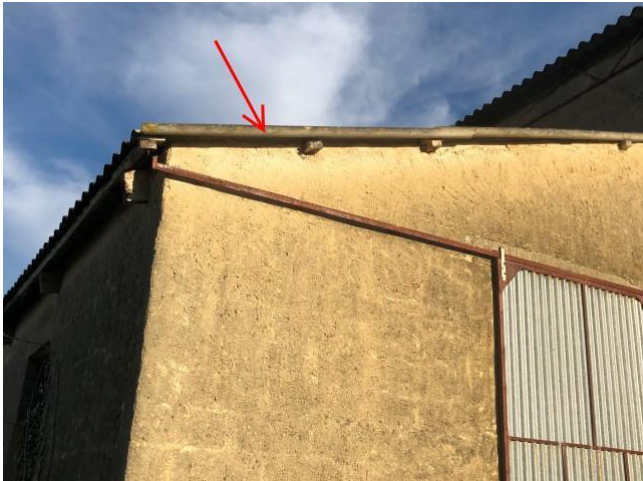
002 : fibre ciment
Hangar/Atelier

Type de recommandation	Conclusion en application des dispositions de l'article R. 1334-27
EP	protection physique non étanche ou absence de protection physique, matériau non dégradé présentant un risque de dégradation faible ou à terme lié à l'environnement du matériau

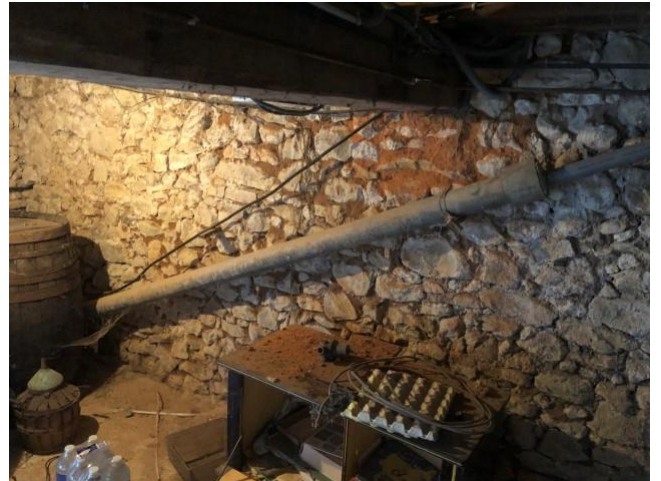
003 : fibre ciment
Logement/Cave

Type de recommandation	Conclusion en application des dispositions de l'article R. 1334-27
EP	protection physique non étanche ou absence de protection physique, matériau non dégradé présentant un risque de dégradation faible ou à terme lié à l'environnement du matériau
