## DOSSIER DE DIAGNOSTICS TECHNIQUES

Réf dossier n° JFP29112103

Type de bien : **Maison individuelle**

**LIEU-DIT MALEMORT**

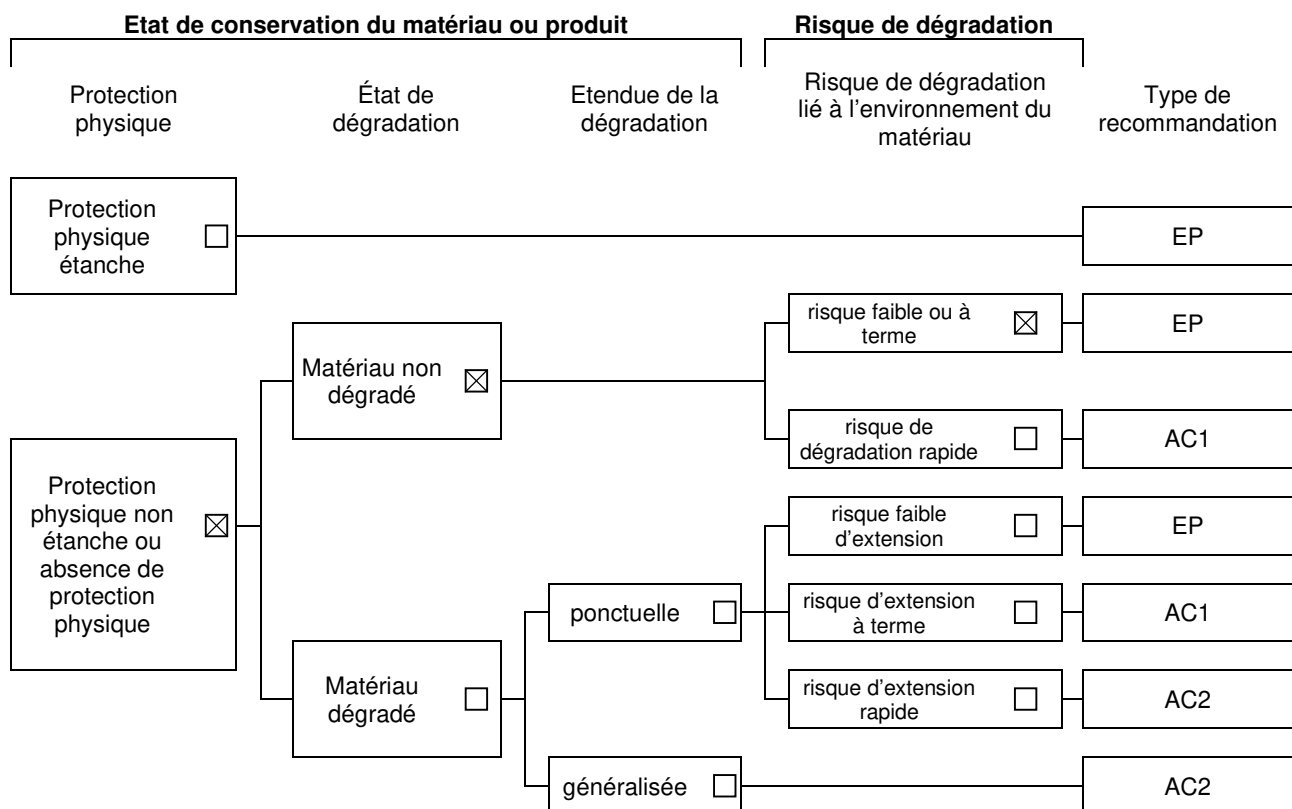
Localisation : Garage Élément : Conduits Repérage n° : 1

N° de dossier	JFP29112103
Date de l'évaluation	29/11/2021
Bâtiment	
Local ou zone homogène	
Destination déclarée du local	Garage

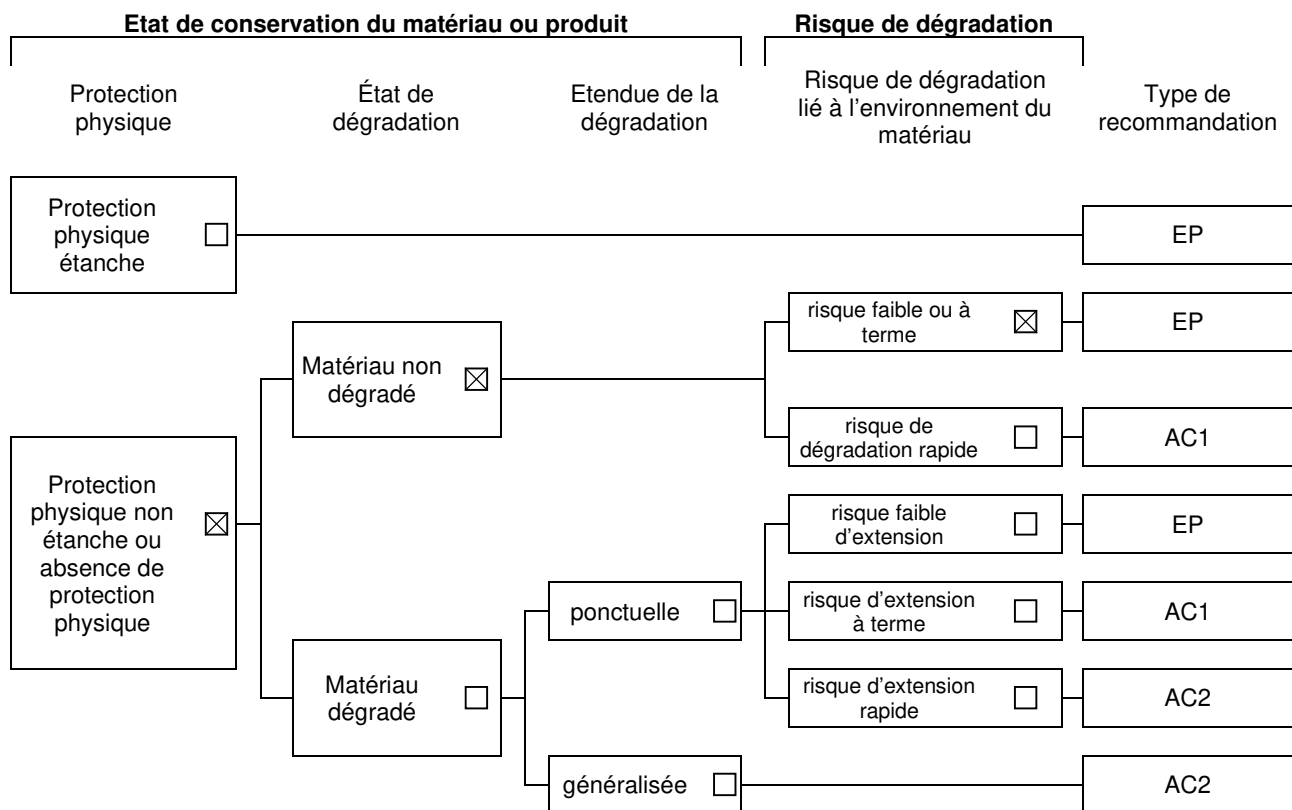
Localisation : Jardin Élément : Conduits Repérage n° : 3

N° de dossier	JFP29112103
Date de l'évaluation	29/11/2021
Bâtiment	
Local ou zone homogène	
Destination déclarée du local	Jardin

RÉSULTAT DE LA GRILLE D'EVALUATION	CONCLUSION À INDIQUER DISTINCTEMENT EN FONCTION DES RÉSULTATS	
EP	Evaluation périodique	<input checked="" type="checkbox"/>
AC1	Action corrective de premier niveau	<input type="checkbox"/>
AC2	Action corrective de second niveau	<input type="checkbox"/>

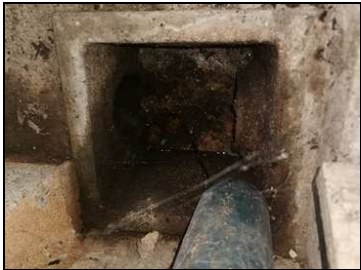
<i>Repérage</i>	<i>Date</i>	
Réf : R1	29/11/2021

<b>Matériau ou produit</b>	<b>Résultat</b>
	Conduits	Présence d'amiante
	<b>Bâtiment / Niveau</b>	<b>Local</b>
	Rdc	Garage
<b>Recommandation</b>		
<b>Evaluation Périodique</b>

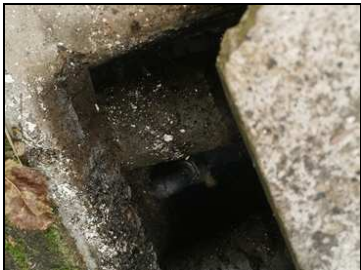
<i>Repérage</i>	<i>Date</i>	
Réf : R3	29/11/2021

<b>Matériau ou produit</b>	<b>Résultat</b>
	Conduits	Présence d'amiante
	<b>Bâtiment / Niveau</b>	<b>Local</b>
	Exterieur	Cour devant garage
<b>Recommandation</b>		
<b>Evaluation Périodique</b>
